# Complément N°2 à l'étude de suivi de l'HEIA-FR

## Point de vue des Transports publics fribourgeois

## Version définitive

Novembre 2018

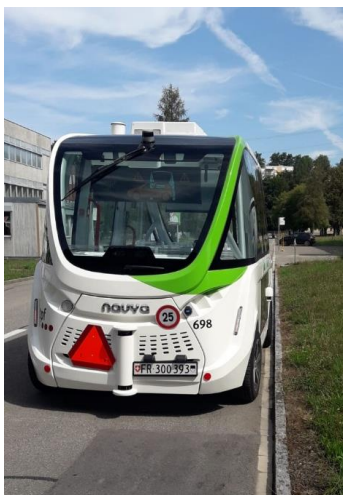
- Perte localisation virage Labos-Tech : La vitesse a été réduite dans le virage afin que les navettes puissent franchir « le pont métallique » sans encombre. Il y a eu une nette amélioration mais il arrive encore quelques fois que la navette s'arrête à cet endroit (moins d'une fois par jour).

**Figure 1 - Perte de localisation secteur Labos-Tech**  
 Source : TPF

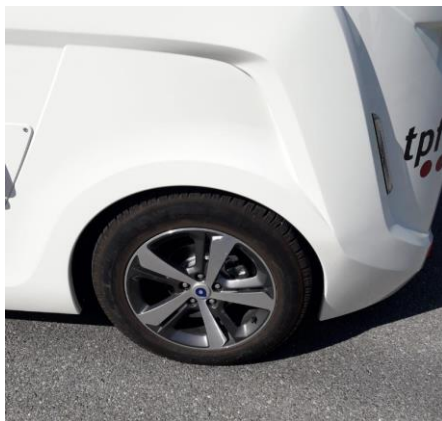
- Amortisseurs : deux problèmes d'amortisseurs sont survenus sur la navette 698 (verte) entre les mois de juin et de juillet. Ces avaries mécaniques ont engendré dans les deux cas un arrêt d'exploitation de plusieurs jours jusqu'au retour à Lyon de la navette début juillet la première fois et à l'intervention d'un technicien de maintenance de Navya sur site la deuxième fois. Du côté de la navette 699 (rouge) aucun souci de ce type n'a été relevé ces 6 derniers mois.

Figure 2 - Problème d'amortisseur sur la navette 698  
Source : TPF

- Plaque support moteur : Les soucis d'amortisseurs ont produit des vibrations qui ont provoqué des bruits anormaux qui ont interpellé les opérateurs. Navya a procédé au changement de la plaque support moteur lors du retour de la navette 698 (verte) à Lyon et ils ont également changé les vis du triangle de fixation du berceau.

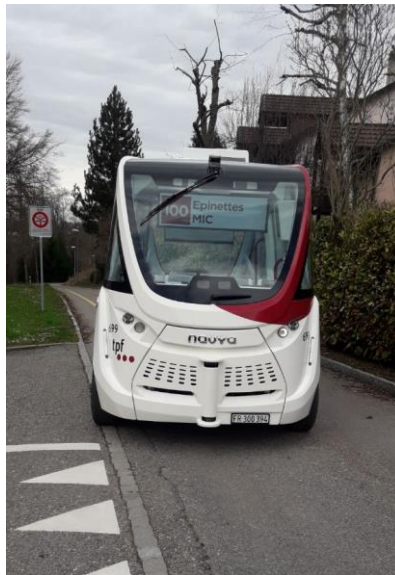
- Déviation de trajectoire : plusieurs déviations de trajectoires ont eu lieu sur les deux navettes (2 fois en avril, 1 fois en mai, 2 fois en juin et 1 fois en août). Les opérateurs interviennent immédiatement en stoppant la navette lorsqu'ils constatent une déviation et ce même si la navette s'arrêterait toute seule quelques secondes plus tard. Après analyse des données, Navya a conclu qu'il s'agissait d'une mauvaise localisation du véhicule sur son tracé. Il est apparu qu'après une conduite en manuel (en général le tronçon des arbres), les opérateurs ont relancé les navettes en mode automatique trop rapidement sans que ces dernières n'aient eu le temps de se repositionner correctement. Les consignes pour remettre en mode automatique correctement les véhicules ont été répétées aux opérateurs afin d'éviter ce type de problèmes à l'avenir.

Figure 3 - Déviation de trajectoire dû à une mauvaise transition manuel / auto  
Source : TPF

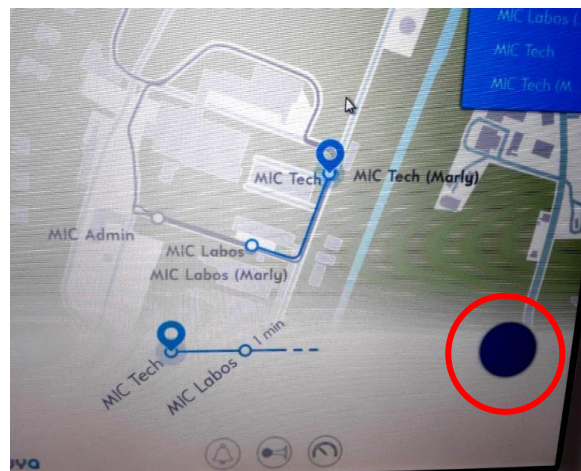
- Bug écran de contrôle : différents soucis de logiciels ont affecté l'écran de contrôle de fin-avril à mi-juin. Par exemple, soudain il été impossible de désélectionner un arrêt programmé ou d'actionner le bouton Go/Stop sur l'écran. Il est aussi arrivé que la carte affichée disparaisse puis réapparaisse après quelques secondes. Navya a procédé à des corrections à distance qui ont résolu ces divers incidents.

Figure 4 - Bug du bouton "GO"  
Source : TPF

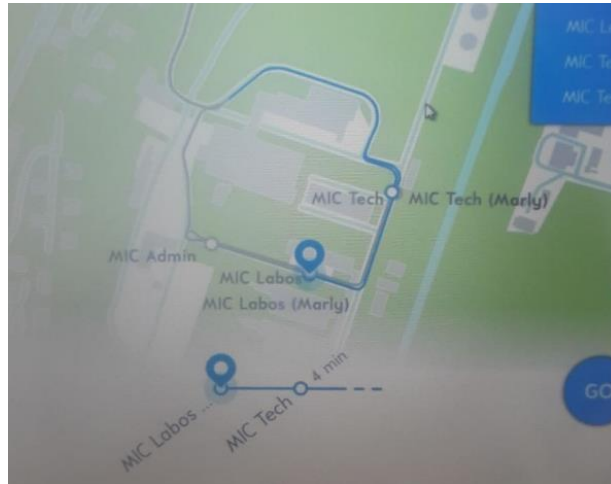
- Marche arrière : A l'arrêt Admin, la navette est repartie en marche arrière direction du « giratoire ». Il s'est avéré que les opérateurs n'avaient pas sélectionné le prochain arrêt dans la bonne direction (MIC Tech vs MIC Tech (Marly)). La navette a donc cherché à effectuer le trajet le plus court. Les opérateurs ont été sensibilisés sur l'importance de bien sélectionner l'arrêt dans la bonne direction, de vérifier sur l'écran que l'itinéraire proposé est correct et de finalement lancer le mode automatique. Navya a également procédé à quelques modifications de logiciels afin d'exclure certaines propositions d'itinéraires erronées.

Figure 5 - Itinéraire erronée suite à une mauvaise sélection d'arrêt  
Source : TPF

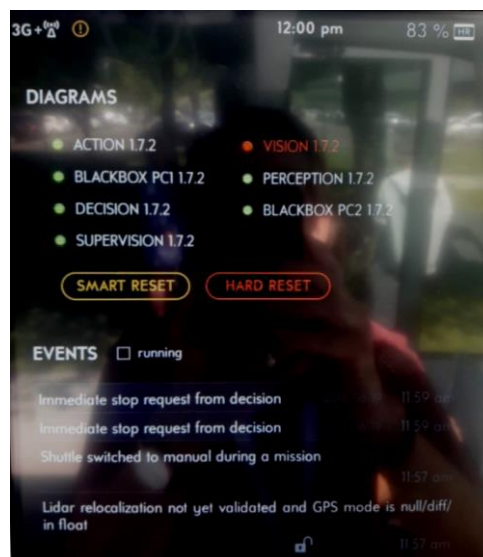
- Arrêt Tech manqué : A deux reprises en début avril, la navette 699 (rouge) ne s'est pas arrêtée à l'arrêt Tech alors qu'il était sélectionné. Navya a prélevé les logs et est intervenu dans le logiciel à distance. Depuis cela, cet oubli ne s'est plus reproduit.
- Diagramme perception et vision : Durant 2 jours en juillet, les diagrammes Perception et Vision ne fonctionnaient pas correctement sur les 2 navettes ce qui entraînaient des arrêts inopinés. Ces bugs sont apparus suite à des mises à jour afin d'obtenir la remontée des flux des caméras via Bestmile. Navya a finalement pu résoudre le problème à distance.

Figure 6 - Erreur du diagramme Vision  
Source : TPF

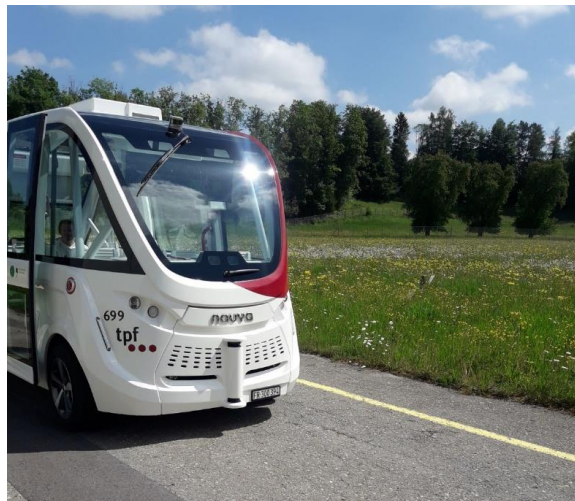
- Freinages inopinés : Soudainement, les deux navettes ont commencé à freiner intempestivement entre la barrière et l'arrêt Tech sur le long bout droit derrière les bâtiments. Après analyse des logs, Navya a conclu à une détection d'obstacles. Après un fauchage de l'herbe le long du parcours, le problème a été résolu.

Figure 7 - Freinage inopiné secteur Tech  
Source : TPF

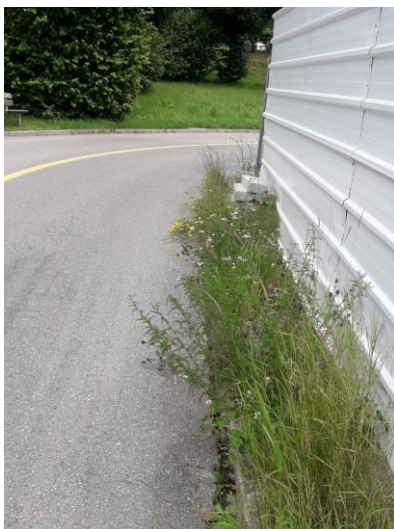
A nouveau la végétation a été une préoccupation. En effet, les averses et les températures agréables ont favorisé une croissance rapide de l'herbe et des haies notamment. Il n'est donc pas toujours évident d'obtenir des fauches et des tailles à intervalle plus régulier qu'habituellement de la part de la Commune et des propriétaires privés. Mais une fois, ceux-ci effectués, l'amélioration de la fluidité de circulation des navettes est flagrante.

**Figure 8 - Végétation perturbant les navettes**  
Source : TPF
