Pilotprojekt VBSH "Linie 12"

Abschlussbericht

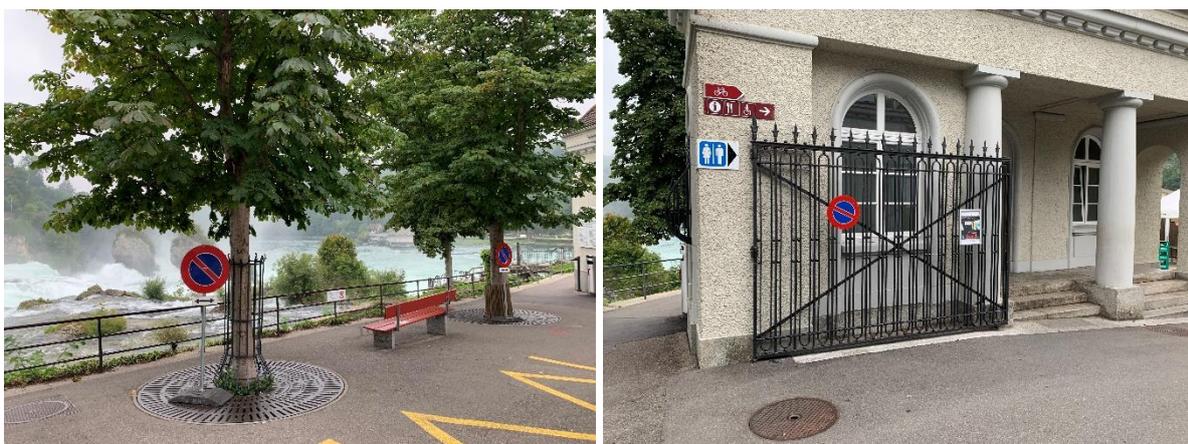
Abbildung 14: Parkverbotstafeln beim Mühleradhaus

Da sich dort viele Touristen aufhalten und es nicht allzu viel Platz hat, versuchte die Begleitperson die Fahrt im manuellen Modus zu vermeiden. Um die Situation mit den Fahrrädern ein wenig zu entschärfen, wurden an den Bäumen und am Eisentor Parkverbotstafeln aufgehängt (siehe Abbildung 14). Zusätzlich wurde am Boden die Haltestellenposition mittels eines gelben Blitz markiert.

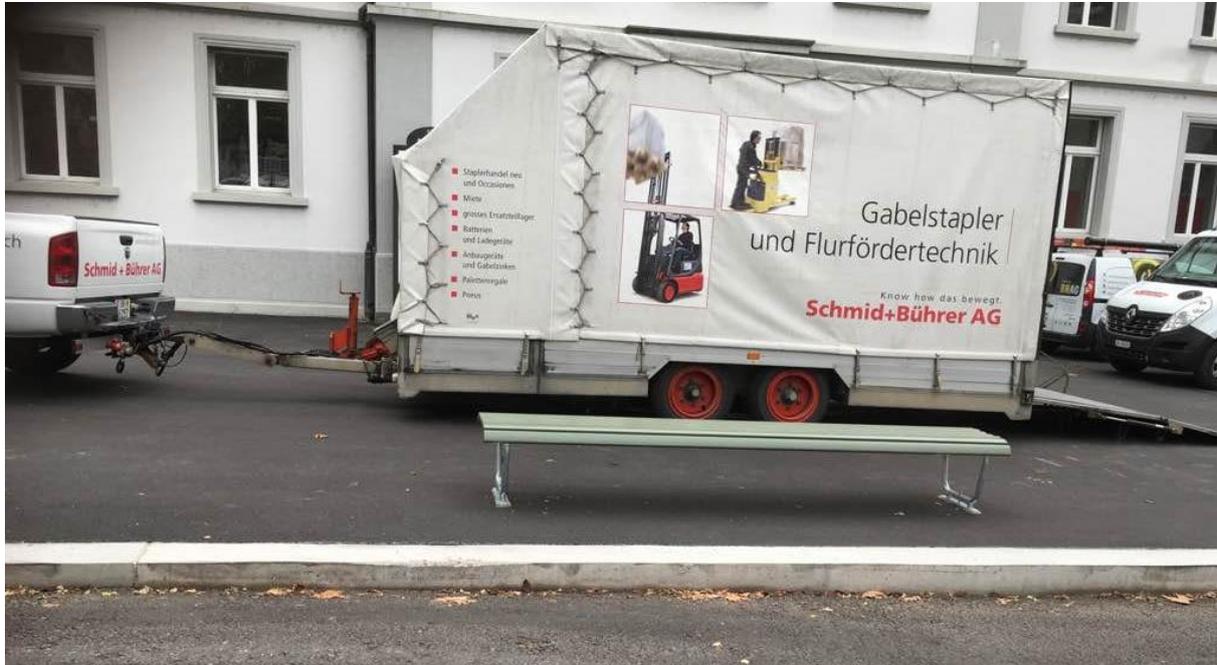
Abbildung 15: Beispiel Lieferwagen auf dem Vorplatz

Mit der nicht mehr vorhandenen Mauer konnte das Fahrzeug nun relativ gut umgehen. Einzig hatte das Fahrzeug Probleme, wenn sich auf dem Vorplatz ein grösserer Lieferwagen befand (siehe Abbildung 15. Der Lieferwagen wurde als ehemalige Mauer wahrgenommen und auch so in der Software vom Fahrzeug verarbeitet. Die Fahrzeugposition wurde angepasst und um einige Zentimeter verschoben. Da sich das Fahrzeug zu weit von der Mauer befand, korrigierte die Software des Shuttles dementsprechend. Als Folge fuhr das Shuttle auf den Randstein.

Nachdem die restlichen Bauarbeiten in Neuhausen abgeschlossen waren, wurde die komplette Referenz-Karte neu eingescannt und die Streckenkonfiguration nochmals überarbeitet. Durch die Neukonfiguration konnte das Problem behoben werden.

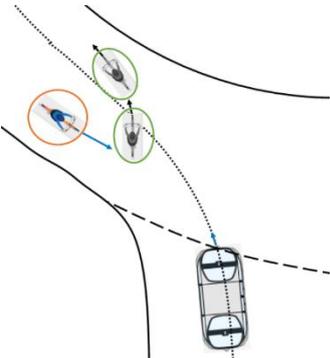
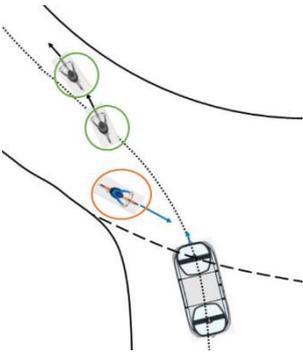
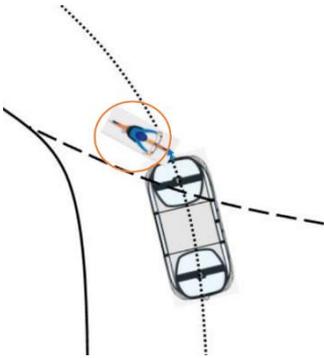
Tabelle 6: Situationsbeschreibung vom Zwischenfall mit E-Bike-Fahrerin

| Einbiegen in Industrie- strasse | Einleiten des Bremsvor- gangs | Kollision |
|--|--|--|
| Zeit: 13:45:17.0 («go» + 5.0 s) Shuttle: 4.7 km/h | Zeit: 13:45:17.6 («go» + 5.6 s) Shuttle: 5.4 km/h | Zeit: 13:45:18.5 («go» + 6.5 s) Shuttle: 3.0 km/h |

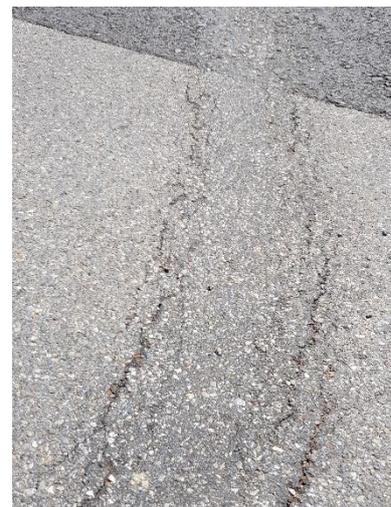
Abbildung 16: Dellen im Asphalt

Während der Projektdauer haben wir gesehen, dass das Fahrzeug Dellen in den Asphalt fuhr. Denn auf jeder Runde fuhr das Shuttle genau auf den gleichen Zentimetern. Der Asphalt wurde so immer an der gleichen Stelle belastet und dort überdurchschnittlich abgenützt. Vor allem beim Wenden wirkten grosse Kräfte auf den Asphalt, was sichtbare Risse im Boden verursachte (siehe Abbildung 16)

Wir sind der Meinung, dass für die Berechnung der Fahrspur zwei unterschiedliche Ansätze gewählt werden sollten. In der Haltebucht sollte das Fahrzeug auf dem betonierten Boden millimetergenau möglichst nahe an die Bordsteinkante fahren, diese aber nicht berühren. Auf der Strasse wäre ein leichtes Variieren der Fahrspur sinnvoll, denn so würde die punktuelle Abnützung der Fahrbahn vermindert werden.
