Complément à l'étude de suivi de l'HEIA-FR

Point de vue des Transports publics fribourgeois

Mai 2018

Document établi par les Transports publics fribourgeois

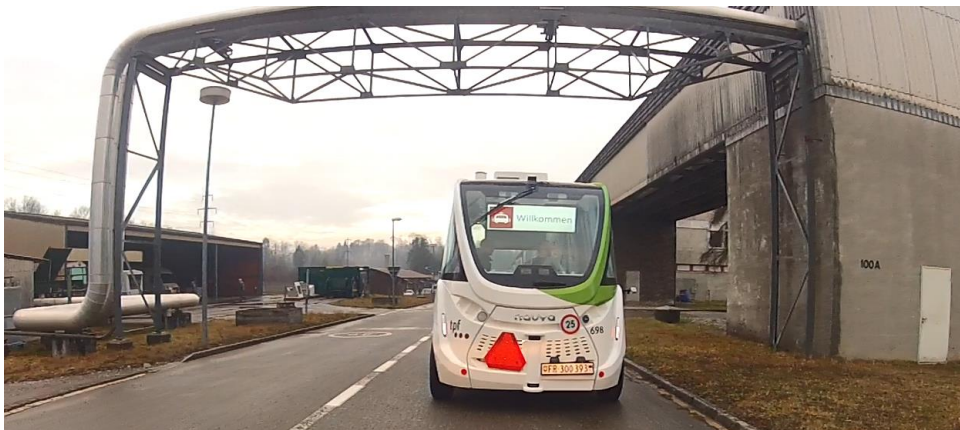
- Perte localisation dans le virage entre l'arrêt Labos et Tech : Aléatoirement les deux navettes perdent la localisation dans ce virage. En effet, le « pont en béton » fait perdre durant quelques secondes la localisation GPS, tandis que le « pont métallique » qui suit perturbent les lidars. L'incohérence de ces deux éléments provoquent l'arrêt des navettes. La diminution de la vitesse dans le virage permet de mieux garder le signal GPS et de laisser plus de temps aux lidars pour analyser l'environnement.

Figure 1 - Pont métallique au 1er plan et pont en béton au second plan à droite
Source : TPF

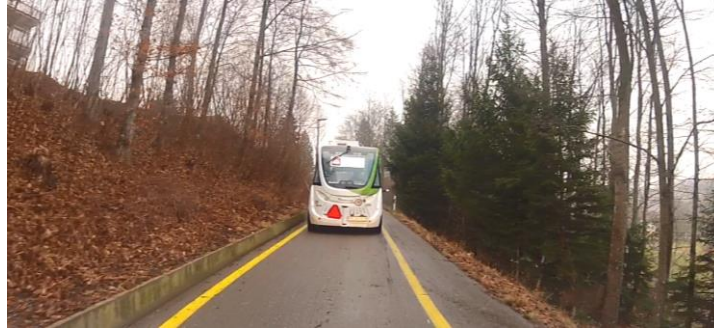
- Perte localisation et GPS Route Ancienne Papeterie : la cartographie a été effectuée durant l'été avec une végétation dense sur ce tronçon. Du coup, lorsque les feuilles sont tombées, la cohérence entre la carte enregistrée et les éléments détectés a fortement baissé ce qui a conduit à des pertes de localisation. Pour des raisons de sécurité, ce tronçon est effectué en mode manuel jusqu'à la mise en place du suivi de lignes.

Figure 2 - Tronçon des arbres avec le marquage qui servira au suivi de lignes
Source : TPF

Une amélioration à venir est l'aménagement du tronçon de la Route de l'Ancienne Papeterie bordée d'arbres. Actuellement, ce passage est effectué en mode manuel, afin de pouvoir circuler en mode automatique, Navya développe le suivi de lignes grâce aux caméras à l'avant et à l'arrière du véhicule. Cette technologie permettra à la navette de rester correctement entre les deux lignes de marquage. Des points fixes vont être ajoutés le long du parcours afin que la navette puisse savoir sur quelle partie du tronçon elle se trouve. Des études sont en cours pour déterminer la nature exacte de ces éléments fixes.

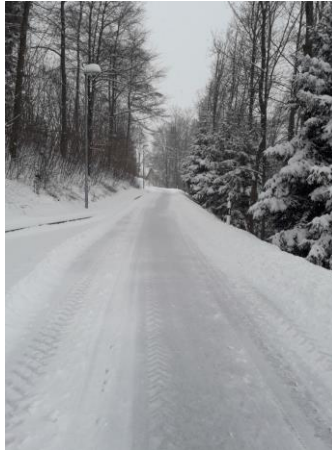
- Météo : La navette perçoit actuellement les gros flocons ou les grosses gouttes de pluie comme des obstacles ce qui provoquent des arrêts. Les jours brumeux, plus de soucis sont également constatés au niveau de la localisation.

Figure 3 - Neige sur le parcours
Source : TPF

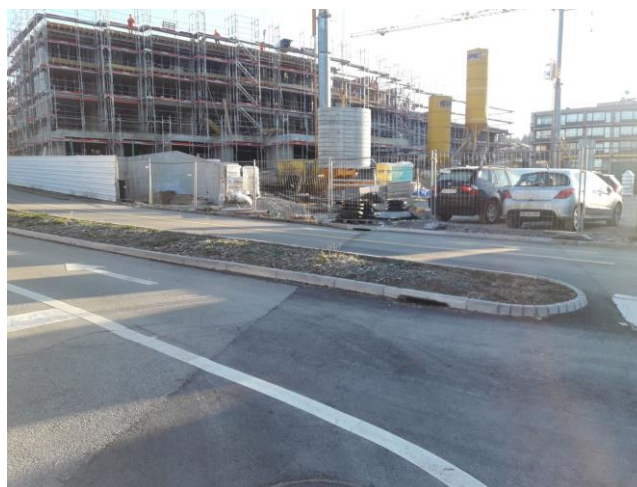
- Chantiers : Différents chantiers amènent leur lot de perturbations sur le parcours des navettes. Un immeuble est en construction à côté du home des Epinettes, le démontage des parois de chantier provoque occasionnellement des pertes de localisation. Des fouilles ont également eu lieu sur le tracé des navettes nécessitant donc une reprise en mode manuel pour les contourner. D'autres petits chantiers privés ont également impliqué la fermeture temporaire de la Route de l'Ancienne Papeterie pour l'installation d'une grue mobile par exemple.

Figure 4 - Chantier Epinettes
Source : TPF

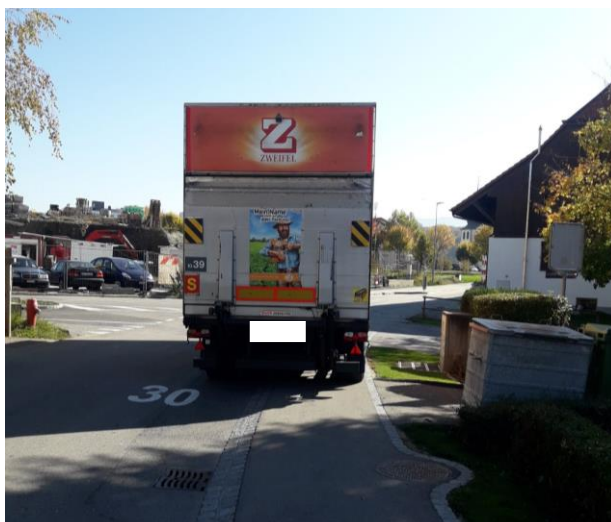
- Véhicules franchissant interdiction ou feux rouges : Aux carrefours des Epinettes, des véhicules grillent parfois les feux rouges. Certains conducteurs empruntent la Route de l'Ancienne Papeterie alors qu'elle est désormais interdite au trafic. Malheureusement, les systèmes de navigation intégrés aux véhicules standards (comme Google Maps) ne prennent pas en compte cette modification et guident notamment les camions de livraisons sur cette route étroite impliquant donc des problèmes de croisements avec nos navettes.

Figure 5 - Exemple de camion stationnant dans le carrefour des Epinettes
Source : TPF
