## **Rapport final**

# **Une navette automatisée pour réaliser les transports de demain**

## **Phase 1**

**Point de vue des  
Transports publics fribourgeois**

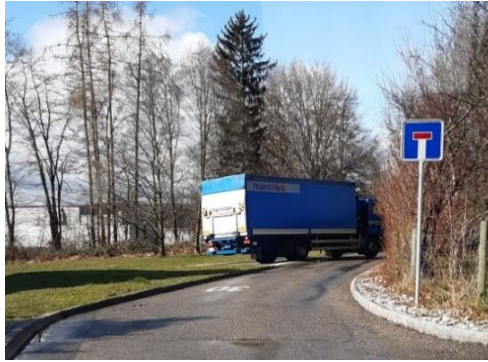
- **Antenne GNSS**  
Point positif durant le dernier semestre d'exploitation, il n'y a pas eu de problèmes avec l'antenne GNSS. En effet, celle-ci n'a pas eu besoin d'être redémarrée. Des travaux de démolition ont eu lieu sur le bâtiment adjacent mais ils n'ont pas eu d'impacts heureusement.
- **Véhicules franchissant l'interdiction ou les feux rouges**  
Comme chaque semestre, des véhicules se sont permis de franchir les interdictions de circuler de la Route de l'Ancienne Papeterie. Le Marly Innovation Center les dénonce lorsque le numéro de plaques a pu être relevé. Certaines périodes sont calmes alors que d'autres jours ce sont plusieurs véhicules par jour qui gênent la circulation des navettes dans la forêt.

**Figure 17 - Camion faisant demi-tour au niveau de l'interdiction de circuler**

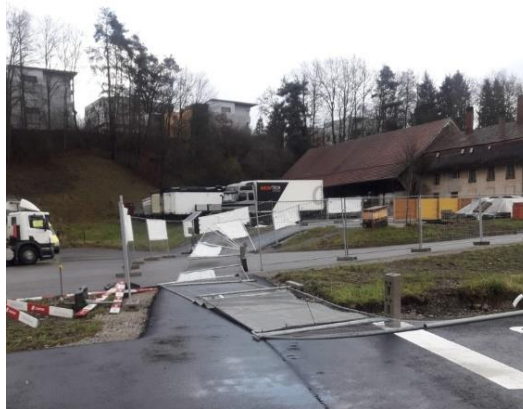
- **Météo et chute des barrières**  
Cette saison hivernale a été moins compliquée que les précédentes. En effet, les épisodes neigeux et/ou tempétueux ont été rares. Des perturbations d'exploitation ont eu lieu sur 5 jours. Les interruptions ont surtout été causées par des vents tempétueux entraînant même à deux reprises la chute de barrières de chantier sur le parcours. L'hiver a été clément et seul deux jours de neige ont eu pour conséquence un arrêt d'exploitation.

**Figure 18 - Chutes des barrières suite aux vents tempétueux**

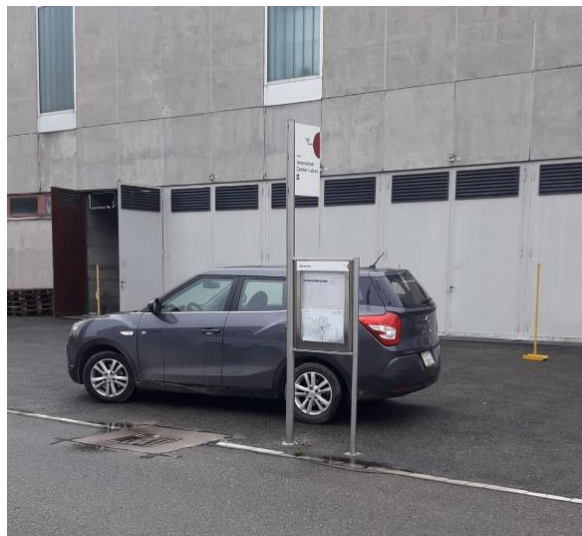
- **Communication portes**  
Avant l'expertise technique de décembre, la navette verte a rencontré des difficultés avec le fonctionnement des portes. Un câble a dû être remplacé.
- **Essuie-glaces**  
Egalement avant l'expertise, le moteur de l'essuie-glace avant de la navette verte a cessé de fonctionner et a dû être changé. En attendant l'intervention, les jours de pluie, les grooms ont assuré les prestations avec la navette rouge ou le Kangoo.
- **Véhicules arrêt Labos**  
Avant la mise en service du nouveau parcours, des voitures avaient l'habitude de stationner au niveau de l'arrêt. Les navettes font dorénavant demi-tour à cet arrêt et le MIC a donc informé les personnes concernées qu'il n'était plus autorisé de stationner à cet endroit. De plus, du marquage a été fait et depuis la cohabitation se passe mieux.

Figure 19 - Voiture mal stationnée à l'arrêt Labos

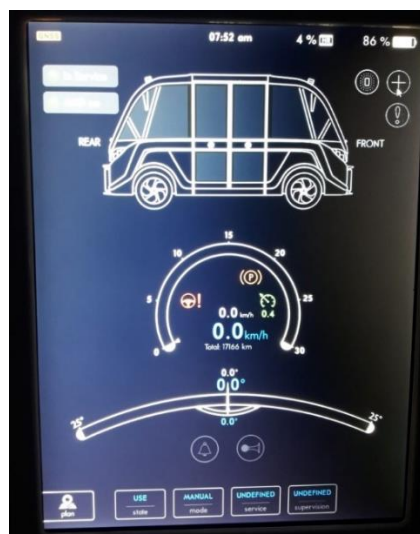
- **Routeur**  
La navette verte a connu des problèmes de routeur à la fin de l'année 2019. Ce dernier a été changé par Navya en début janvier. Sans le routeur, la navette ne pouvait plus recevoir les signaux permettant sa localisation.

Figure 20 - En haut à gauche : pas de réception GNSS

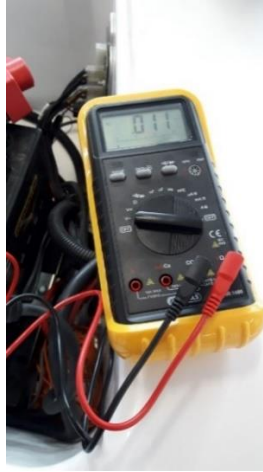
- Batterie 12V  
Fin janvier 2020, la batterie 12 Volt de la navette verte était déchargée empêchant, par exemple, l'alimentation électrique des lidars. Un voltmètre a été utilisé pour vérifier que la batterie 12 Volt était bien la source du problème. Elle a ensuite été rechargée grâce à un chargeur pour les batteries de ce type.

**Figure 21 - Voltmètre attestant que la batterie 12 V est déchargée**

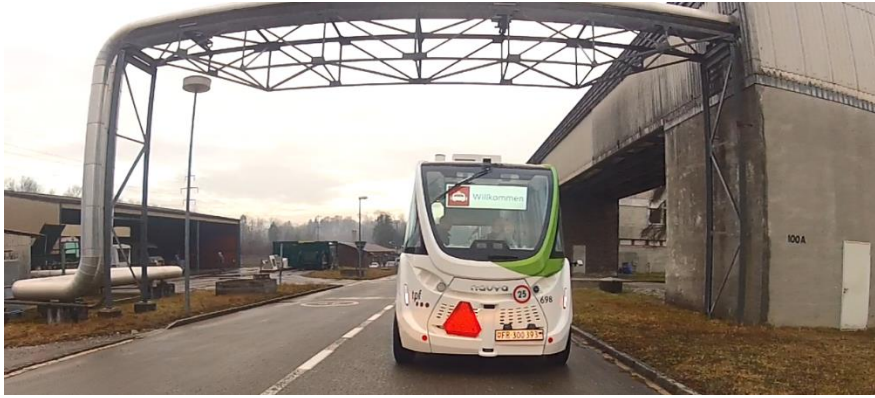
Un cas intéressant sur notre parcours était le franchissement du pont métallique entre l'arrêt Labos et Tech. Jusqu'en septembre 2019, la navette devait passer sous un « pont » en béton puis sous un « pont » métallique juste après un virage. Ces deux « ponts » permettent le passage d'importants tuyaux d'alimentation. Lorsque la navette passait sous le pont béton, la réception des données de localisation via la 3G et la radio était entravée et elle devait se reposer sur les lidars durant quelques brèves secondes. Ensuite, dès qu'elle était sous le pont métallique, ce sont les lidars qui étaient perturbés par le métal et la navette recevait des données erronées des lidars durant un court laps de temps également. Par conséquent, une fois sur deux la navette s'arrêtait brusquement car elle avait perdu en même temps la communication 3G et radio et recevait également des données étranges des lidars. Finalement, la solution pour résoudre ce problème a été de ralentir la vitesse de la navette afin qu'elle ait bien le temps de reconnaître son environnement que les deux bugs n'arrivent plus en même temps. Cette solution s'est avérée efficace et le problème a fini par disparaître.

Figure 24 - Pont métallique au 1er plan et pont en béton au second plan à droite

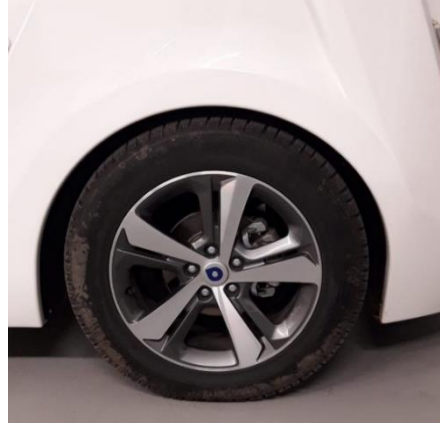
Il s'agit d'un problème purement mécanique. Les navettes se remettent à niveau en permanence. Pour ce faire, un compresseur permet d'actionner le système de suspensions. Ce système est très sollicité et par conséquent, il est arrivé sur les deux navettes que les compresseurs lâchent bloquant ainsi les suspensions. Navya est donc contraint d'intervenir sur site pour changer les pièces défectueuses.

Figure 26 - Problème suspension

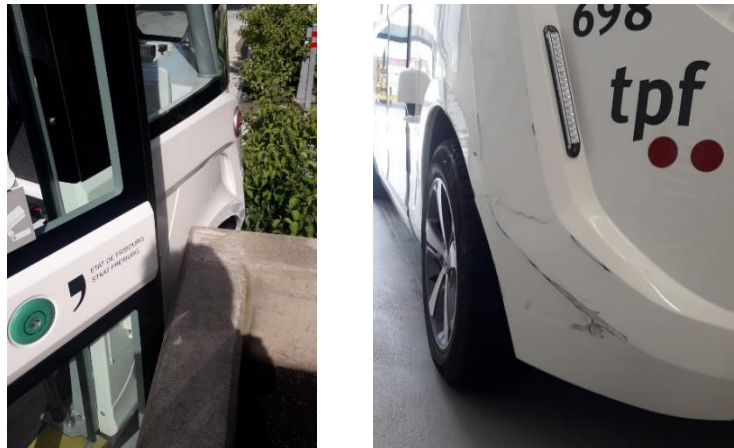
Le 12 juin, la navette verte se dirige en mode automatique de l'arrêt Admin au garage. Un véhicule est mal stationné sur la route menant au garage et le groom reprend la navette en manuel pour procéder à son évitement. Lorsqu'il relance le mode automatique, la navette est mal positionnée sur sa trajectoire programmée, elle tente alors de se repositionner correctement. Malheureusement, la vitesse du roulage en manuel est conservée et n'est pas adaptée à une relance en automatique. Le rayon de braquage s'est donc retrouvé augmenté. L'avant-droit de la navette heurte un muret en béton avant que le groom ne puisse arrêter manuellement le véhicule. Les dégâts concernent uniquement la carrosserie de la navette. Les lidars ne sont pas touchés. L'opérateur était seul à bord. Suite à l'analyse de Navya, plusieurs mesures ont été rappelées aux opérateurs. Le passage en mode automatique doit toujours se faire à l'arrêt et la vitesse de conduite en mode manuel doit être plus faible que celle programmée en mode automatique. Cet incident a impliqué 10 jours d'arrêt pour la navette rouge, c'est-à-dire le temps nécessaire à Navya pour l'analyse et la confirmation que l'exploitation était sûre. Quant à la navette verte, son immobilisation a duré 22 jours pour permettre l'analyse, le contrôle des lidars ainsi que la réalisation des travaux de carrosserie.

Figure 27 - Incident du 12 juin 2019

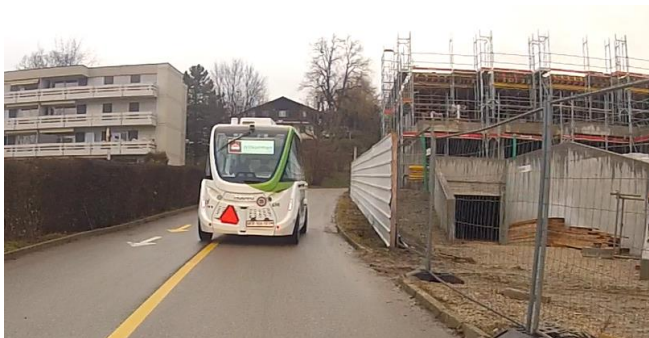
Par exemple, lors du chantier de construction à côté du home des Epinette, une bordure en bord de chaussée a dû être démontées puis a été reconstruite. Les navettes frôlaient à chaque passage cette bordure car celle-ci avait été reposée quelques centimètres plus à l'intérieur du virage qu'initialement. La navette n'étant pas dotée d'une intelligence artificielle à proprement parler, elle n'est pas capable de se décaler seule et de retenir cette information. Navya a donc dû corriger la map en ajustant la courbe de la trajectoire.

Figure 28 – Bâtiment en chantier aux Epinettes

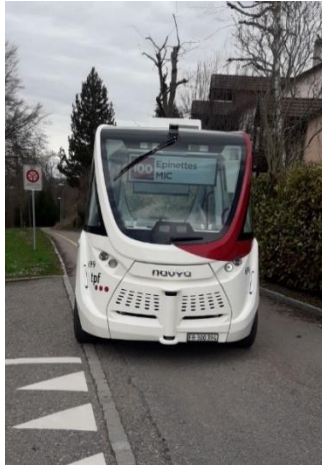
Les deux navettes rencontrent régulièrement des problèmes liés à la localisation provoquant des arrêts non planifiés et nécessitant l'intervention de l'opérateur pour acquitter les erreurs apparues sur le tableau de bord. Parfois les problèmes de localisation surgissent au même endroit et d'autres jours aléatoirement sur le parcours.

Figure 30 - Perte de localisation

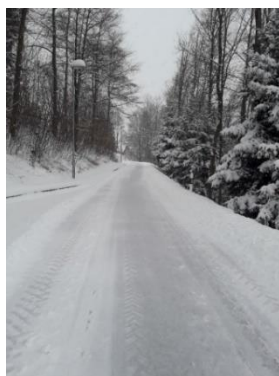
Les conditions météorologiques se sont rapidement avérées être problématiques pour une exploitation fiable des deux navettes automatisées. En effet, les gouttes de pluie et les flocons de neige sont parfois détectés comme des obstacles et par conséquent, les navettes s'arrêtent sans cesse. De plus, il arrive que les flocons de neige ou la pluie entravent la perception des lidars et il est donc nécessaire de les nettoyer pour y remédier. Lors d'épisodes de neige, le principal souci est la chaussée glissante voire verglacée. C'est pourquoi, dans ces cas-là, les navettes restent au garage et les grooms assurent les prestations avec le Kangoo. La sécurité des passagers reste prioritaire. Durant l'hiver 2018-2019, il y avait eu passablement de neige et les températures négatives avaient persisté. Donc, les tas de neige formés après le déneigement ne fondaient pas et empêchaient les navettes de circuler en mode automatique. Les jours de forts vents peuvent aussi être contraignants. En effet, par exemple, les barrières de chantier étaient tombées et quelques branches d'arbres également donc pour des raisons de sécurité les courses sont assurées en Kangoo le temps que la situation revienne à la normale.

Figure 32 - Jour de neige

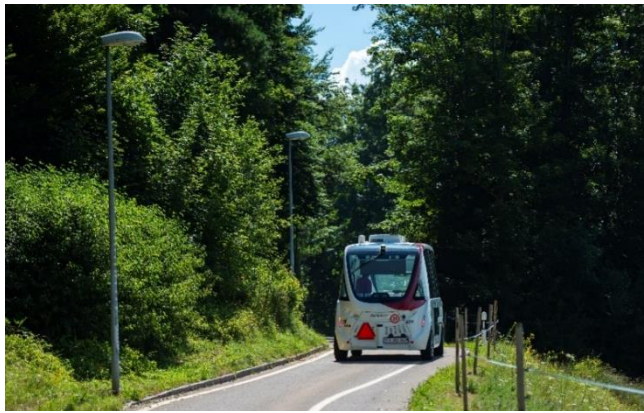
Dans les études préliminaires à l'expérimentation, la végétation n'avait pas été identifiée comme un risque pour l'exploitation. Mais, une fois sur place avec les véhicules, il s'est rapidement avéré que le secteur Forêt n'était pas franchissable en mode automatique. Durant les premiers mois, les navettes parvenaient à circuler automatiquement mais très lentement dans la forêt. Mais en hiver, la végétation avait trop changé et les navettes étaient complètement « perdues » car les

Figure 34 - Secteur Forêt

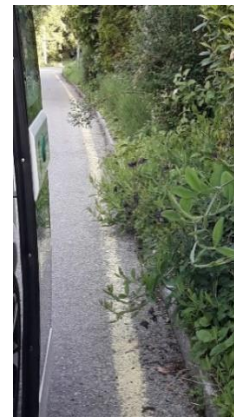
Outre le secteur forêt, au printemps, l'herbe est haute sur le site du MIC et du coup, de l'herbe bouge au gré du vent empiétant sur la chaussée. Ces herbes sont parfois considérées comme des obstacles par la navette provoquant des arrêts brusques et inopinés. Le personnel du MIC assure le débroussaillage des bords de chaussée afin d'éviter les déconvenues.

Figure 35 - Végétation encombrante

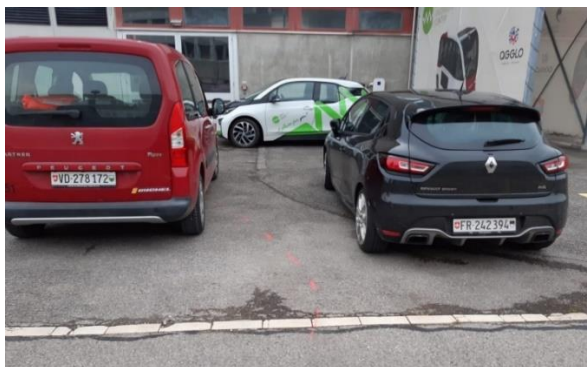
Une autre problématique récurrente et indépendante de notre volonté est le comportement des automobilistes. Il arrive malheureusement régulièrement que des véhicules franchissent l'interdiction de circuler dans le secteur forêt entravant la bonne exploitation des navettes car la zone de croisement est étroite. Plusieurs véhicules ont aussi franchi les feux au rouge dans le secteur Zone 30. Avec le concours de la police cantonale et locale, les récalcitrants ont pu être sensibilisés. La circulation des navettes a aussi été entravée par des véhicules mal parkés devant le home des Epinettes empêchant les navettes de faire demi-tour. Des problèmes de stationnement sur le MIC ont pu être résolus via des communications destinées aux locataires du MIC.

Figure 36 - Voiture mal parkée à l'arrêt Labos

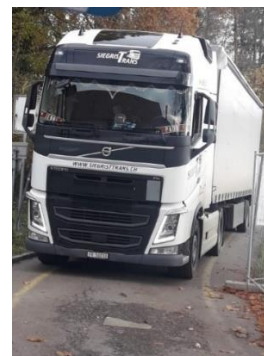
Figure 37 - Camion ayant franchi l'interdiction de circuler

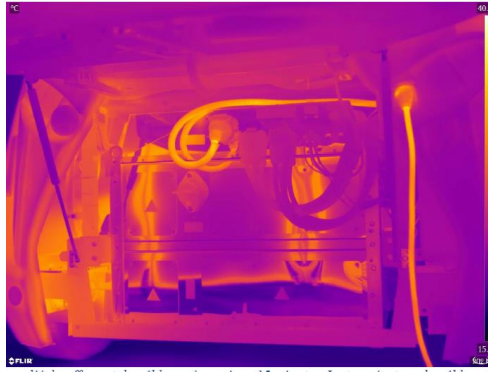
Aucun échauffement excessif n'a été remarqué dans le câblage de la navette ce qui est donc positif. Par contre, le connecteur de la prise mobile était en mauvais état. Il a donc dû être remplacé par un professionnel.

Figure 48 - Echauffement du câble après 15 minutes
