Schlussbericht

Einjährige Funktionskontrolle des Wildtierkorridors LU2 in Neuenkirch LU

Dokumentenummer: ASTRA-D-47B03401/586

Wildtierpassage beim Wildtierkorridor LU2
Bericht über die Funktionskontrolle Januar bis Dezember 2022

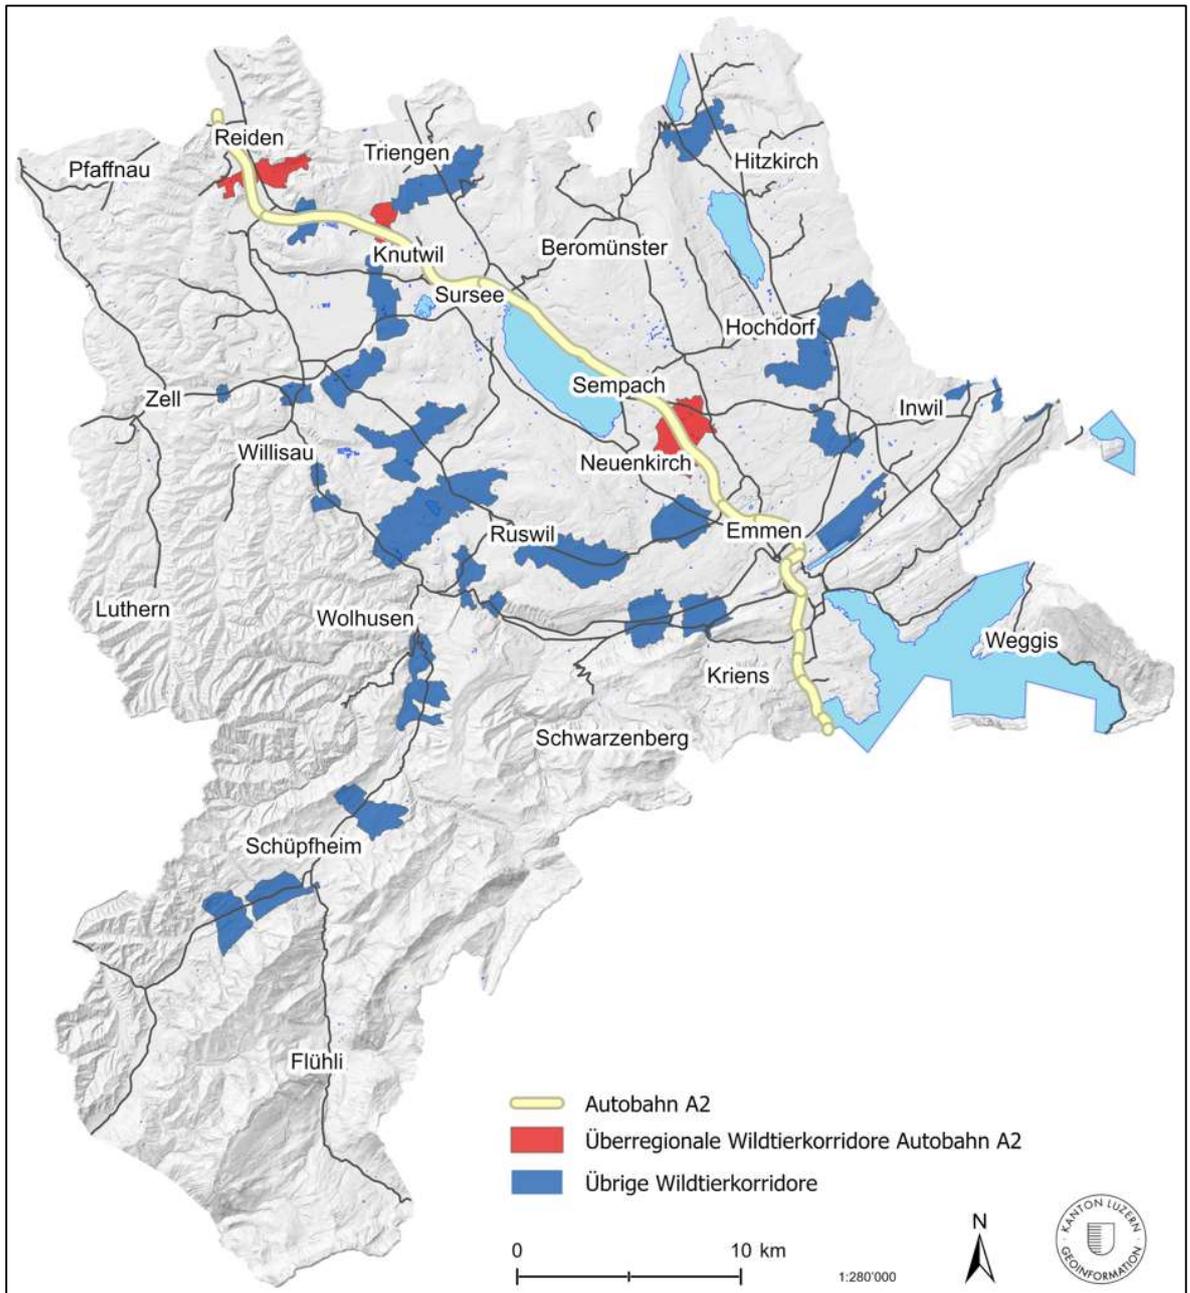
Abbildung 1: Im Kanton Luzern gibt es insgesamt 26 Wildtierkorridore, die von überregionaler (n=14), kantonaler (n=10) und lokaler (n=2) Bedeutung sind. Um die Durchgängigkeit der drei überregionalen Wildtierkorridore (rot) trotz der Autobahn A2 (gelb) wiederherzustellen, hat das Bundesamt für Strassen ASTRA entsprechende Wildtierpassagen geplant und teilweise bereits umgesetzt. Bei den übrigen Wildtierkorridoren (blau) ist die Durchgängigkeit für Wildtiere grundsätzlich gegeben respektive über die Raumplanung gesichert.

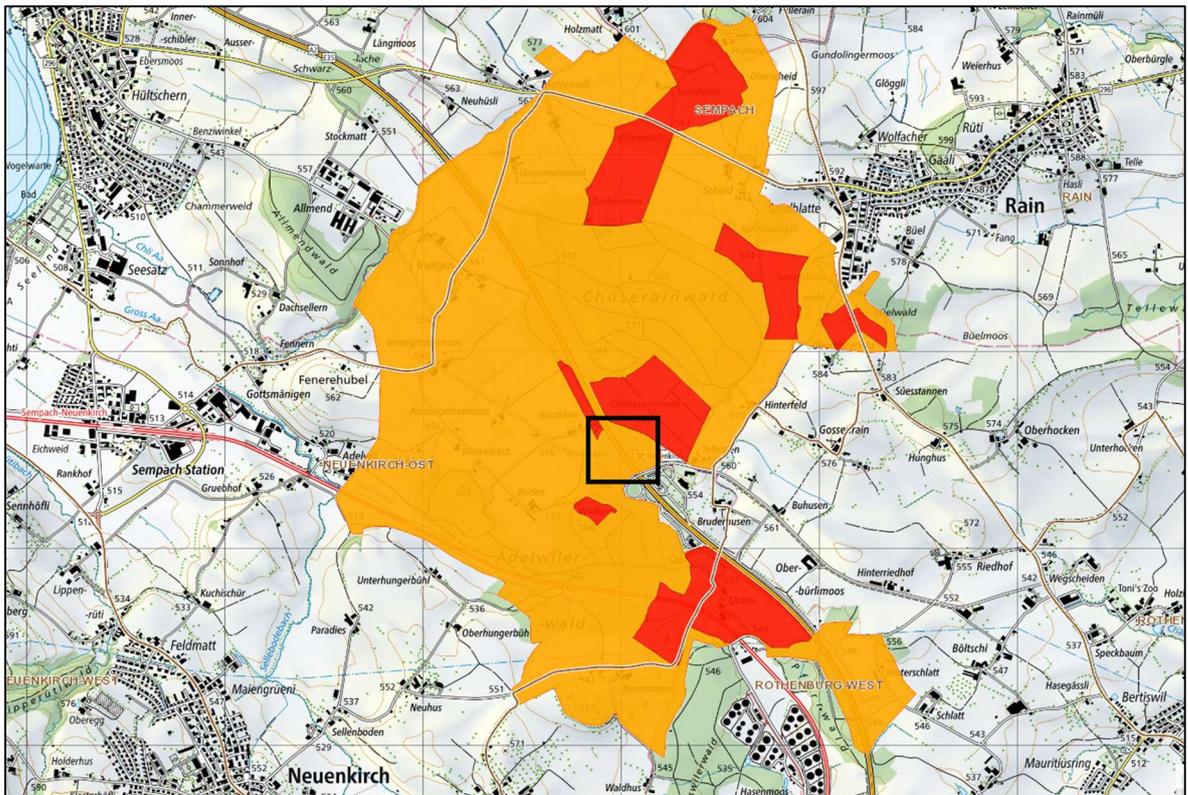
Abbildung 2: Die neu errichtete Wildtierüberführung (Bereich schwarzes Rechteck) im Wildtierkorridor Neuenkirch ermöglicht Wildtieren die Überquerung der Autobahn A2 zwischen Neuenkirch und Rain. Im Perimeter (orange) und der Freihaltezone (rot) des Wildtierkorridors soll der Anschluss an ökologische Netze gewährleistet werden. Quelle: www.maps.geo.admin.ch

Der Wildtierkorridor LU 2 (Neuenkirch) liegt südöstlich vom Sempachersee und ist ein wesentlicher Bestandteil der Bewegungsachse von Wildtieren in westlicher bzw. östlicher Richtung innerhalb des Kantons Luzern und darüber hinaus (Abbildung 2). Die Durchwanderbarkeit des Gebiets wird aufgrund der von Nordwest nach Südost verlaufenden Autobahn A2 zerschnitten und stellt somit ein kaum passierbares Hindernis für flugunfähige Wildtiere dar. Diese Unpassierbarkeit ist auf das hohe Verkehrsvorkommen und auf die seitlichen Wildzäune zurückzuführen. Im Auftrag vom ASTRA wurde von 2020 bis 2021 eine Wildtierüberführung gebaut, die das Queren der Autobahn A2 zwischen den Gemeinden Neuenkirch und Rain für Wildtiere ermöglichen soll. Dadurch gelangen ebenfalls weniger Wildtiere auf die Fahrbahn, wodurch Wildtierunfälle reduziert werden können. Das faunaspezifische Bauwerk mündet auf beiden Seiten in den Rümlikerwald, wodurch der Anschluss an ökologische Netze und die Abschirmung gegen Störfaktoren gegeben ist. Wie auf dem Situationsplan (Abbildung 3) zu entnehmen, wurde die Dimensionierung und die Qualität der Gestaltung gemäss der Richtlinie «Querungshilfe für Wildtiere» umgesetzt (ASTRA 2014).

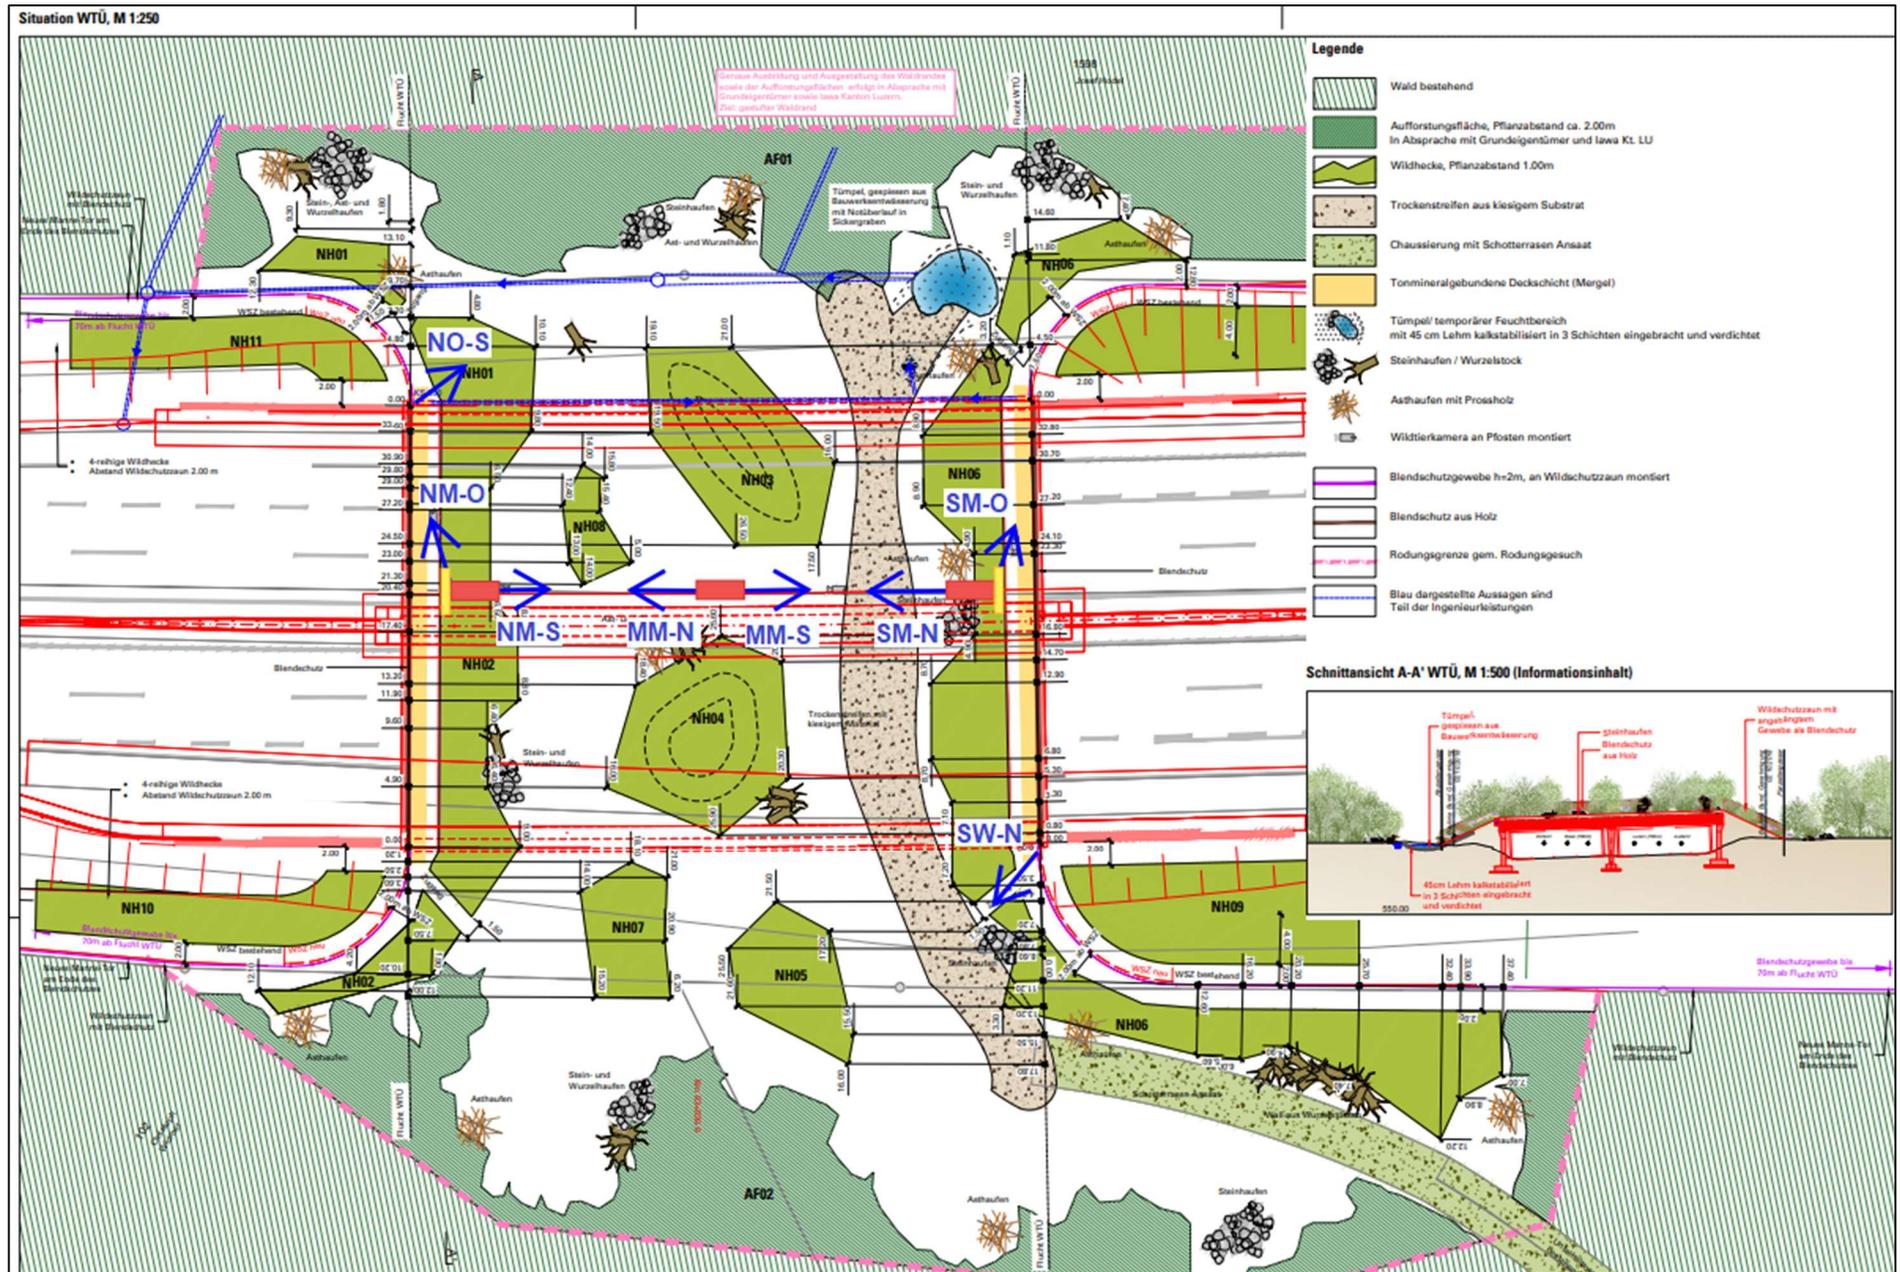
Abbildung 3: Situationsplan der Wildtierüberführung mit den Dimensionierungen und der qualitativen Gestaltung (Strukturen). Zusätzlich sind die Fotofallenstandorte (blaue Pfeile 8x) und Spurentunnels (gelbe Balken über der Fahrbahnmitte 2x) eingezeichnet, die dem Monitoring und der Funktionskontrolle dienen. Quelle: ASTRA 2021

Aufnahmen nicht dazu führten, dass die Batterien zu schnell verbraucht bzw. die Speicherkapazität innert kurzer Zeit ausgeschöpft wurde. Zudem wäre der Aufwand für die Durchsicht und Auswertung von Videos um ein Vielfaches grösser als bei Fotos. Für die beiden Fotofallen (NO-S, SW-N) im Mündungsbereich wurde hingegen die Videofunktion gewählt, um das Verhalten der Wildtiere bei einer Querung zu dokumentieren. Während die Fotofallen zur Erfassung von mittelgrossen bis grossen Säugetieren zum Einsatz kamen, wurden die Spurentunnels für den Nachweis kleinerer Arten verwendet. Da sich diese bevorzugt entlang von Leitstrukturen bewegen, wurde jeweils ein Spurentunnel auf jeder Seite der Wildtierüberführung zwischen dem Winkelement und dem Eichenstamm für die Fotofallen platziert (gelber Balken; Abbildung 3).

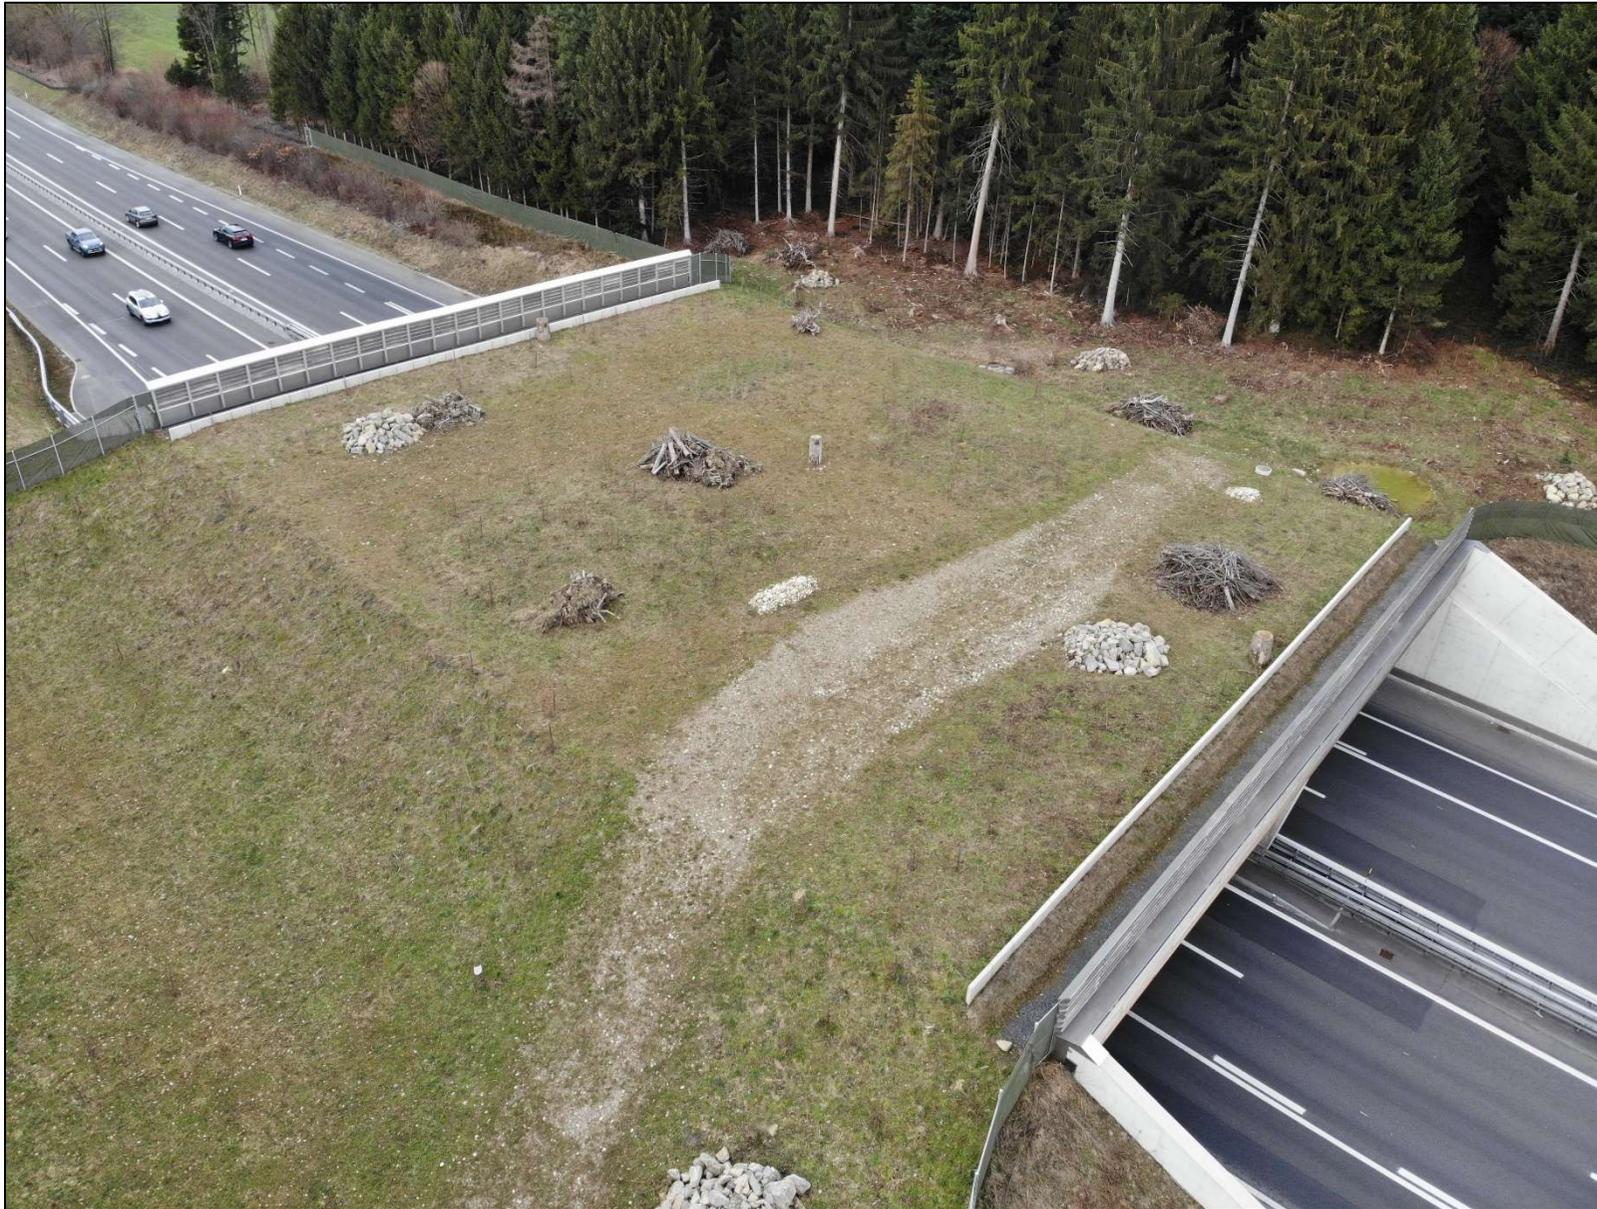
Abbildung 4: Fertiggestellte Wildtierüberführung gemäss dem Situationsplan (Abbildung 3) mit zahlreichen Strukturen wie Ast- und Steinhaufen, Trockenstreifen oder auch bepflanzte Wildhecken. Die aufrechtplatzieren Eichenstämme (total 3 Stück) tragen ebenfalls zur Strukturierung bei und konnten gleichzeitig für die Befestigung der Fotofallen verwendet werden. Quelle: DS Iawa, März 2023

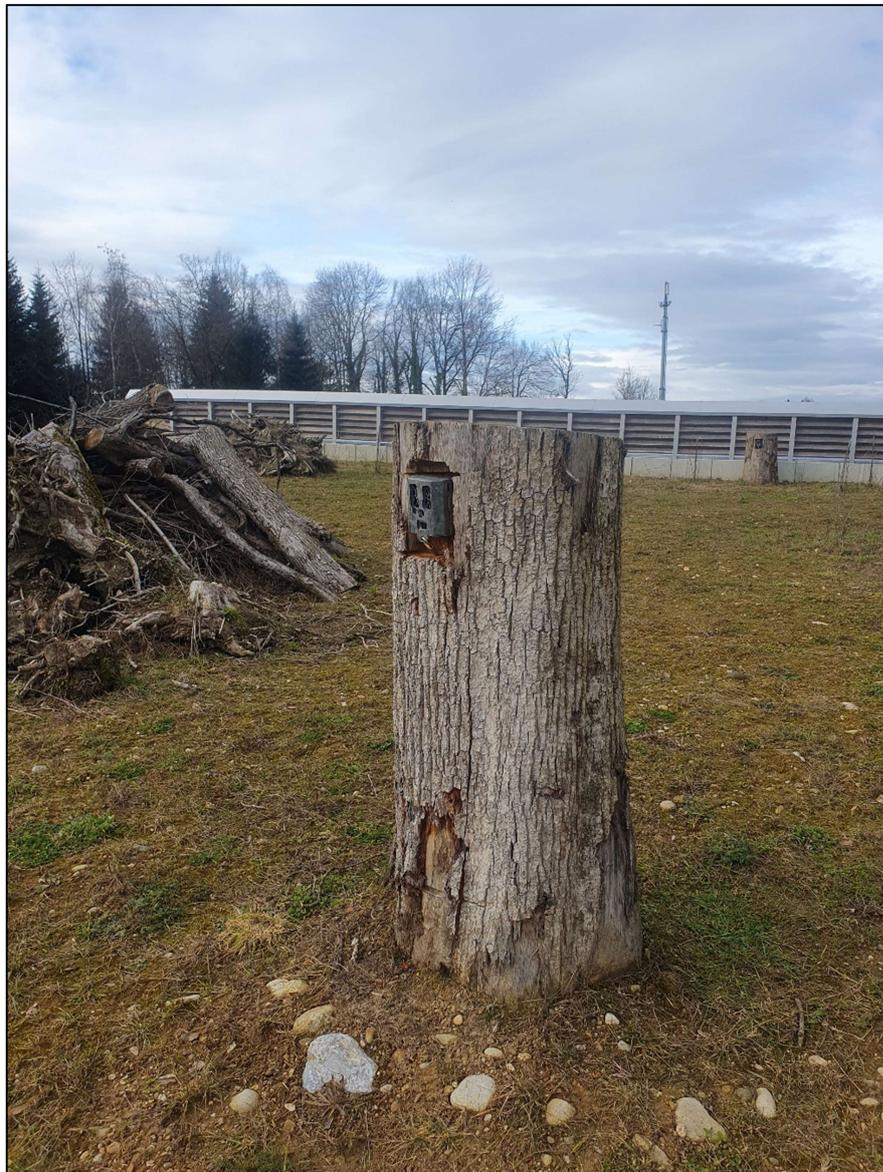
Abbildung 5: Die verwendeten Fotofallen für die Funktionskontrolle wurden in Aussparungen von aufrechtplatzierten Eichenstämmen auf einer Höhe von ca. 1.2 Meter platziert. Damit konnte einerseits die Sichtbarkeit gegenüber Wildtieren reduziert und der Schutz vor Witterung oder auch Vandalismus erhöht werden. Quelle: DS Iawa, März 2023

ausgeblieben wären. Andererseits haben die Anordnung, Befestigung und die unterschiedlichen Einstellungen der Fotofallen sehr gut funktioniert. Dank der linienförmigen Anordnung mit jeweils drei Fotofallen pro Seitenhälfte (Nord und Süd) konnte die gesamte Wildtierbrückenbreite abdeckt und somit praktisch alle Querungen (ausser Kleintieren) erfasst werden. Der Abgleich der einzelnen Fotofallen hat nämlich gezeigt, dass aufgrund von schlechten Wetterbedingungen (Nebel) oder weit entfernten Bewegungen, die gleichen Individuen nicht immer von der gegenüberliegenden Kamera ebenfalls photographisch festgehalten wurden. Diesbezüglich war sehr wahrscheinlich ebenfalls das Befestigen der Fotofallen innerhalb der Baumstämme von Vorteil, weil die Linsen dadurch kaum beschlagen und somit auch bei nasskalter Witterung gute Aufnahmen ermöglicht wurden. Bezüglich der Einstellungen kann festgehalten werden, dass sowohl die Fotofunktion als auch die Videofunktion sehr hilfreich waren. Über die Fotoaufnahmen konnten batterieschonend und ohne jemals die Speicherkapazität der 32GB-Speicherkarten zu erreichen, alle Nachweise festgehalten werden. Wiederum diente die Videofunktion der Verhaltensbeurteilung, wobei eine allgemeine Übersicht und nicht die gesamthafte Erfassung aller Verhalten das Ziel war. Zu guter Letzt muss noch die gute und wertvolle Zusammenarbeit mit der lokalen Jagdgesellschaft, insbesondere dem involvierten Jagdaufseher, betont werden. Sie halfen nicht nur bei den periodischen Kontrollen und gaben Auskunft über die Wildtiere in der Umgebung, sondern überprüften die Funktionstüchtigkeit der Fotofallen und Spurentunnel auch eigenständig und trugen so zum reibungslosen Monitoring bei. An dieser Stelle sei den entsprechenden Personen für die grosse Unterstützung und für den Informationsaustausch gedankt.

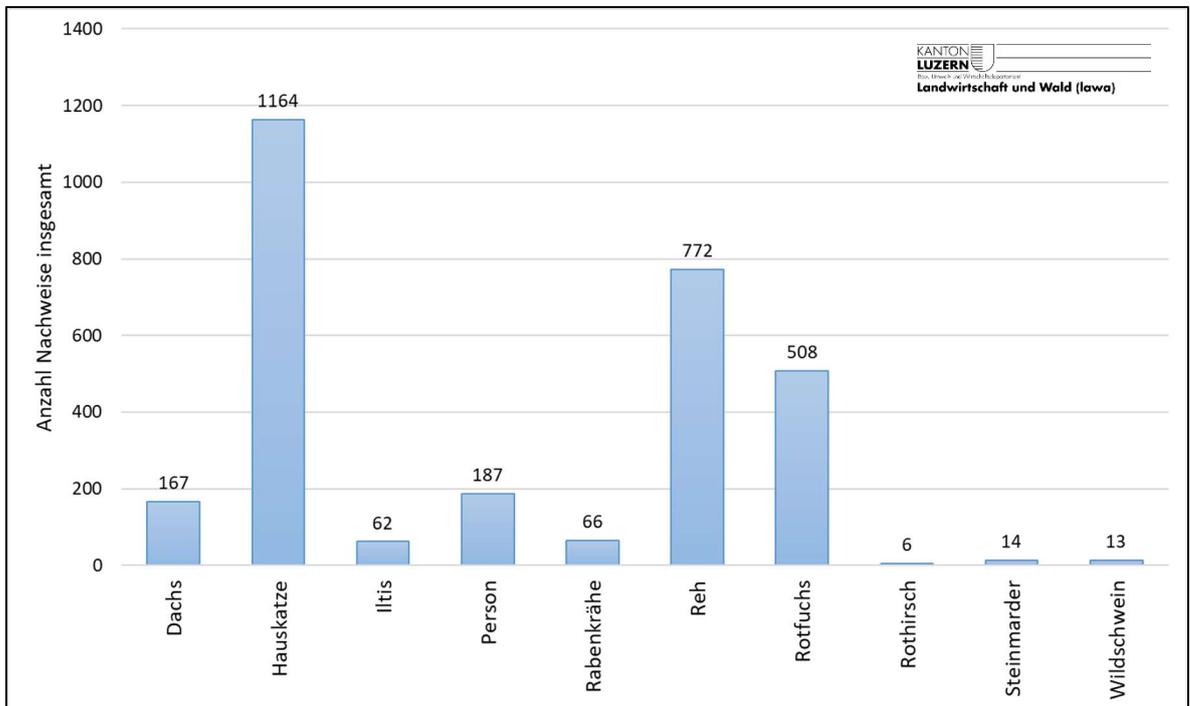
Abbildung 6: Anzahl Nachweise aller erfassten Tierarten und Personen bei der Wildtierüberführung in Neuenkirch während der Untersuchungsdauer von einem Jahr.

Wie die Auswertungen zeigen, konnten die meisten Querungen bzw. Nachweise bei der Wildtierüberführung bei Hauskatzen (n=1164), Rehen (n=772) und Rotfüchsen (n=508) verzeichnet werden (Abbildung 6). Während der Rotfuchs am häufigsten in den Winter- und Frühlingsmonaten (November – Mai) anzutreffen war, zeigen sowohl die Hauskatze als auch das Reh zwei Spitzen bezüglich ihrer Häufigkeit (Abbildung 7). Nachweise von Hauskatzen waren im März (n=124) besonders hoch, nahmen im Sommer wieder ab und erreichen wiederum einen Höchstwert im September (n=235). Die Aktivität beim Reh steigt erstmals im Mai (n=86), flacht im Juni (n=33) etwas ab und erreicht im Juli (n=152) einen Spitzenwert. Die höhere Aktivität bei den Hauskatzen ist wahrscheinlich auf die Präsenz der Mäuse nach der Graseinsaat zurückzuführen, während beim Reh sowohl die Setzzeit als auch die Brunft einen Einfluss haben könnten. Dachs (n=167), Iltis (n=62) und Rabenkrähe (n=66) wurden immer wieder erfasst (Abbildung 6), unterscheiden sich jedoch bezüglich ihrer Häufigkeit. Rabenkrähe und Dachs waren am häufigsten in den Sommermonaten (Mai – September) präsent, wohingegen der Iltis in den Monaten März (n=14) und April (n=10) am meisten nachgewiesen werden konnte (Abbildung 7). Die wenigstens Nachweise resultierten für die Tierarten Steinmarder (n=14), Rothirsch (n=6)

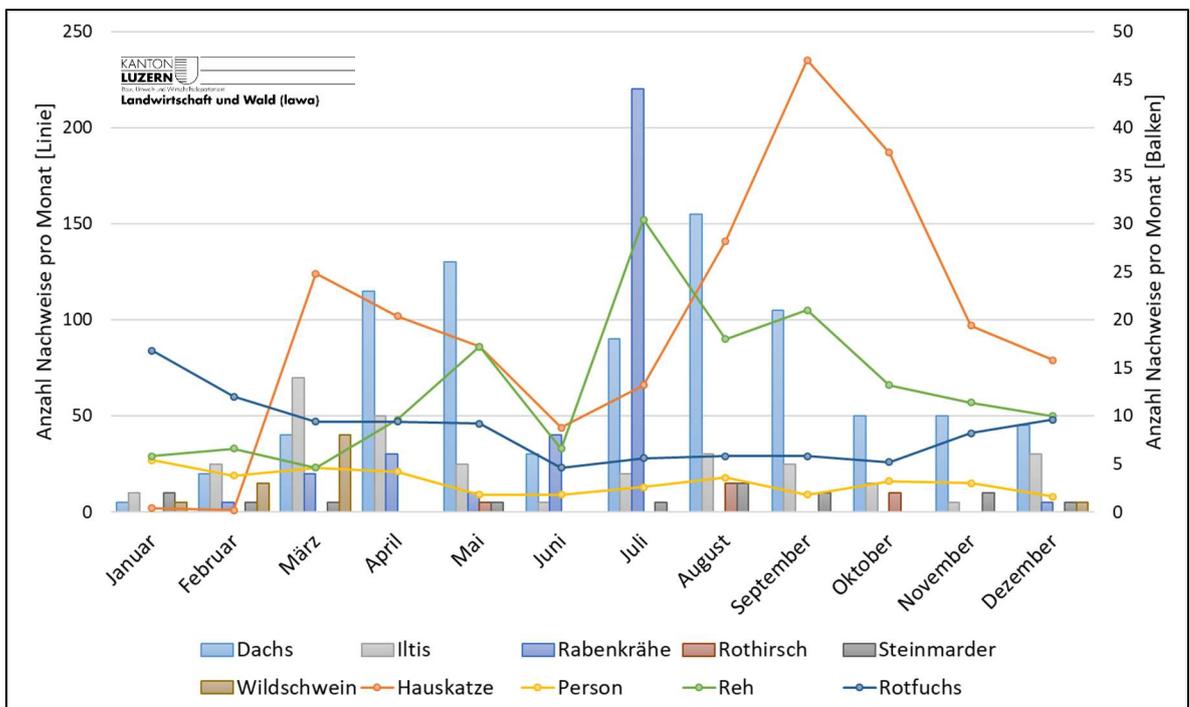
Abbildung 7: Anzahl Nachweise pro Monat aller erfassten Tierarten und Personen bei der Wildtierüberführung in Neuenkirch. Hauskatzen, Personen, Rehe und Rotfüchse wurden am meisten nachgewiesen, gefolgt vom Dachs, Rabenkrähe, Iltis, Steinmarder, Wildschwein und Rothirsch.

Wie die Bilder und Videos von der Wildtierüberführung zeigen, konnten bereits im ersten Monat (Januar 2022) des Monitorings sieben der insgesamt neun Tierarten nachgewiesen werden (Abbildung 7). Entsprechend wurde das Bauwerk bereits nach kurzer Zeit angenommen und erfüllte somit die beabsichtigte Funktion. Dank der Fotofallen im Mündungsbereich konnte ebenfalls festgestellt werden, dass Rehe und Füchse die Wildtierpassage nicht nur schnell überquerten, sondern sich über längere Zeit zur Nahrungssuche etc. darauf aufhielten. Dieses Verhalten hat im Verlauf der Untersuchungsdauer tendenziell noch zugenommen, was anhand der zunehmenden Nachweise und somit auch Präsenz derselben Individuen mehrmals pro Tag festgestellt werden konnte. Rothirsche und Wildschweine haben die Wildtierpassage hingegen jeweils möglichst schnell und geradlinig überquert. Erstaunlich war zudem das Passieren durch diese zwei Arten im immer genau gleichen Bereich (Korridor von 1 bis 2m). Dies obwohl optisch kein Wildwechsel erkennbar ist.

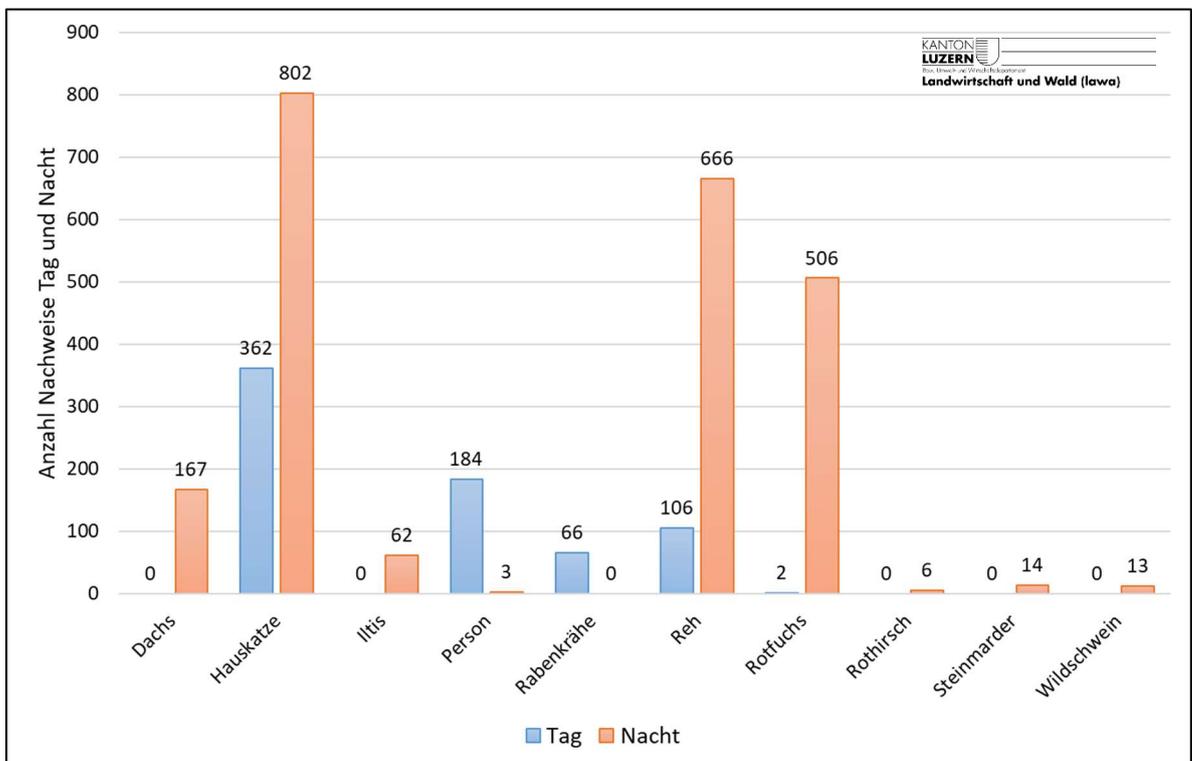
Abbildung 8: Verteilung der Anzahl Nachweise am Tag und in der Nacht für alle Tierarten und Personen bei der Wildtierüberführung in Neuenkirch.

Mit der offensichtlichen Ausnahme der Rabenkrähen wurde die Wildtierüberführung von allen anderen Tierarten am häufigsten während der Nacht benutzt (Abbildung 6). Ausschliesslich während der Nacht konnten Dachse, Iltis, Steinmarder, Rothirsch und Wildschwein nachgewiesen werden, wohingegen Hauskatze (45.14%), Reh (15.92%) und Rotfuchs (0.40%) auch am Tag bzw. während der Dämmerung anzutreffen waren.

Insgesamt 187 Aufenthalte von einer oder mehreren Personen konnten während des einjährigen Monitorings auf der Wildtierüberführung verzeichnet werden (Abbildung 6). Die häufigsten Besuche fanden dabei in den Monaten Januar bis April statt, also in der Zeit, nachdem das faunistische Bauwerk in Betrieb genommen wurde (Abbildung 7). In den darauffolgenden Monaten fluktuieren die Störungen durch menschliche Aktivitäten zwischen 8 und 18 Nachweisen. Lediglich 1.63% der Nachweise (3 von 184) durch Personen fanden während der Nacht statt, also in der Zeit, in welcher die meisten Tierarten am häufigsten erfasst wurden (Abbildung 8).

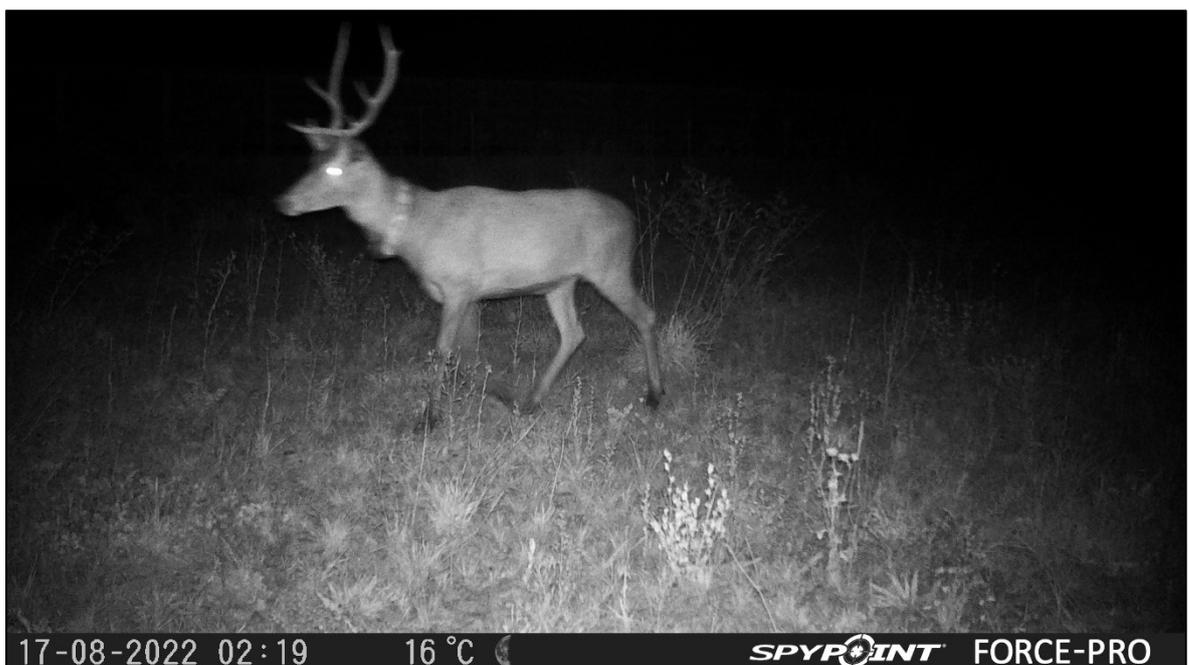
Abbildung 9: Ein mit einem GPS-Sender ausgestatteter Rothirsch vom Sihlwald im Kanton Zürich fand ebenfalls den Weg über die Wildtierüberführung in Neuenkirch und wurde dort von einer Fotofalle erfasst.

Wie im Kapitel 2.3 beschrieben, basiert die vorliegende Funktionskontrolle auf Nachweisen und nicht auf die Anzahl Individuen je Tierart. Dies weil einerseits die Unterscheidung anhand morphologischer Ausprägungen bei gewissen Arten kaum bis gar nicht möglich ist und andererseits der Mehraufwand nicht dem eigentlichen Ziel der Funktionskontrolle entsprechen würde. Nichtsdestotrotz ermöglicht die Bearbeitung aller erfassten Fotofallenbilder eine ungefähre Einschätzung, von wie vielen Individuen bei einigermaßen gut zu unterscheidenden Tierarten ausgegangen werden kann. Gemäss der Fellfarbe und der entsprechenden Musterung ist davon auszugehen, dass mit grosser Wahrscheinlichkeit sechs Hauskatzen immer wieder auf der Wildtierpassage erfasst wurden. Bei den übrigen Arten, die ebenfalls relativ oft das Bauwerk überquert haben, ist die Angabe einer genauen Anzahl schwieriger, aber die Individuenanzahl etwa im folgenden Bereich: Dachs (5 – 10), Reh (10 – 20) und Rotfuchs (5 – 10). Die Anzahl von insgesamt vier Wildschweinen und sechs Rothirschen kann wiederum genau bestimmt werden, weil die Arten innerhalb weniger Tage erfasst wurden, männliche Individuen waren oder zwischen einzelnen Nachweisen auf der ordentlichen Jagd erlegt wurden. Ein unverkennbarer und sehr erfreulicher Nachweis war ein männlicher Rothirsch, der im Rahmen des «Besenderungsprojekts Mittelland» im Sihlwald (ZH) mit einem GPS-Sender ausgestattet wurde und den Weg über verschiedenste Wildtierkorridore in den Kanton Luzern fand (Abbildung 9).

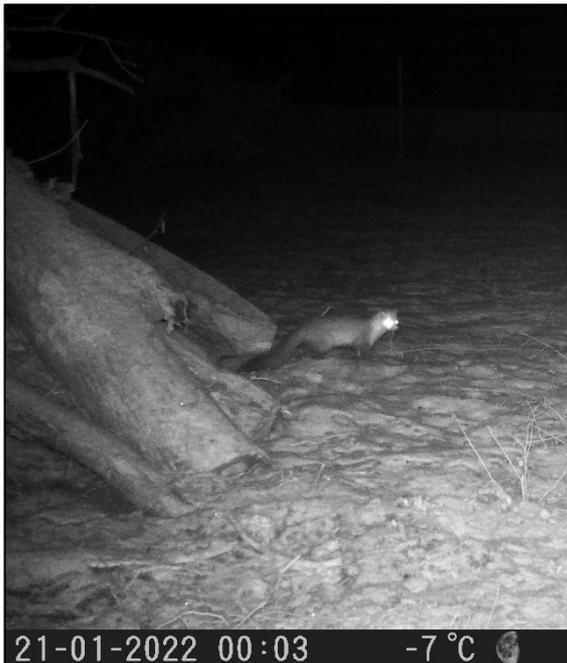
B1.1 (Januar): Bereits im ersten Monat der Funktionskontrolle konnte ein Steinmarder auf der neu erbauten Wildtierüberführung mittels Fotofallen erfasst werden. Das dunkelbraune bis schwarze Fell schützt vor den kalten Temperaturen (-7°C) im Januar.

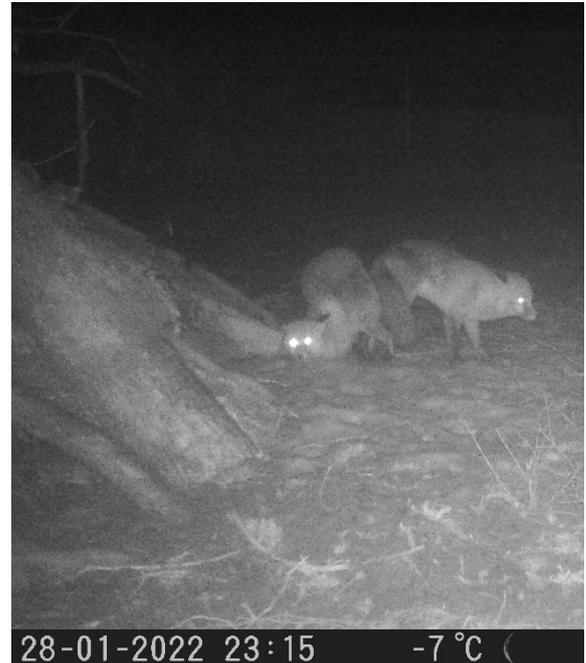
B1.2 (Januar): Dass es beim Rotfuchs auf der Wildtierpassage zur Paarung (Kopulation) kommt, zeugt davon, dass sich die Tiere dort sicher fühlen.

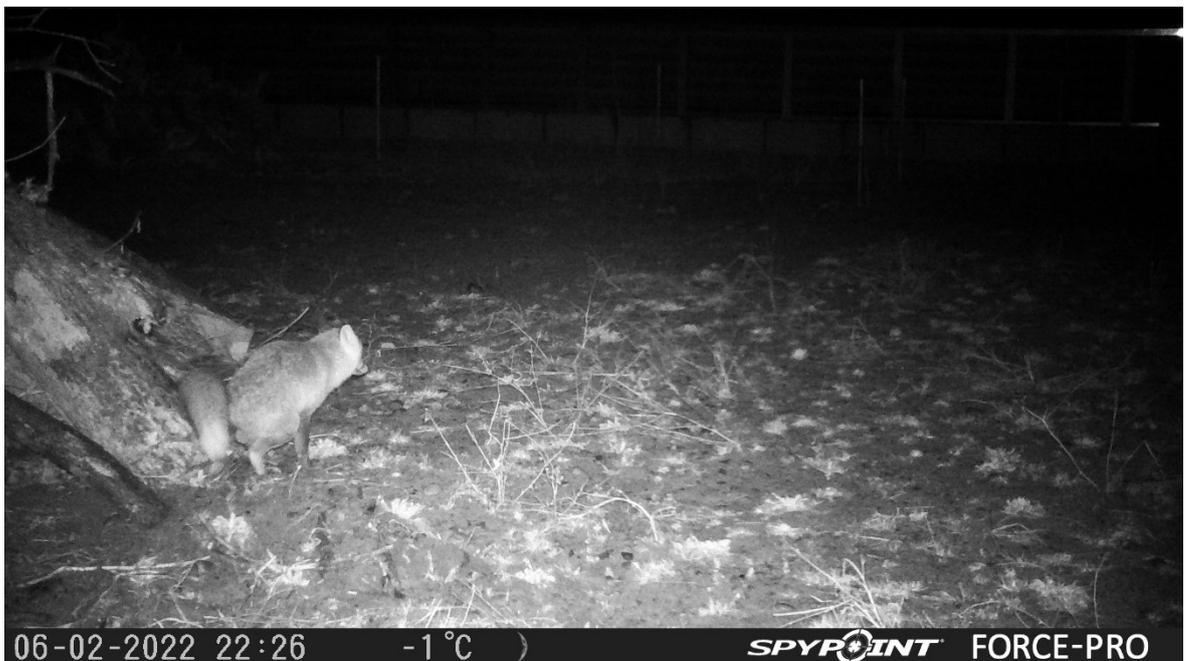
B2: Diese Stelle wird während der Ranzzeit wiederholt von verschiedenen Rotfüchsen zum Markieren genutzt.

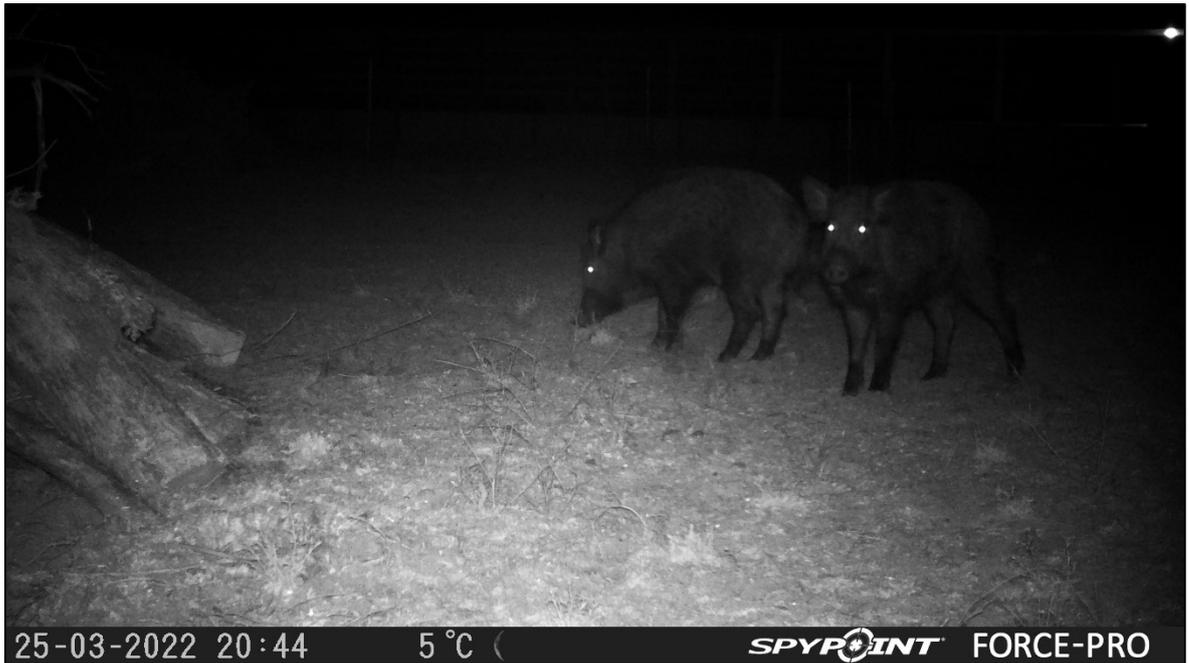
B3 (März): Das Vorkommen von Wildschweinen beschränkt sich im Kanton Luzern bis anhin auf wenige Individuen. Die beiden abgebildeten Tiere überquerten die Wildtierüberführung während zwei unterschiedlichen Nächten, interessanterweise aber immer in derselben Richtung. Entsprechend mussten sie auf dem Rückweg die Autobahn anderweitig überquert haben.

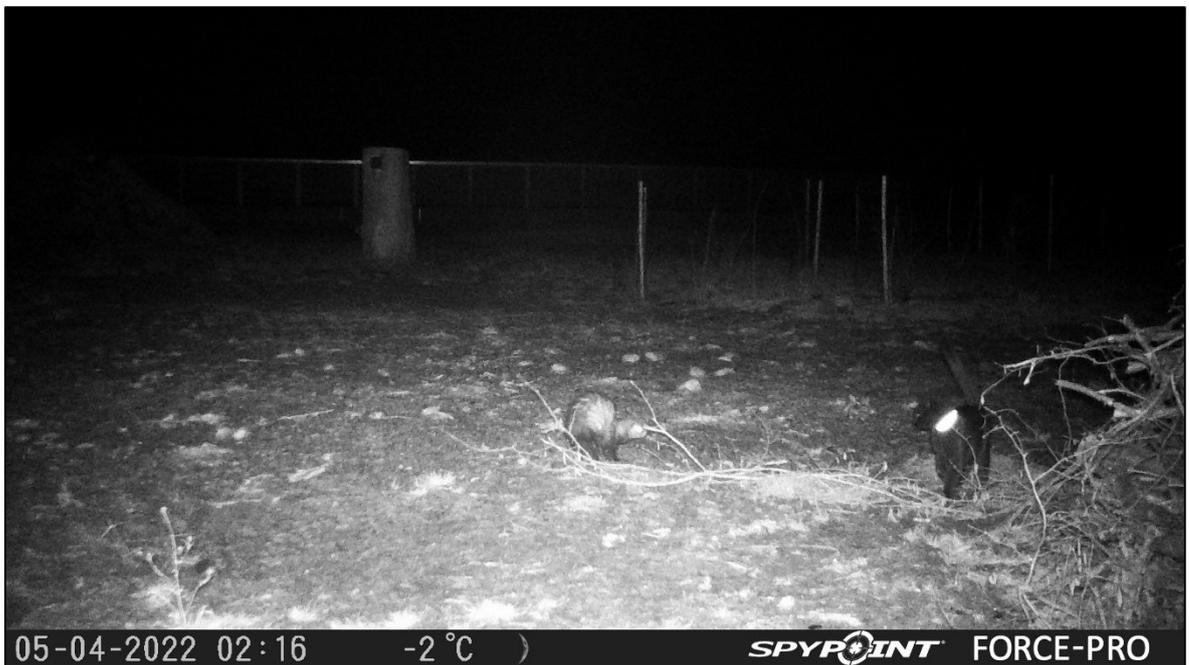
B4 (April): Hauskatzen konnten während der einjährigen Funktionskontrolle oft nachgewiesen werden. Wiederholt kam es zu spannenden Begegnungen wie am 05. April 2022 mit einem Iltis.

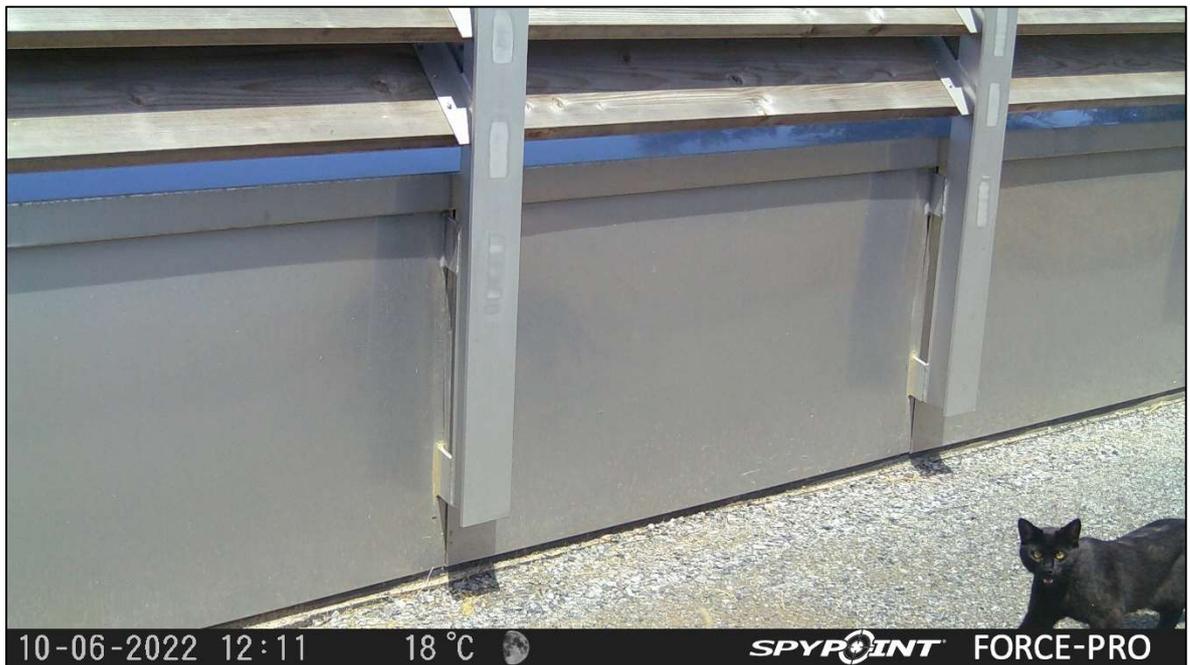
B6 (Juni): Hauskatzen bevorzugten zur Querung der Wildtierüberführung die seitlich durch ein Winkelement abgegrenzten Bereiche. Die abgebildete Hauskatze scheint die Fotofalle entdeckt zu haben.

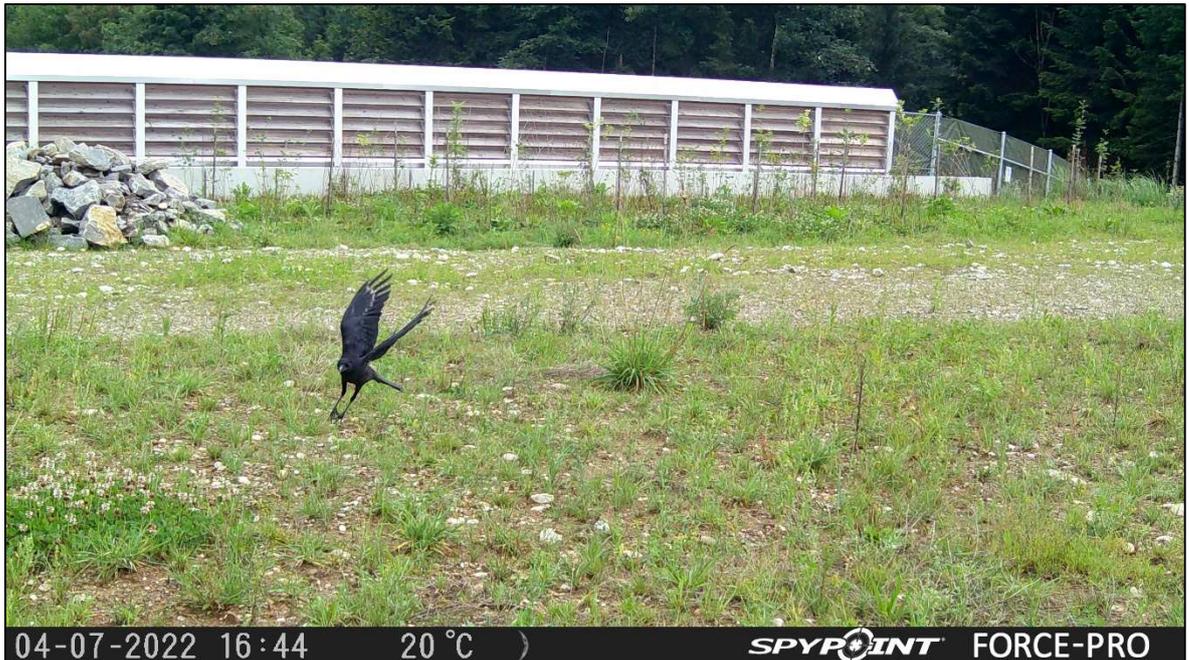
B7 (Juli): Auch einzelne Rabenkrähen liessen sich ablichten. Zudem bietet die lockere Bodenvegetation unterschiedliche Nahrungsquellen wie Insekten und Sämereien.

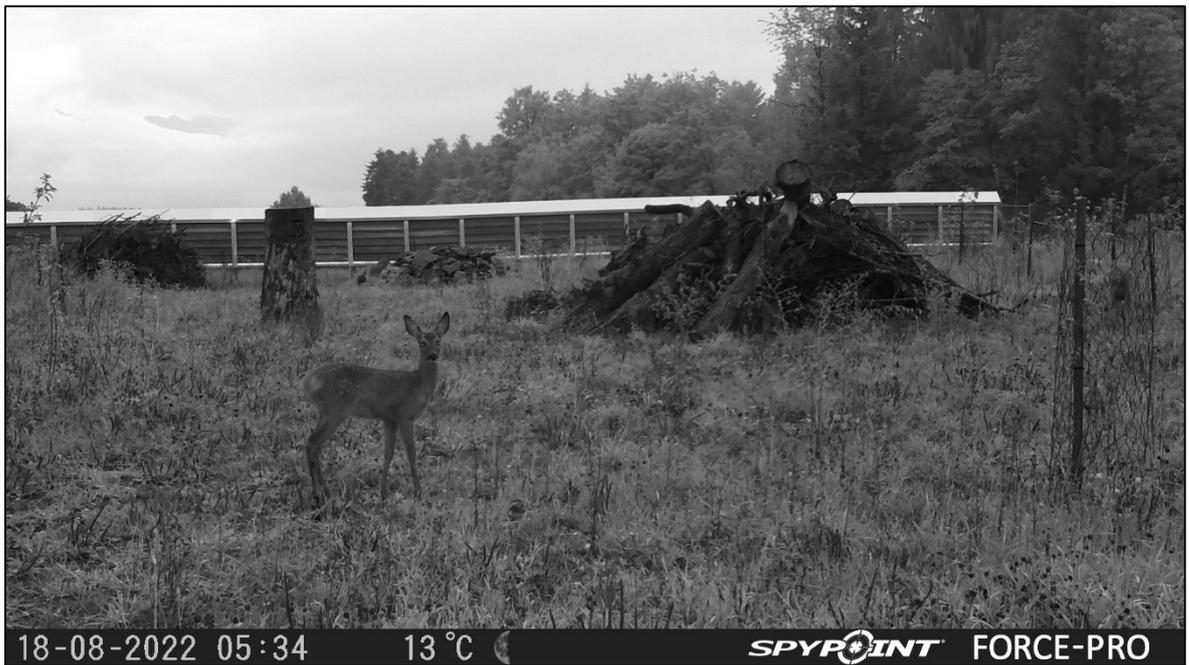
B8 (August): Ein Rehkitz in den frühen Morgenstunden auf der Wildtierbrücke. Das Muttertier dürfte nicht weit sein. Die angelegten Strukturen wie Ast- und Steinhaufen bieten den Wildtieren ideale Deckungsmöglichkeiten und Orientierungspunkte.

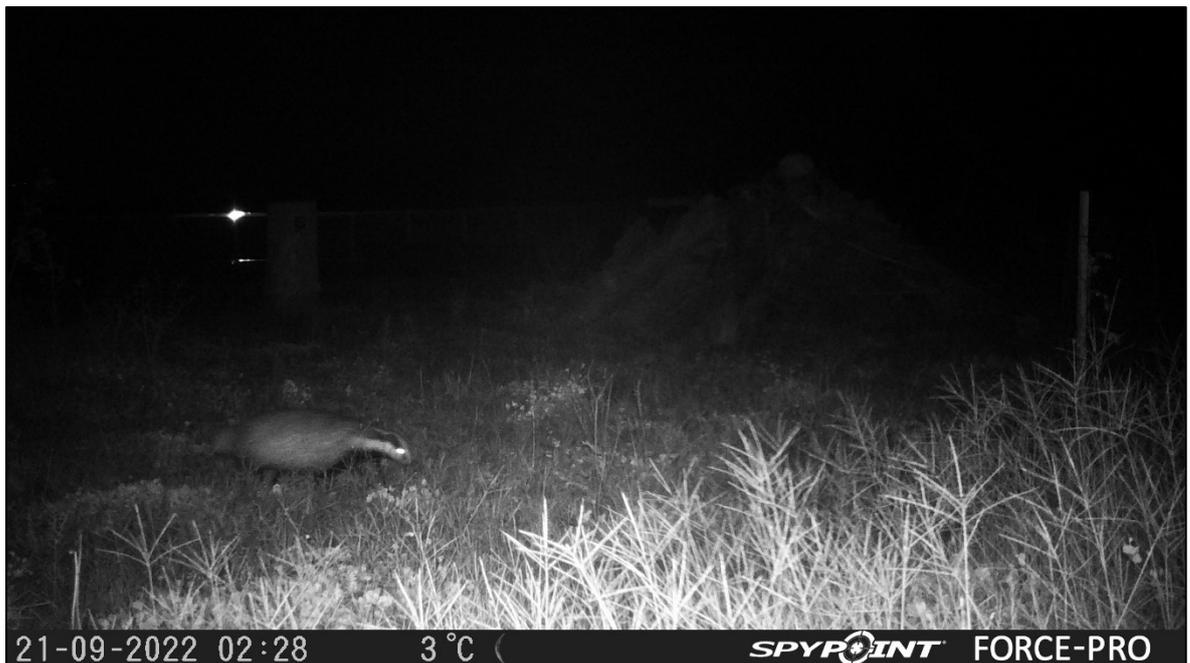
B9 (September): Als nachtaktives Wildtier konnte der Dachs lediglich während der Nacht auf der Wildtierüberführung erfasst werden. Die schwarzen und weissen Kopfstreifen sind typisch für die Art und machen die Tiere auch auf Schwarz-weiss-Aufnahmen einfach bestimmbar.

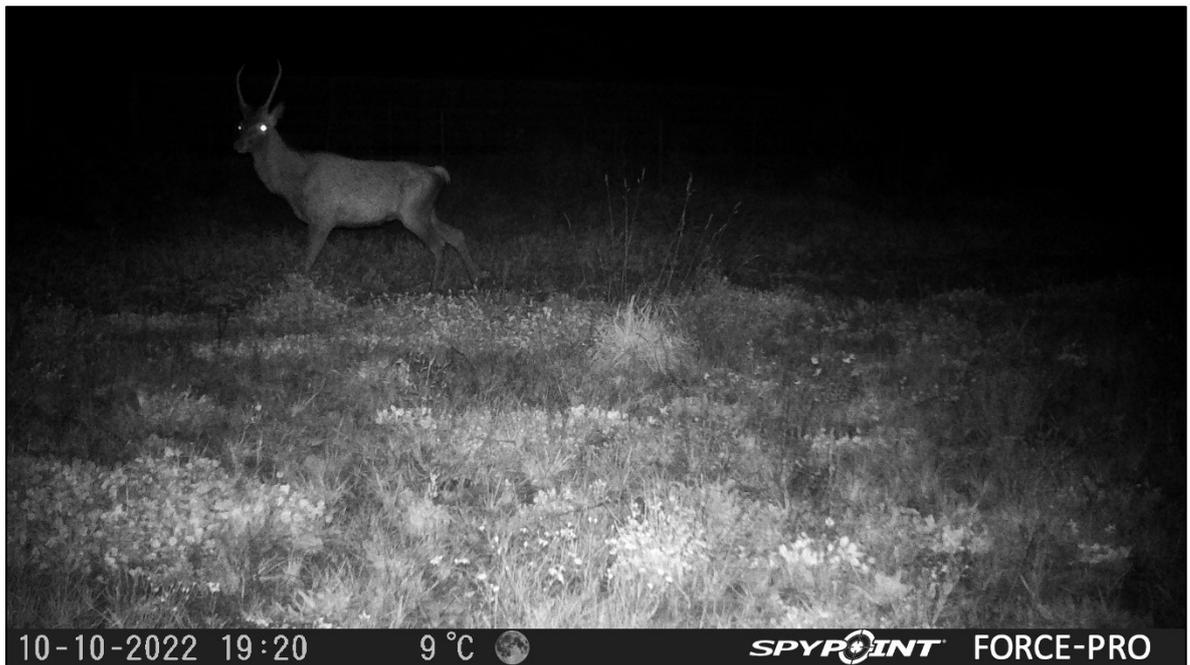
B10 (Oktober): Der Rothirsch kommt zwar in den tieferen Lagen des Kantons Luzern vor, ist bislang aber ein seltener Gast. Dass die Wildtierüberführung von Rotwild genutzt wird, widerspiegelt die optimale Lage in der Landschaft und die qualitativ gute Umsetzung des faunistischen Bauwerks. Denn Rothirsche verfügen über ausgeprägte Sinne und meiden grundsätzlich Gebiete, die durch menschliche Aktivitäten zu stark beunruhigt werden oder welche ihnen in anderer Weise zu wenig Sicherheit gewähren.
