Schlussbericht

Einjährige Funktionskontrolle des Wildtierkorridors LU2 in Neuenkirch LU

Dokumentenummer: ASTRA-D-47B03401/586

Wildtierpassage beim Wildtierkorridor LU2
Bericht über die Funktionskontrolle Januar bis Dezember 2022

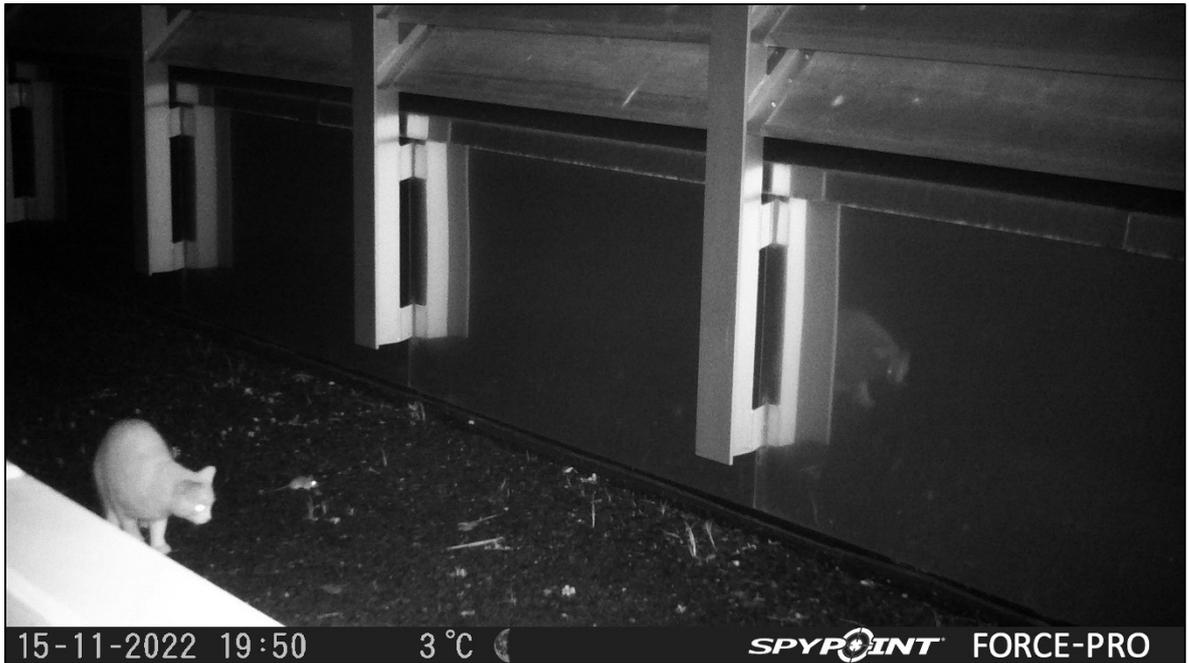
B11 (November): Potenzielles Futter in Form von Mäusen ist mit Sicherheit ein entscheidender Faktor, weshalb so viele Hauskatzen auf der Wildtierüberführung verzeichnet werden konnten. Der fehlende Schnee Mitte November 2022 war für die Maus wahrscheinlich nicht von Vorteil.

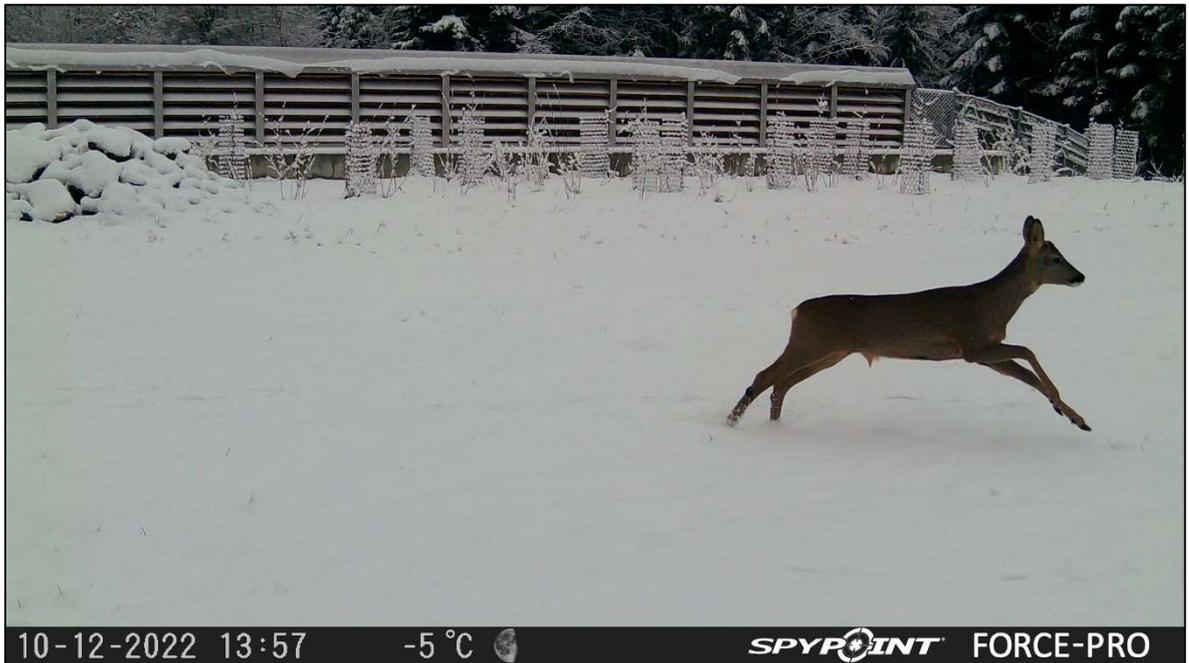
B12 (Dezember): Anhand der Trittsiegel im Schnee kann relativ einfach festgestellt werden, welche Arten die Wildtierüberführung genutzt haben. Auf dem Fotofallenbild ist ein Rehbock zu sehen, der vor nicht allzu langer Zeit sein Geweih abgeworfen hat.
