Wildtierkorridor AG 6, Suret
Wildtierüberführung Rynetel über die Nationalstrasse A1

Wildtierbiologisches Monitoring Mai 2022 – Juni 2023 Zwischenbericht

30. August 2023

Im Auftrag des Bundesamtes für Strassen ASTRA

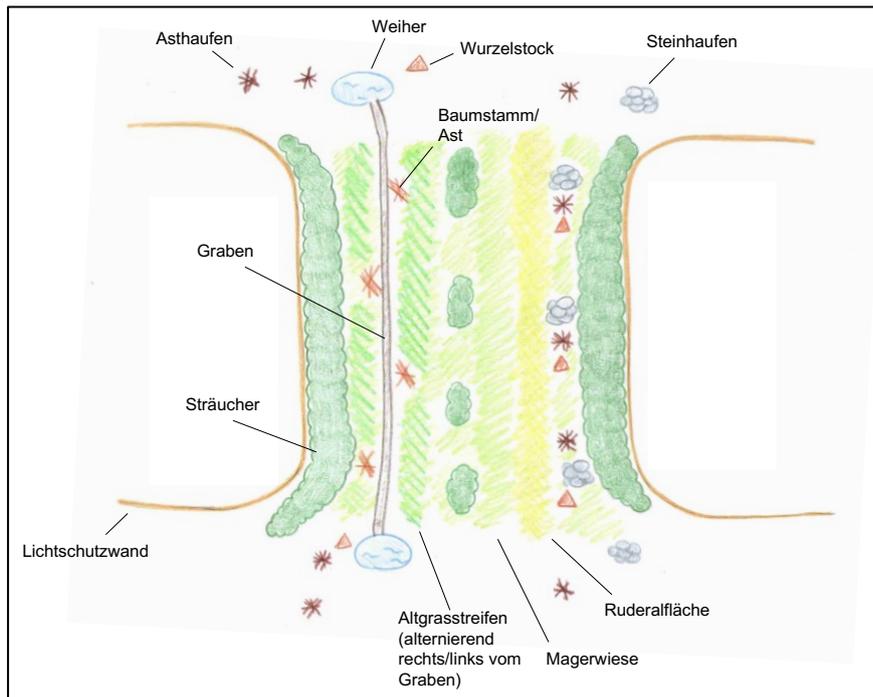
Die Wildtierbrücke ist mit den Eingangsbereichen etwa 75 m lang und weist eine nutzbare Breite von 50 m auf ([Abb. 1](#)). Sie liegt topografisch etwa gleich hoch wie das angrenzende Gelände und grenzt auf beiden Seiten direkt an den Wald. Geografisch liegt die Wildtierüberführung an der Grenze zwischen Gränichen und Suhr.

Abbildung 1: Schematische Illustration der 50 m breiten Wildtierbrücke Rynetel mit den verschiedenen Leitelementen von oben gesehen. © Illustration: Cristina Boschi

In der ersten Hälfte 2021 wurde die neu gebaute Wildtierbrücke mit wildtiergerechten Kleinstrukturen (Asthaufen, Steinhaufen, Wurzelstöcke, Baumstämme, Graben, Weiher) versehen. Sträucher und Bäume wurden im April 2021 gepflanzt. Im Mai 2021 erfolgte die Ansaat der Magerwiesen und der Pionier- und Ruderalflächen auf die entsprechenden Substrate. Um Mitte 2021 wies bereits ein grosser Teil der Wildtierüberführung eine Vegetationsdecke auf, während der Kiesstreifen noch spärlich bewachsen war. Im September 2021 hat der Forst die Magerwiese und die niedrige Vegetation der Eingangsbereiche das erste Mal gemäht. Seither wird die Wildtierbrücke vom Forst jährlich gemäss einem Pflegekonzept gepflegt.

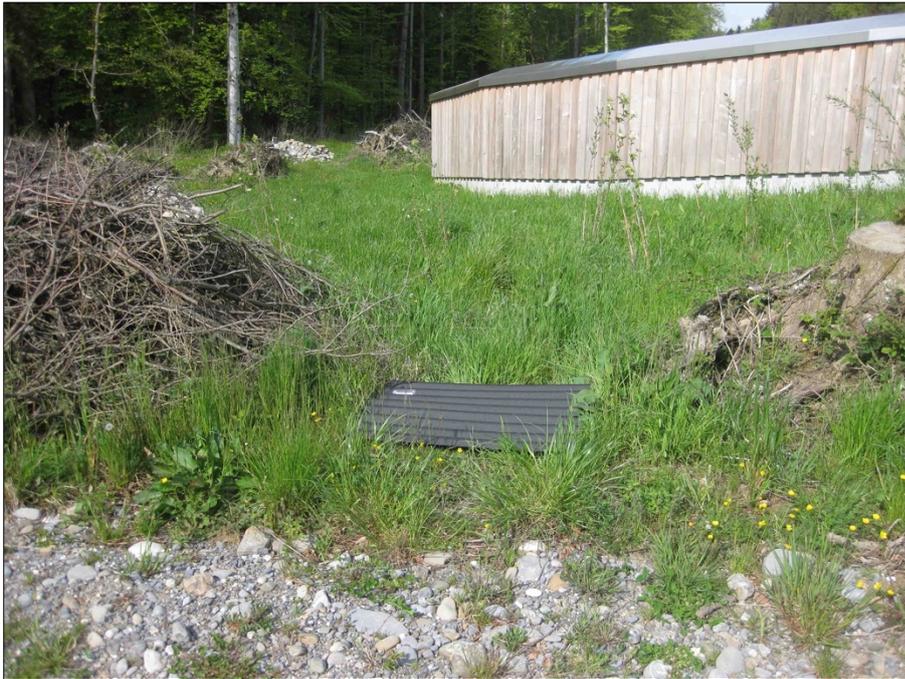
Für den Nachweis der Reptilien hat man mit 10 künstlichen Verstecken in Form von handelsüblichen Bitumen-Wellplatten (100 cm x 50 cm) gearbeitet (Abb. 2). Sie wurden entlang der Wildtierbrücke und in den Eingangsbereichen in unmittelbarer Nähe von Ast- und oder Steinhaufen am 2. Mai 2022 gelegt und am 2. September 2022 wegeräumt (Abb. 3). Am 31. Mai 2022, 29. Juni 2022, 15. Juli 2022, 1. August 2022 und 2. September 2022 hat man jeweils kontrolliert, was sich auf und unter den angelegten Verstecken aufhielt. Die Begehungen fanden an trockenen, warmen Tagen ohne direkte Sonnenstrahlung, zwischen 9:00 und 10:00 Uhr statt.

Abbildung 2: Bitumen-Wellplatten in der Nähe eines Asthaufens und eines Wurzelstocks auf der Wildtierbrücke.
© Foto: Cristina Boschi

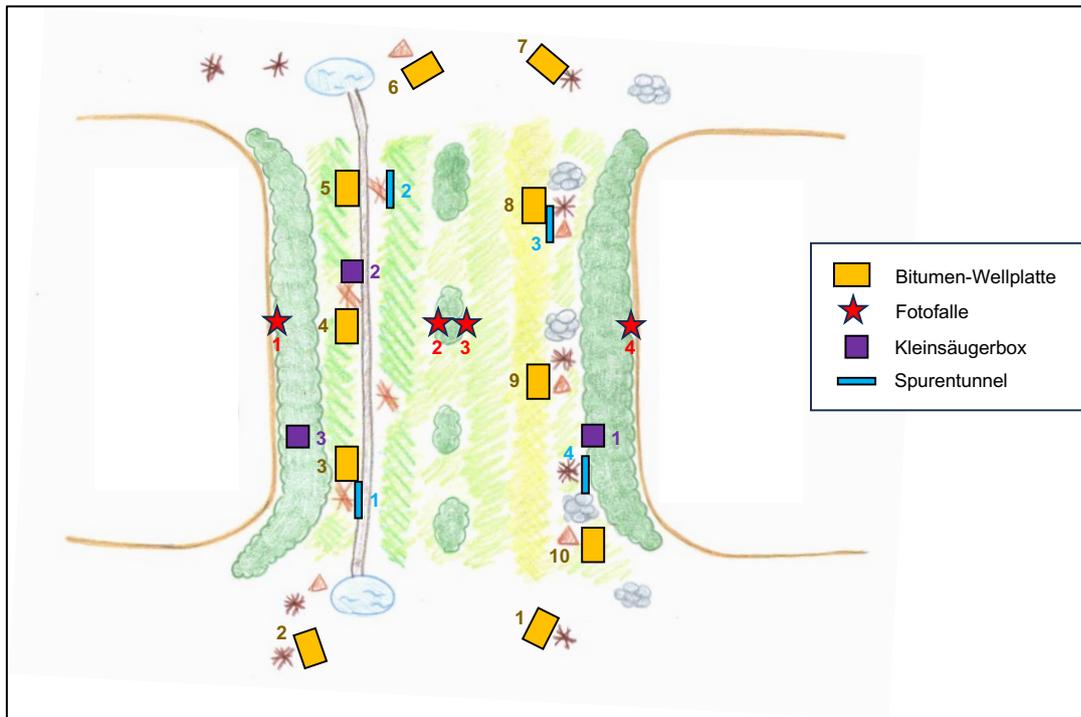
Abbildung 3: Anordnung auf der Wildtierbrücke der 10 Bitumen-Wellplatten, 4 Fotofallen, 3 Kleinsäugerboxen und 4 Spurentunnel. © Illustration: Cristina Boschi

Zur Aufnahme von mittelgrossen bis grossen Säugetieren wurden 4 Fotofallen Reconyx Hyper-Fire 2 in der Mitte der Wildtierüberführung eingesetzt (Abb. 3 und 4). Die Fotofallen standen vom 1. Juli 2022 bis 30. Juni 2023 ununterbrochen im Einsatz.

Um kleine Säugetiere aufnehmen zu können, standen 3 Kleinsäugerboxen vom 15. August 2022 bis 3. Oktober 2022 im Einsatz (Abb. 3 und 5). Eine Kleinsäugerbox besteht aus einer Kiste aus Kunststoff oder Holz, in der eine Kamera mit nahem Fokus installiert ist. In die Kiste und aus der Kiste führt je ein Rohr, das gern von kleinen Säugetieren ausgekundschaftet wird. Wenn diese in die Kiste schlüpfen und gegenüber der Kamera vorbeilaufen, werden sie fotografiert.

Zur Aufnahme von Musteliden wurden zusätzlich 4 Spurentunnels aus Holz nach King und Edgar (1977) eingesetzt. Sie enthalten ein einschiebbares Laufbrett mit einem Tintenkissen in der Mitte, das mit einer speziellen Tinte getränkt ist. Davor und dahinter werden mit Tannin imprägnierte Papierstreifen angebracht. Die Spurentunnel wurden am 16. März 2023 ausgelegt und in den folgenden 6 Wochen einmal wöchentlich kontrolliert (Abb. 3 und 6).

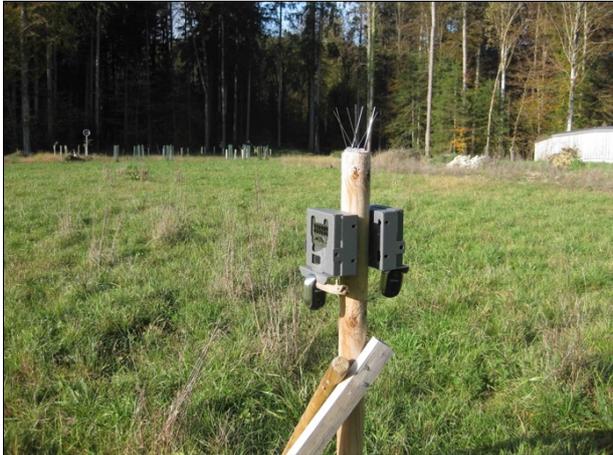
Abbildung 4: Zwei der Fotofallen in der Mitte der Wildtierbrücke. © Foto: Cristina Boschi

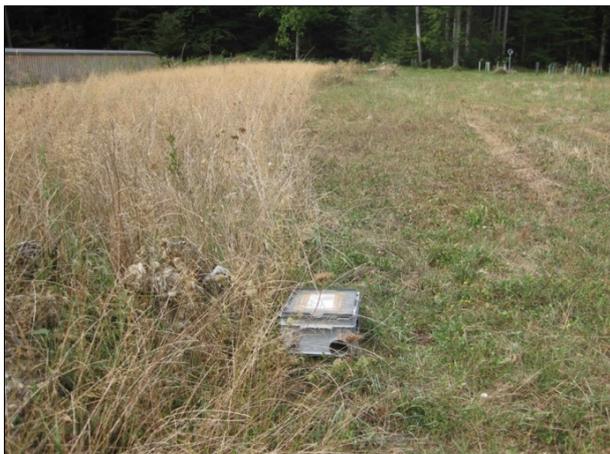
Abbildung 5: Kleinsäugerbox Nr. 2 entlang des Altgrasstreifens und des vom Gras bedeckten Grabens. © Foto: Cristina Boschi

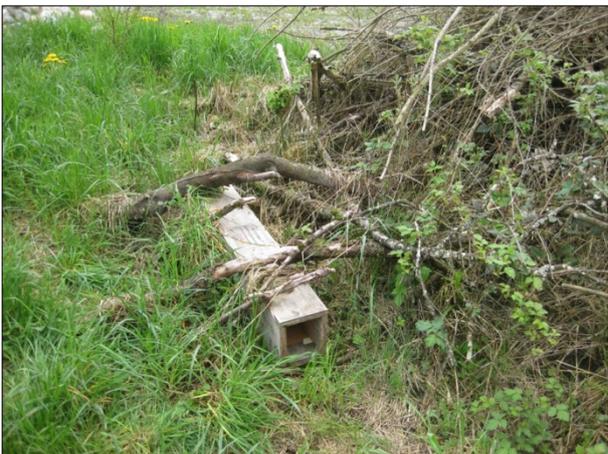
Abbildung 6: Spurentunnel Nr. 4 bei einem Asthaufen. © Foto: Cristina Boschi

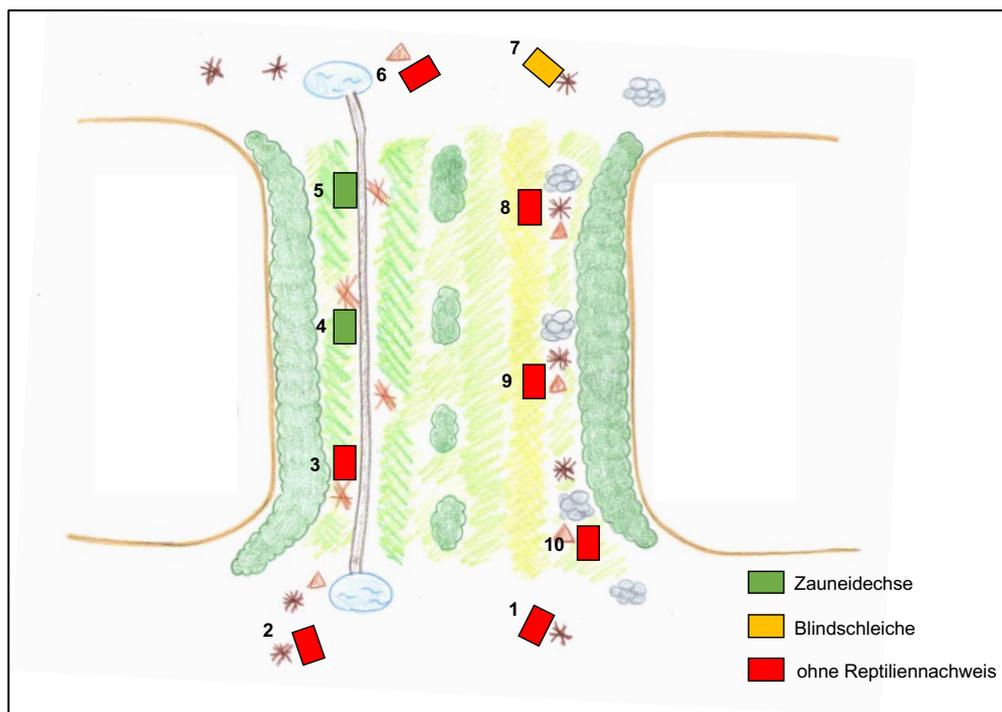
Im nördlichen Eingangsbereich der Wildtierbrücke hat man unter der Bitumen-Wellplatte Nr. 7 am 31. Mai 2022 ein Blindschleiche-Weibchen (*Anguis fragilis*) festgestellt (Abb. 7). Am 2. September 2022 beobachtete man 2 juvenile Zauneidechsen und 1 adultes Weibchen einer Zauneidechse (*Zootoca vivipara*) am Aufwärmen auf den Bitumen-Wellplatten Nr. 4 bzw. Nr. 5, die sich in der Mitte respektiv im nördlichen Teil der Wildtierbrücke befanden (Abb. 7).

Abbildung 7: Lage der Bitumen-Wellplatten bei denen eine Blindschleiche bzw. Zauneidechsen zwischen dem 31.5 und dem 2.9.2022 gefunden wurden. © Illustration: Cristina Boschi

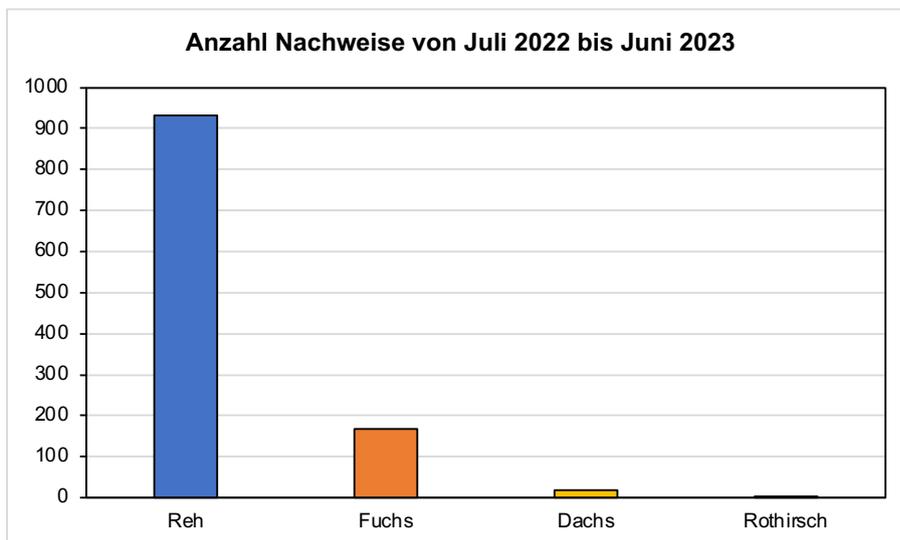
Insgesamt wurden 1'123 Querungen von mittelgrossen bis grossen wildlebenden Säugetieren registriert. Die Fotofallen haben die folgenden Arten nachgewiesen: ca. 83.0% Reh (*Capreolus capreolus*), 14.9% Fuchs (*Vulpes vulpes*), 1.8% Dachs (*Meles meles*) und 0.4% Rothirsch (*Cervus elaphus*; Abb. 8). Vom Reh wurden verschiedene männliche und weibliche Tiere sowie Kitze festgestellt. Auch vom Fuchs konnte man verschiedene Individuen bestimmen. Für den Dachs war es nicht möglich Individuen auseinanderzuhalten. Vom Rothirsch wurden zwei männliche Tiere nachgewiesen: einer mit insgesamt zehn Enden an den Geweihstangen (gerader Zehner) und einer mit einem Ende je Geweihstange (Spiesser). Die anderen mittelgrossen bis grossen Zielarten des Wildtierkorridors (Biber, Luchs und Wildschwein) wurden nicht festgestellt. Auch Feldhasen (*Lepus europaeus*) und Europäische Wildkatzen (*Felis silvestris*) wurden keine nachgewiesen.

Abbildung 8: Mittelgrosse und grosse Säugetierarten, die mit den Fotofallen beim Queren der Wildtierbrücke nachgewiesen wurden.

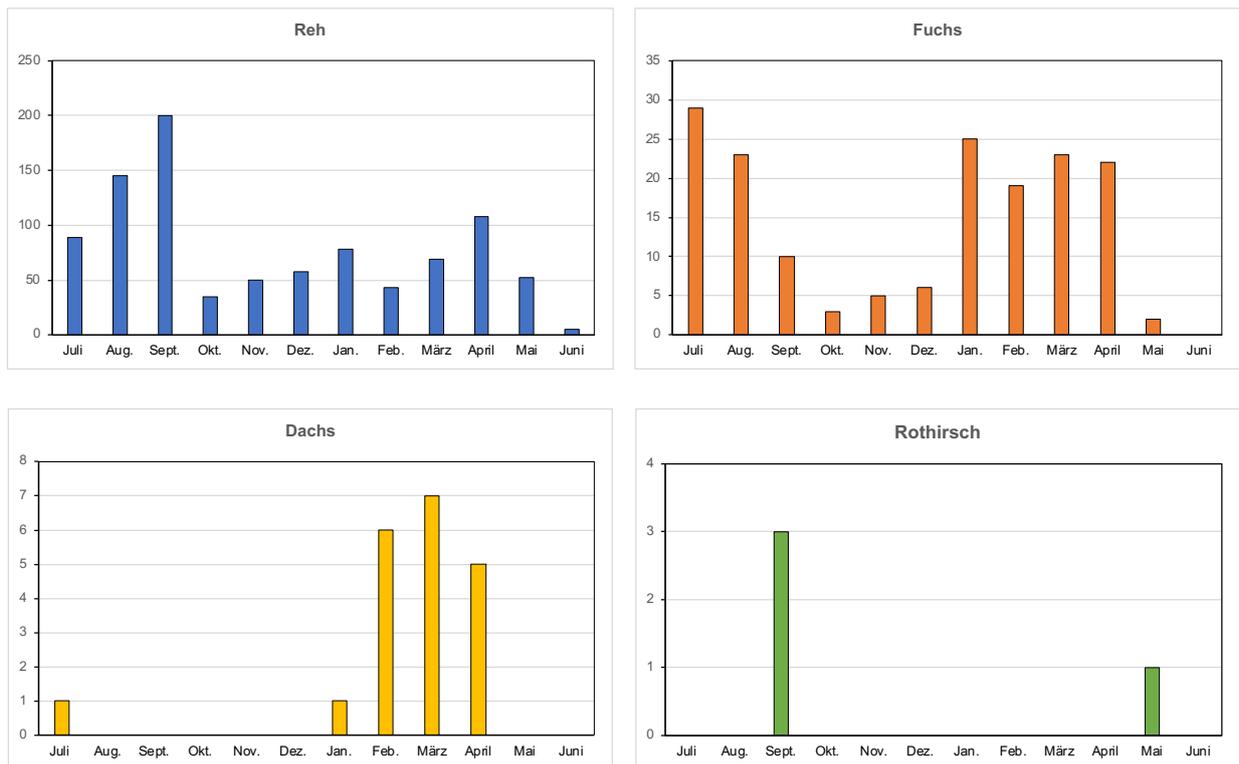
- Rehe wurden am meisten von Juli bis September festgestellt; im Herbst und Winter war die Zahl geringer und nahm dann im Frühling bis im April zu (Abb. 13a);
- Füchse wurden am meisten im Juli und August sowie von Januar bis April auf der Wildtierbrücke fotografiert (Abb. 13b);
- Dachse wurden bis im Januar kaum registriert, dann mehrmals in Februar bis April (Abb. 13c);
- Rothirsche wurden nur sporadisch festgestellt, drei Mal im September und einmal im Mai (Abb. 12a und b; Abb. 13d).

Im Allgemeinen wurden im Mai und Juni im Vergleich zu den anderen Monaten relativ wenig mittelgrosse und grosse Wildtiere fotografiert.

Abbildung 13a, b, c, d: Anzahl Rehe, Füchse, Dachse bzw. Rothirsche, die in den verschiedenen Monaten zwischen Juli 2022 und Juni 2023 fotografiert wurden.

Im Mai und Juni gab es relativ wenige Fotofallennachweise von Reh, Dachse und Fuchs. Dies ist sehr wahrscheinlich darauf zurückzuführen, dass das Gras auf der Wildtierbrücke durch die häufigen Niederschläge im Frühling sehr hoch wurde, so dass die terrestrischen Wildtiere dadurch gedeckt und nicht mehr von den Fotofallen registriert wurden.

Um einen optimalen Fotofalleneinsatz vom 1. Juli 2024 bis 30. Juni 2025 zu gewährleisten, soll der Pflegeplan vorübergehend angepasst werden, so dass das Gras vor dem 1. Juli geschnitten wird und dann wieder Anfang/Mitte Mai 2025.

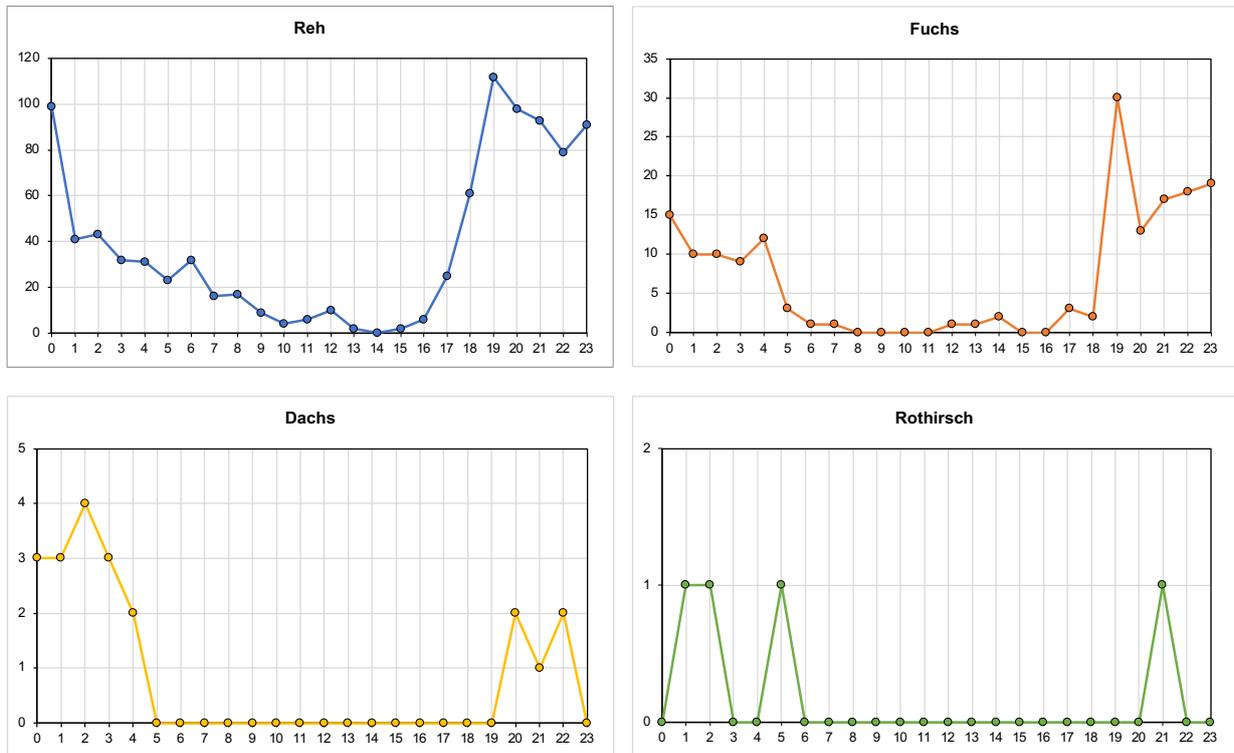
Die Wildtierbrücke wurde hauptsächlich von mittelgrossen und grossen Wildtieren in den frühen Morgenstunden sowie am Abend und in der Nacht genutzt (Abb. 14 a, b, c, d). Rehe und Füchse waren hauptsächlich in der Nacht und in der Dämmerung auf der Wildtierbrücke unterwegs, vereinzelt aber auch bei Tageslicht. Dachse und Rothirsche nutzten die Wildtierüberführung ausschliesslich nachts.

Abbildung 14a, b, c, d: Anzahl Rehe, Füchse, Dachse bzw. Rothirsche, die zu verschiedenen Tageszeiten fotografiert wurden.

Wildtiere nutzen die Unterführung hauptsächlich in der Dämmerung und nachts, Rehe und Füchse gelegentlich auch tagsüber. Dies deutet darauf hin, dass die anthropogene Störung auf der Wildtierbrücke gering ist. Dies wird durch die relativ geringe Zahl Menschen und Hunde bestätigt, die auf der Wildtierbrücke fotografiert wurden. Sehr gering war auch die Zahl der festgestellten Biker. Die Lenkungsmassnahmen für Erholungssuchende wie Aufhebung/Verschiebung der Forstwege, Totholzsperrern, Infotafeln und Verbotstafeln haben sich also bewährt.

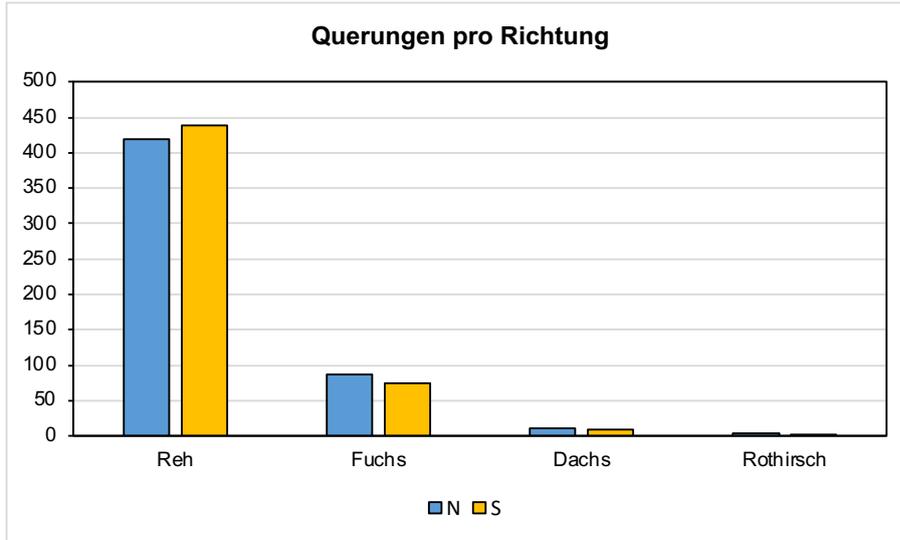
Wildtiere nutzten die Wildtierbrücke in beiden Richtungen (Abb. 15). Rehe zeigten etwas mehr Bewegungen Richtung Süden, Fuchs und Dachs etwas mehr Richtung Norden.

Vom Rothirsch wurden vier Querungen registriert. Der männliche Rothirsch, der letzten Spätsommer/Herbst festgestellt wurde (gerader Zehner), nutzte am 16. September 2023 um 21:17 Uhr die Wildtierbrücke Richtung Norden, am 17. September 2022 um 5:05 Uhr Richtung Süden und am 18. September 2022 um 1:05 Uhr wieder nach Norden. Der männliche Rothirsch, der diesen Frühling nachgewiesen wurde (Spiesser), nutzte nur einmal die Wildtierbrücke am 6. Mai 2023 um 2:27 Uhr Richtung Norden.

Abbildung 15: Anzahl Wildtiere welche in Richtung Norden bzw. Süden auf der Wildtierunterführung unterwegs waren.

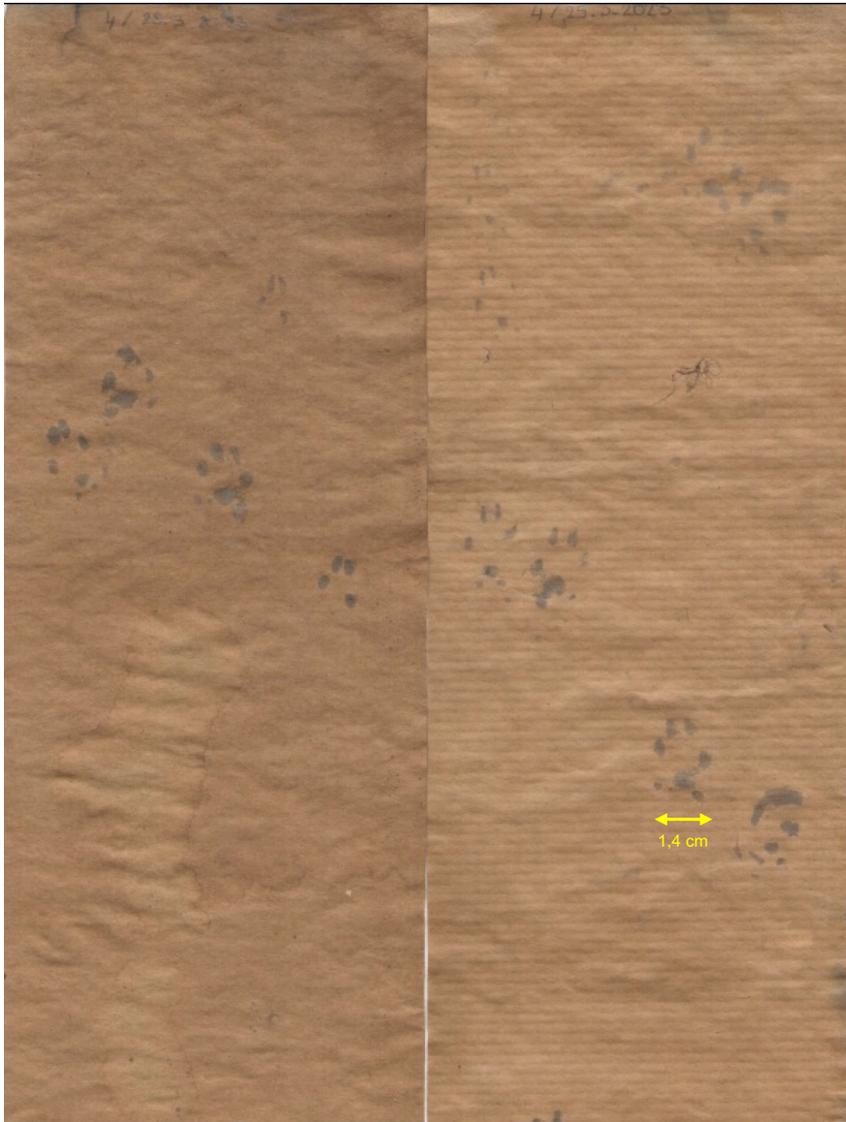
Bei einem Asthaufen, im Spurentunnel Nr. 4 wurde bei der Kontrolle vom 25.3.2023 ein Hermelin nachgewiesen (Abb. 16).

Abbildung 16: Spurenblatt mit den Hermelinspuren aus dem Spurentunnel Nr. 4. © Foto: Cristina Boschi

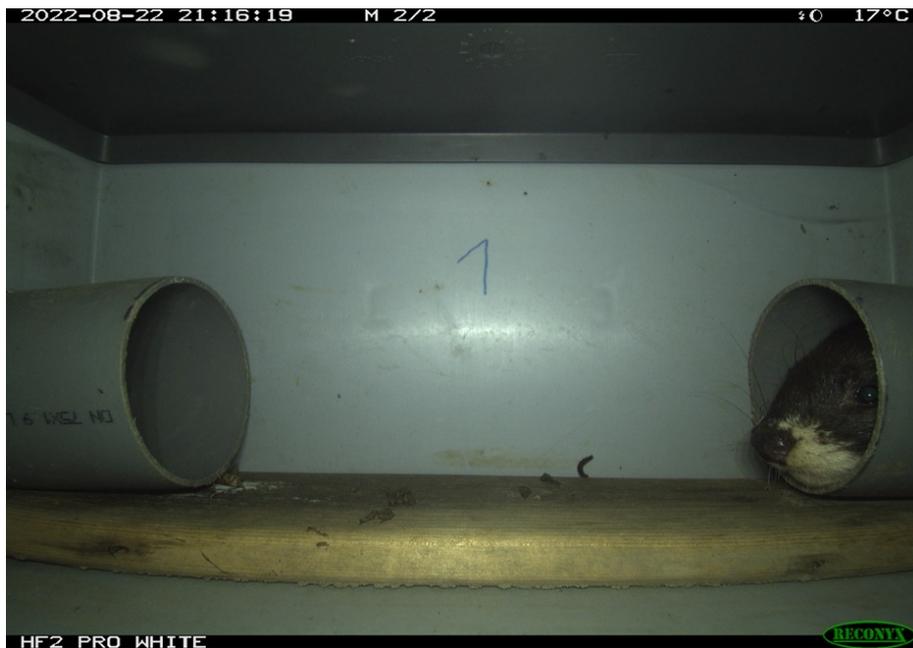
Ein Iltis (*Mustela putorius*) wurde in der Kleinsäugerbox Nr. 2, die entlang des Grabens und des Altgrasstreifen platziert war, um 21:16 Uhr am 22.8.2022 fotografiert (Abb. 17). Ferner wurden Vertreter der Weisszahnspeitzmäuse (*Crocidura* sp.), Waldmäuse (*Apodemus* sp.) und der Wühlmäuse (Fam. Cricetidae) festgestellt.

Abbildung 17: Ein Iltis erkundet am 22.8.2022 um 21:16 Uhr den Eingangsbereich der Kleinsäugerbox.
© Foto: Cristina Boschi

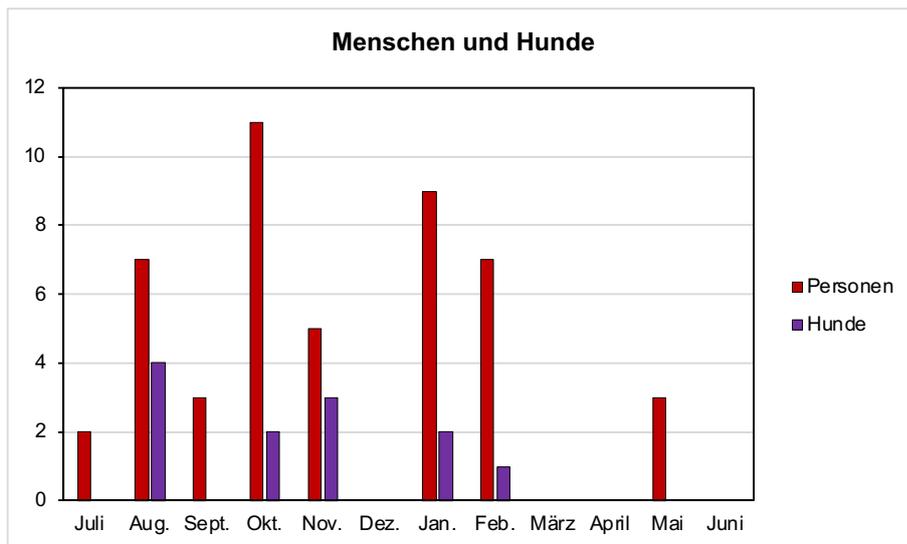
Insgesamt haben 47 Menschen, davon 5 Biker, die Wildtierbrücke genutzt (Abb. 18). In 8 Fällen führten die Personen 1 Hund bzw. 2 Hunde. 17 Mal wurde eine Hauskatze nachgewiesen.

Abbildung 18: Anzahl Personen und Hunde, die vom Juli 2022 bis Juni 2023 auf der Wildtierbrücke fotografiert wurden.
