Navettes automatisées TPF à Marly

Phase 2 : Rapport intermédiaire N°2

Avril 2021

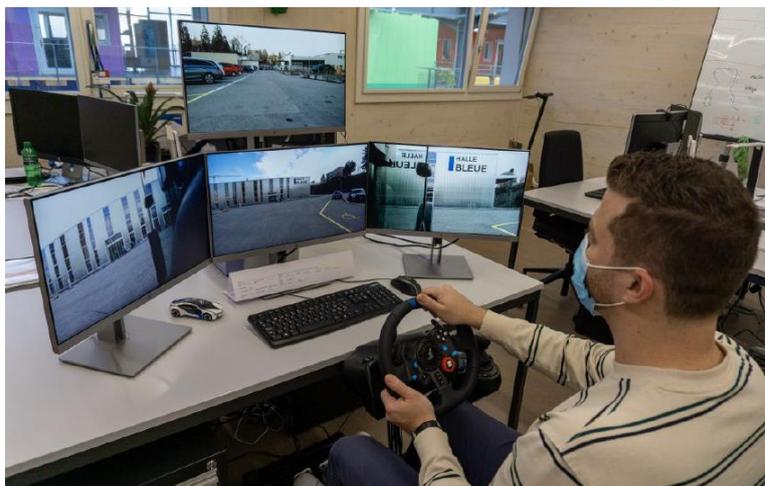
Pour permettre le fonctionnement du système, au moins un téléopérateur (humain avec permis de conduire) est nécessaire. De plus, pour garantir un fonctionnement totalement sûr et pour éviter tout risque supplémentaire lors des tests, un groom est nécessaire. Le rôle du groom est de reprendre physiquement la téléopération dans l'éventualité où une conduite sécuritaire du véhicule n'est plus assurée (par exemple en cas de panne critique du système de téléopération). Lors des tests effectués jusqu'à présent, le groom n'a jamais eu à reprendre l'opération.

Figure 2 - Centre de contrôle de la téléopération

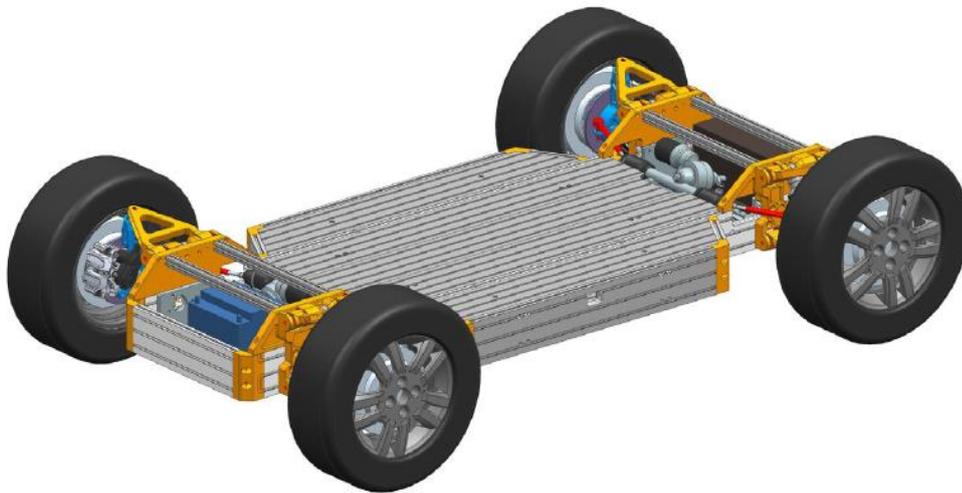
Le véhicule PerceptIn ne répondant pas aux exigences minimales pour la certification L6 / L7, une plate-forme construite par la société PIXMOVING a été achetée. Ce châssis est spécialement développé pour les véhicules autonomes. Il intègre tous les composants nécessaires au pilotage et dispose de multiples points de montage pour fixer la structure du prototype.

Feature	Value
Size	2516x1546x616mm
Wheelbase	1900mm
Wheeltrack	1355mm
Ground clearance	200mm
Chassis weight	470kg
Maximum load	800kg
Maximum speed	40km/h
Maximum gradeability	20%
Steering type	Four-wheel steering
Maximum turning radius	3m
Driving mileage	120km
Battery capacity	11kWh
Power	16kW (4 x 4kW)

Figure 4 - Plateforme PIXLOOP

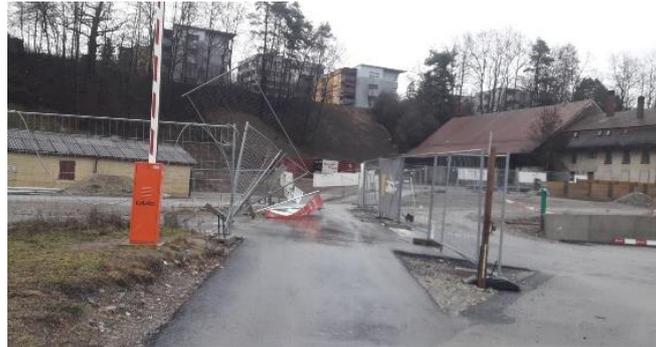
La période hivernale apporte chaque année son lot de perturbations météorologiques non planifiables. L'hiver 2020-2021 n'a pas échappé à cette règle. Plusieurs épisodes neigeux ont forcé les navettes à rester au garage durant quelques heures. Une fois les routes dégagées et salées, elles ont à nouveau pu être mises en circulation en toute sécurité. Le vent a également provoqué des désagréments en renversant les barrières de chantier. Le Kangoo était alors utilisé le temps que les ouvriers les refixent correctement. Au total, des perturbations de l'exploitation dues à la météo ont impacté 12 jours d'exploitation.

Figure 8 - Barrières tombées à cause du vent

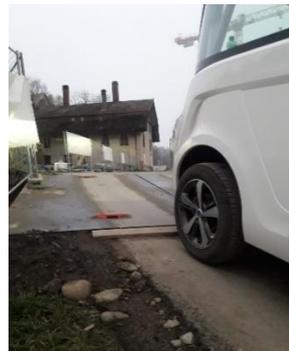
Comme depuis une année, les travaux toujours en cours sur le site du MIC ont causé de nombreuses perturbations d'exploitation. D'une part, il arrive régulièrement que les travaux empiètent sur la zone de circulation des navettes. En effet, la majorité des travaux concerne la pose de canalisations et de services et de ce fait, des traversées de routes sont nécessaires pour connecter les différents secteurs du MIC. Durant l'hiver, il est arrivé à quelques reprises que les plaques sur les fouilles soient verglacées. Pour prévenir tout risque d'accident avec les navettes, l'exploitation s'est faite en Kangoo le temps que la plaque dégèle et ne représente plus un danger. La collaboration est toutefois toujours positive entre les différents acteurs impliqués. Cependant, une ombre au tableau entache la bonne circulation des navettes. A quelques reprises, des véhicules de chantier ont eu des comportements dangereux envers les navettes en leur coupant la priorité à la sortie du chantier. Un rappel du comportement à adopter pour les ouvriers du chantier a été réalisé par le MIC et depuis les problèmes ont cessé.

Figure 9 - Schéma de déviation provisoire Figure 10 - Plaque de fouille glissante en hiver

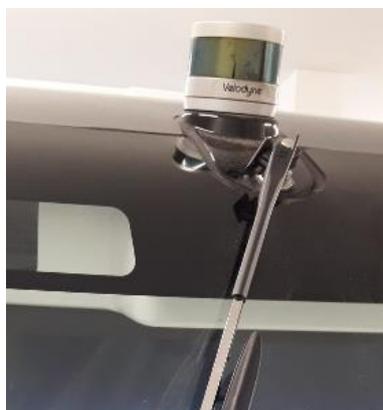
A partir de mi-mars, les opérateurs ont remarqué que le lidar avant de la navette rouge faisait un bruit anormal et dérangerant. Par la suite, la navette s'est arrêtée plusieurs fois car elle ne parvenait pas à se connecter correctement à ce lidar. Il est prévu de le changer lors de la prochaine intervention de la maintenance de Navya planifiée en début avril.

Figure 11 - Lidar défaillant sur P27

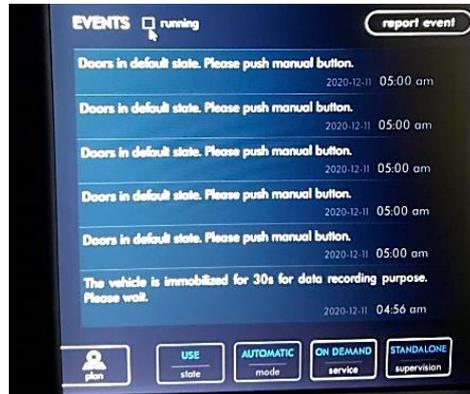
Depuis le début du mois de février, il arrive que les portes ne fonctionnent pas correctement sur la navette rouge. Dès lors, une ouverture manuelle est nécessaire. Le problème est principalement survenu lors du démarrage de la navette dans son garage. Le problème a pu être réglé lors de l'intervention de Navya au début du mois de mars. Les techniciens ont changé les rotules et procéder à des réglages des portes. Dès lors, aucune nouvelle occurrence n'a été signalée.

Figure 12 - Erreur portes en défaut

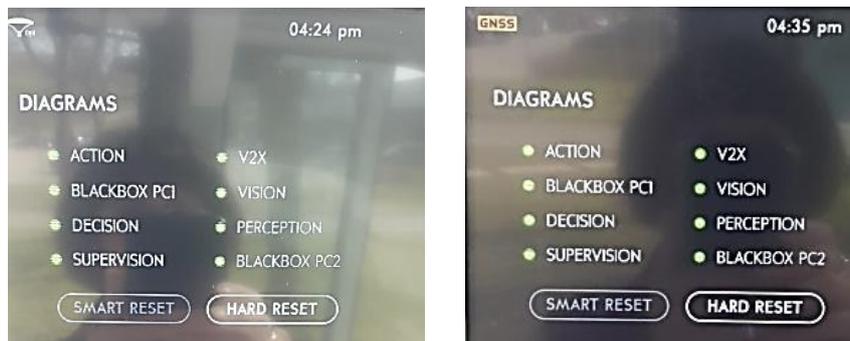
Le 30 mars, des problèmes de réception des corrections GNSS ont été observés sur les deux navettes. Ces pertes de connexion peuvent entraîner des arrêts inopinés des véhicules si le hit ratio des lidars n'est pas suffisamment élevé au moment de la perte de connexion. Après diagnostic de la supervision de Navya, l'antenne GNSS sur le toit d'un bâtiment du MIC a été redémarrée. Cette action a permis de résoudre le problème ce jour-là. Mais, des investigations plus approfondies sont en cours chez Navya actuellement.

Figure 14 - Perte de réception des corrections GNSS

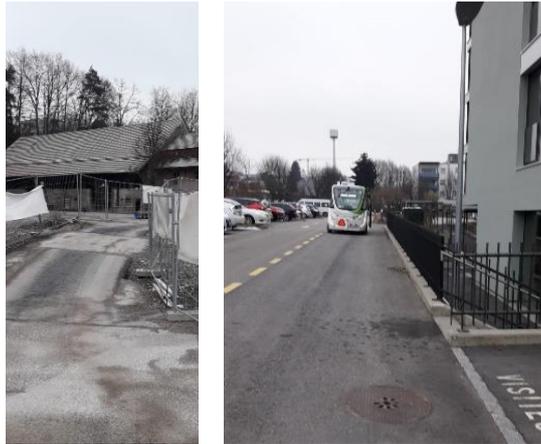
Depuis mi-février environ, les deux navettes détectent la pente de la rampe à la sortie du site du MIC comme un obstacle. La navette verte est moins sensible car de manière générale, elle détecte la pente, s'arrête puis redémarre seule après 2-3 secondes tandis que la navette rouge s'arrête et ne repart pas d'elle-même. Le groom doit intervenir et la faire avancer de quelques mètres en mode manuel avant de la relancer en mode automatique. La navette rouge détecte également les escaliers du nouveau bâtiment aux Epinettes comme un obstacle et s'arrête. Navya a tenté de faire une nouvelle calibration des lidars mais cette opération n'a pas résolu le problème au mois de mars. Durant l'intervention de début avril et au futur changement de lidar de la navette rouge, Navya va procéder à une nouvelle tentative de calibration.

Figure 15 – Rampe à la sortie du MIC et Figure 16 – Escaliers aux Epinettes

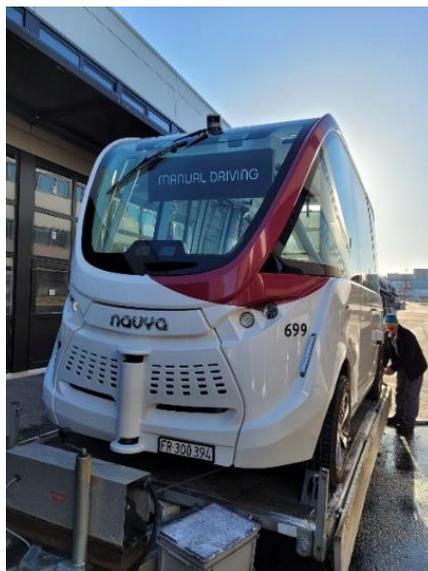
Un bruit anormal a été détecté par les grooms depuis la fin de l'année dernière. Il est devenu de plus en plus conséquent au fil des semaines. Il s'est avéré que ce bruit provenait du moto-réducteur. Le changement de cette pièce nécessite d'avoir accès à un pont élévateur. La navette a donc été transportée au centre de maintenance des TPF pour que les techniciens de Navya puissent travailler en toute sécurité.

Figure 17 - Transport de la navette rouge au dépôt TPF

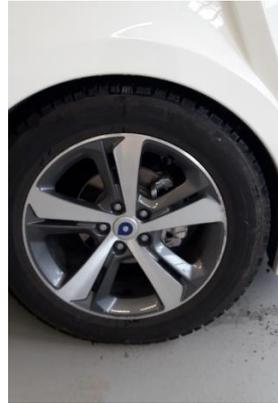
La navette verte a présenté une anomalie au niveau des suspensions. Il arrive parfois que lors du démarrage matinal, l'un des compresseurs ne fonctionne pas correctement et la suspension de la roue arrière gauche soit en dérangement. Ce problème peut être décelé visuellement car l'espace entre le pneu et la carrosserie n'est pas identique sur les quatre roues. Navya a fait un diagnostic et il est prévu de changer le porte-fusible. De plus, une légère fuite a également été constatée et devra être traitée lors d'une prochaine intervention. Cette navette peut continuer de circuler pour le moment.

Figure 19 - Roue arrière gauche

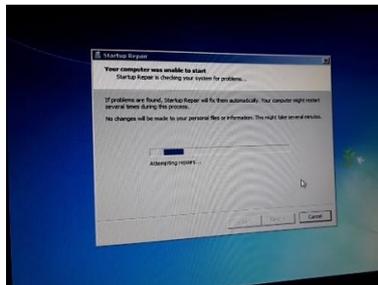
Comme depuis le début de la mise en circulation des navettes, la navette rouge rencontre toujours des problèmes de démarrage logiciel. Différents câbles connectés aux ordinateurs ont été remplacés et vérifiés. Cependant, le problème persiste avec des occurrences plus nombreuses durant les six derniers mois d'exploitation.

Figure 20 - Message d'erreur typique
