## **Rapport final**

# **Une navette automatisée pour réaliser les transports de demain**

## **Phase 1**

**Point de vue des  
Transports publics fribourgeois**

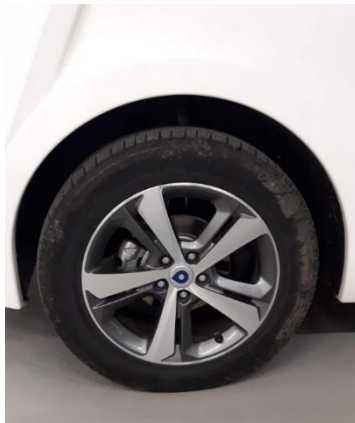
Figure 25 - Suspension normale

Il s'agit d'un problème purement mécanique. Les navettes se remettent à niveau en permanence. Pour ce faire, un compresseur permet d'actionner le système de suspensions. Ce système est très sollicité et par conséquent, il est arrivé sur les deux navettes que les compresseurs lâchent bloquant ainsi les suspensions. Navya est donc contraint d'intervenir sur site pour changer les pièces défectueuses.

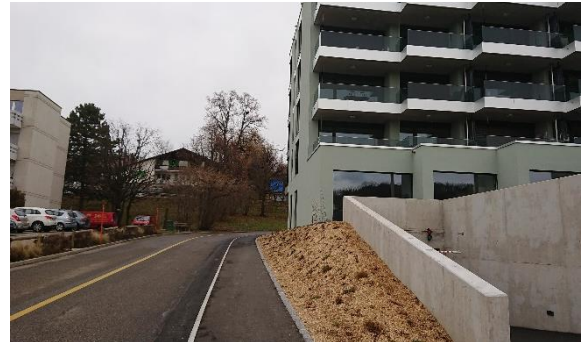
Figure 29 - Nouveau bâtiment aux Epinettes

Des défauts peuvent parfois provenir de la carte implémentée dans la navette. En effet, lorsque, par exemple, les navettes s'arrêtent toujours exactement au même endroit et qu'elles détectent des obstacles qui n'est sont pas, cela peut venir d'un défaut de la map (carte). Les distances de tolérance autour de la navette sont définies et parfois celles-ci doivent être adaptées si l'environnement a changé. La programmation des clignotants, de la vitesse, de la trajectoire en courbe sont des éléments inclus dans la map. Navya peut en général procéder aux modifications à distance et rarement une nouvelle cartographie est nécessaire pour des modifications mineures.

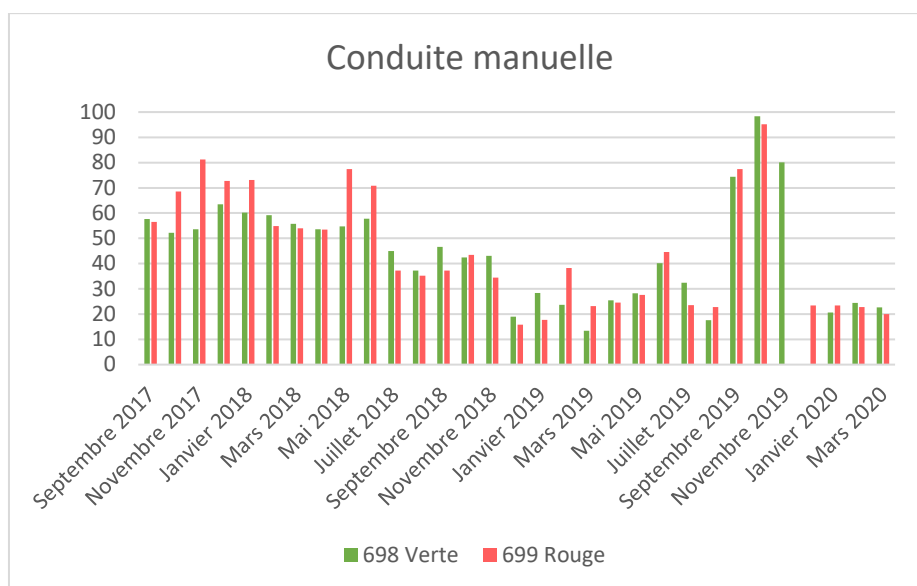
Figure 39 - Pourcentage de conduite manuelle par mois

Contrairement aux vitesses moyennes, des fortes variations de pourcentages de conduite en mode manuel peuvent être observées. Ceci est totalement dépendant des différents problèmes techniques rencontrés par chacun des véhicules. Jusqu'en novembre 2018, les pourcentages sont logiquement élevés dû au franchissement du secteur Forêt en manuel. Dès décembre 2018, une tendance à la baisse se dessine. La route d'accès au garage a été également mise en mode automatique. Depuis 2020, des progrès notables et plus stables sont constatés. En septembre et octobre 2019, les grooms ont beaucoup roulé en manuel car le chantier du MIC avait déjà impacté le parcours et la nouvelle cartographie n'avait pas eu encore lieu. Dès novembre 2019, des parois de chantiers ont été installées dans le secteur Accès MIC ce qui a permis d'améliorer fortement la fiabilité de la localisation.

La moyenne globale est de 44.7 % de conduite en manuel. Mais il est intéressant d'observer les moyennes par période. De septembre 2017 à novembre 2018, celle-ci est de 54.4 % et elle descend à 25.9 % entre décembre 2018 et août 2019. Elle remonte à 85.1 % entre septembre et novembre 2019 à cause des impacts du début du chantier au MIC. Finalement entre décembre 2019 et mars 2020, elle était de 22.5 %.

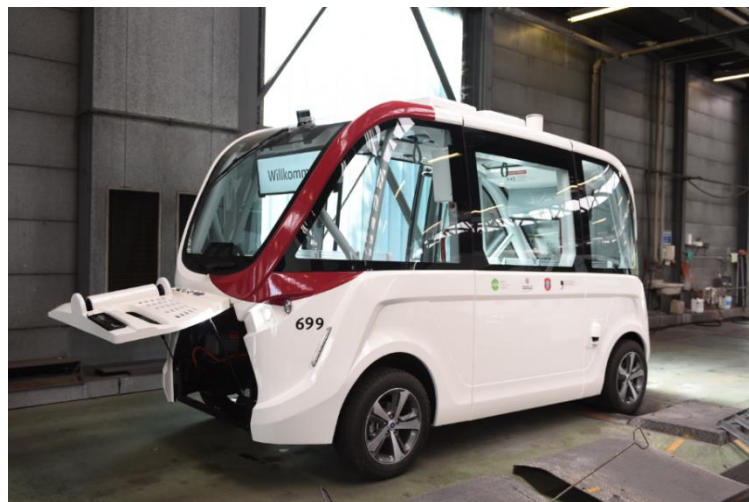
Figure 43 - Test de frein sur banc à rouleaux

Concernant l'entretien des véhicules, le MIC a mis à disposition deux locaux : un local de pause et un garage. La grande majorité des réparations ont lieu sur site dans le garage des navettes. Lorsqu'un système de levage est nécessaire, les navettes doivent être transportées sur une remorque jusqu'à l'atelier des TPF à Givisiez. Ces rapatriements sont contraignants et sont donc effectués uniquement quand cela est vraiment nécessaire. Les mécaniciens TPF interviennent pour changer des pneus ou roues et les pièces d'usure tels que les essuie-glaces par exemple ou des travaux de carrosserie. Toutes les autres interventions sont effectuées par les techniciens de Navya. Une fois par année, l'Office cantonal de la circulation et de la navigation du canton de Fribourg (OCN) procède à un contrôle technique des navettes.
