Bundesamt für Strassen ASTRA

Schrägseile und externe Spannglieder für den Brückenbau

**Normenwerk
Anforderungen bei Erhaltung und Neubau
Dauerhaftigkeit**

ASTRA 82 015

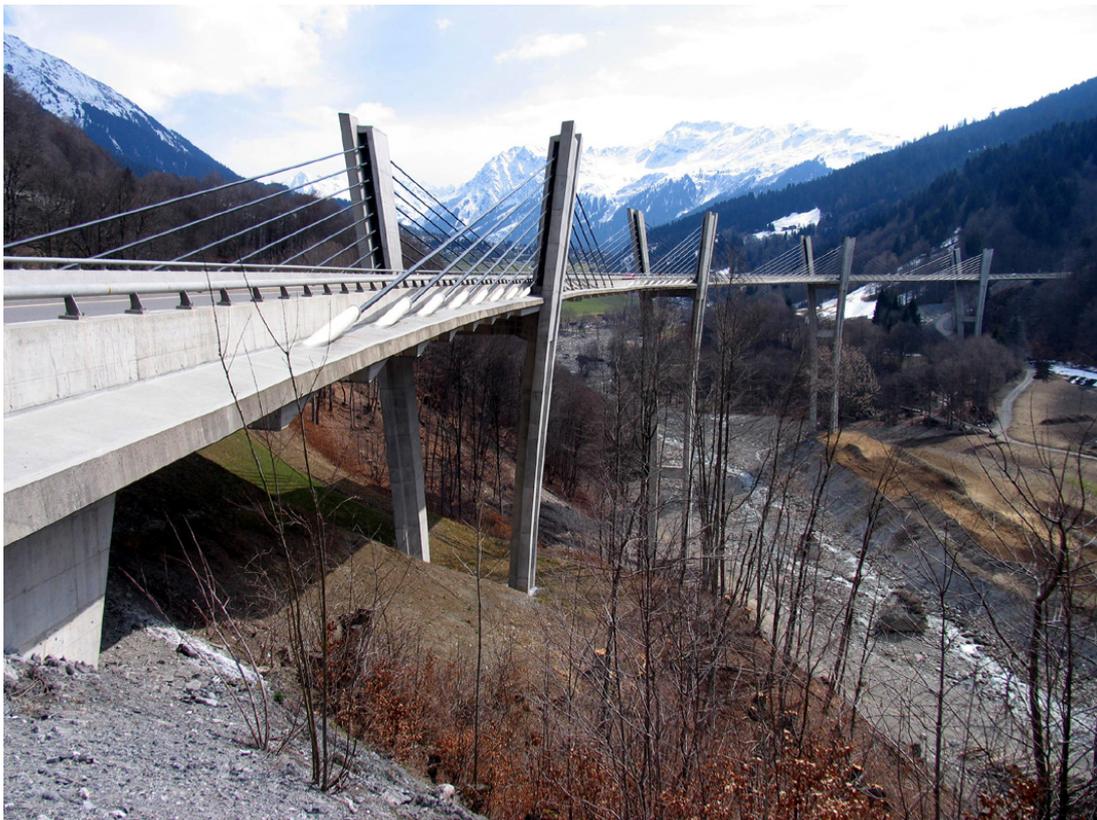
Schrägseile kommen vor allem im Neubau bei Schrägseilbrücken zum Einsatz. Als Beispiel zeigt Abb. 1.1 die 1998 fertiggestellte und 2005 eröffnete Sunnibergbrücke. Die moderne Schrägseiltechnik begann 1961 mit dem Bau des Schillerstegs in Stuttgart (Abb. 2.10 und Abb. 2.11). Sowohl im In- wie im Ausland mussten Schrägseile bei längerer Nutzungsdauer wegen mangelnder Dauerhaftigkeit oder Versagen auch schon ersetzt werden.

Abb. 1.1 Sunnibergbrücke als Beispiel für eine Schrägseilbrücke.

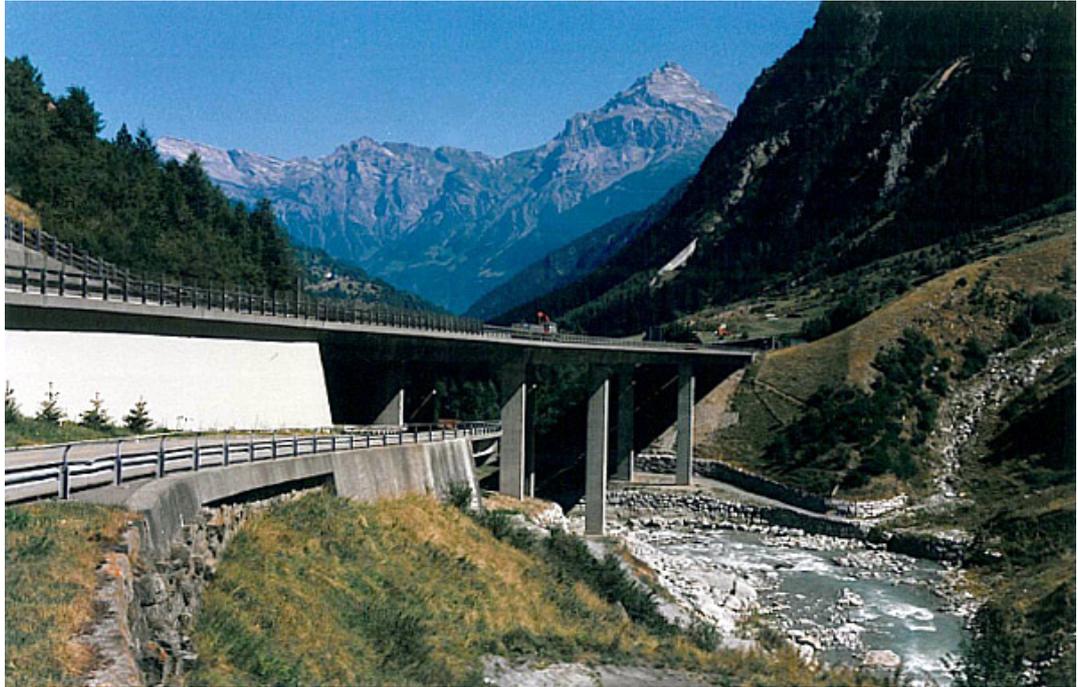
Externe Spannglieder werden in der Schweiz primär zur Verstärkung von vorgespannten Hohlkasten- oder Plattenbalkenbrücken verwendet, welche Defizite in Bezug auf Gebrauchstauglichkeit oder Tragsicherheit aufweisen. Als Beispiel zeigt die Abb. 1.2 die Brücke bei Wassen, welche 1987/1988 mit im Hohlkasten verlaufenden externen Spanngliedern instandgesetzt werden musste.

Abb. 1.2 Reussbrücke bei Wassen nach der Instandsetzung.

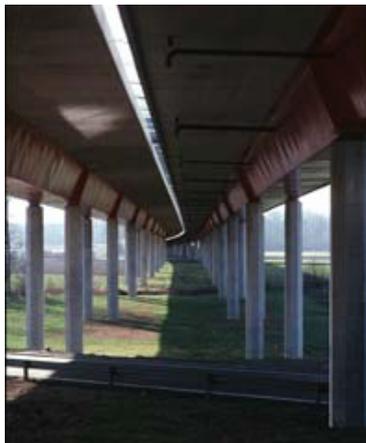
Im Gegensatz zu anderen Ländern wie beispielsweise Deutschland und Frankreich sind in der Schweiz externe Spannglieder im Brückenneubau bis anhin nur in Einzelfällen als Pilotprojekte eingesetzt worden. Als Beispiel zeigt Abb. 1.3 den Viadukt "Bois de Rosset" im Kanton Waadt an der A1, welcher 1990 fertiggestellt und 1996 in Betrieb genommen wurde. Es handelt sich dabei um eine Zwillingsbrücke in Verbundbauweise, mit je einem Stahlrog und einer quer vorgespannten Betonfahrbahnplatte. Der Verbundquerschnitt ist längs mit externen Spanngliedern vorgespannt. Weiter wurde in den Jahren 1987 bis 1989 die Betonhohlkastenbrücke "Preonzo-Claro" im Kanton Tessin mit externen Spanngliedern geplant und ausgeführt (Abb. 1.4).

Abb. 1.3 Viadukt "Bois de Rosset".

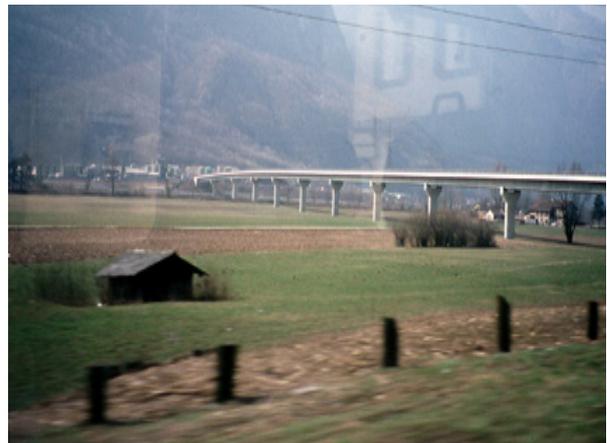
Abb. 1.4 Viadukt "Preonzo-Claro".

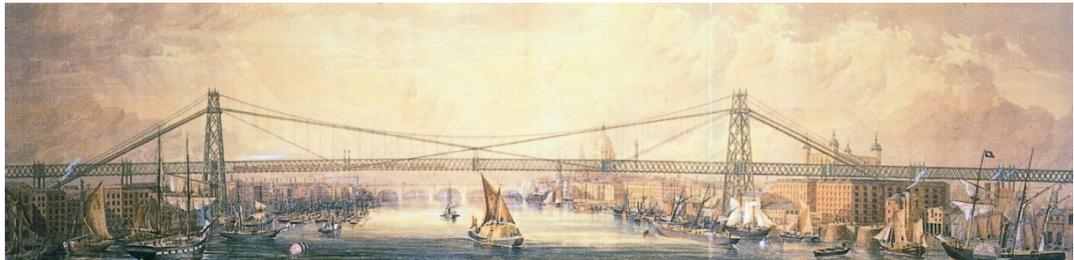
Erste Ideen für Schrägseilbrücken sind bereits aus dem 17. Jahrhundert bekannt, wobei als Zugelemente Eisenketten vorgesehen waren. Abb. 2.1 zeigt beispielsweise einen solchen Entwurf des Engländers Richard Mason Ordish um 1864 für eine (nicht realisierte) Eisenbahnbrücke über die Themse in London mit einer Spannweite von 250 m.

Abb. 2.1 Entwurf für eine Eisenbahnbrücke über die Themse in London.

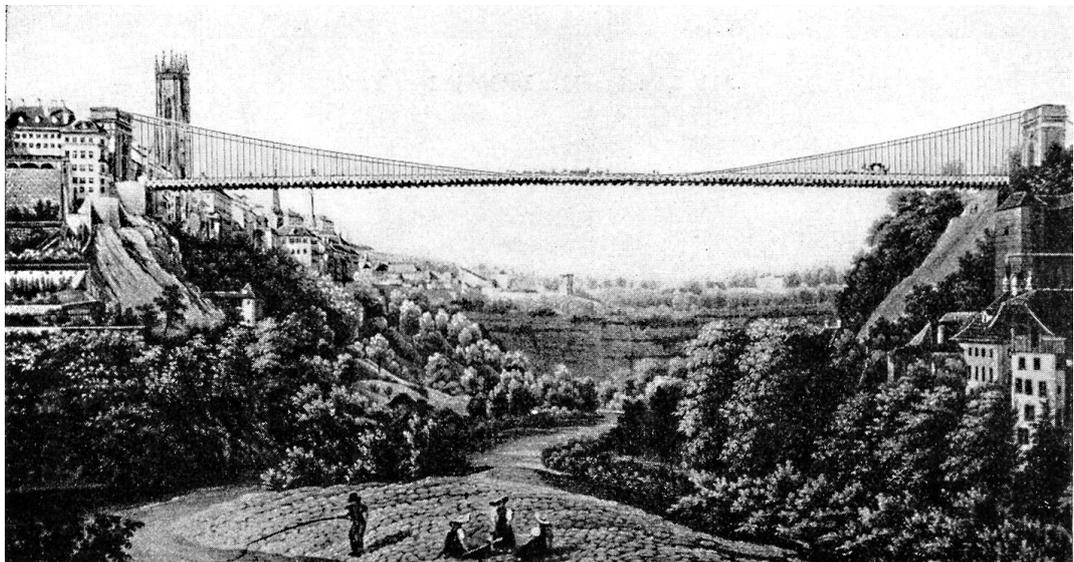
Bereits im Jahr 1816 verwendete Richard Lees zum ersten Mal Drahtkabel für den Bau von Hängebrücken. Guillaume Henri Dufour führte 1823 – 1824 in Genf systematische Versuche mit Drähten und Seilen durch. Er baute verschiedene interessante Seilbrücken, darunter beispielsweise die Brücke Sainte Antoine mit zwei Spannweiten von je 40 m. Die Resultate seiner Versuche waren wegleitend für die Hängebrücke Grand Pont in Freiburg (Abb. 2.2), welche 1832 – 1834 vom französischen Ingenieur Joseph Chaley erbaut wurde. Mit einer Spannweite von 273 m blieb diese Brücke bis zu ihrem Rückbau 1923 die damals weitestgespannte Drahtseilbrücke Europas. Sie wies 4 Tragseile mit je 1056 Drähten \varnothing 3.1 mm auf.

Abb. 2.2 Grand Pont in Freiburg i. Ü. [2].

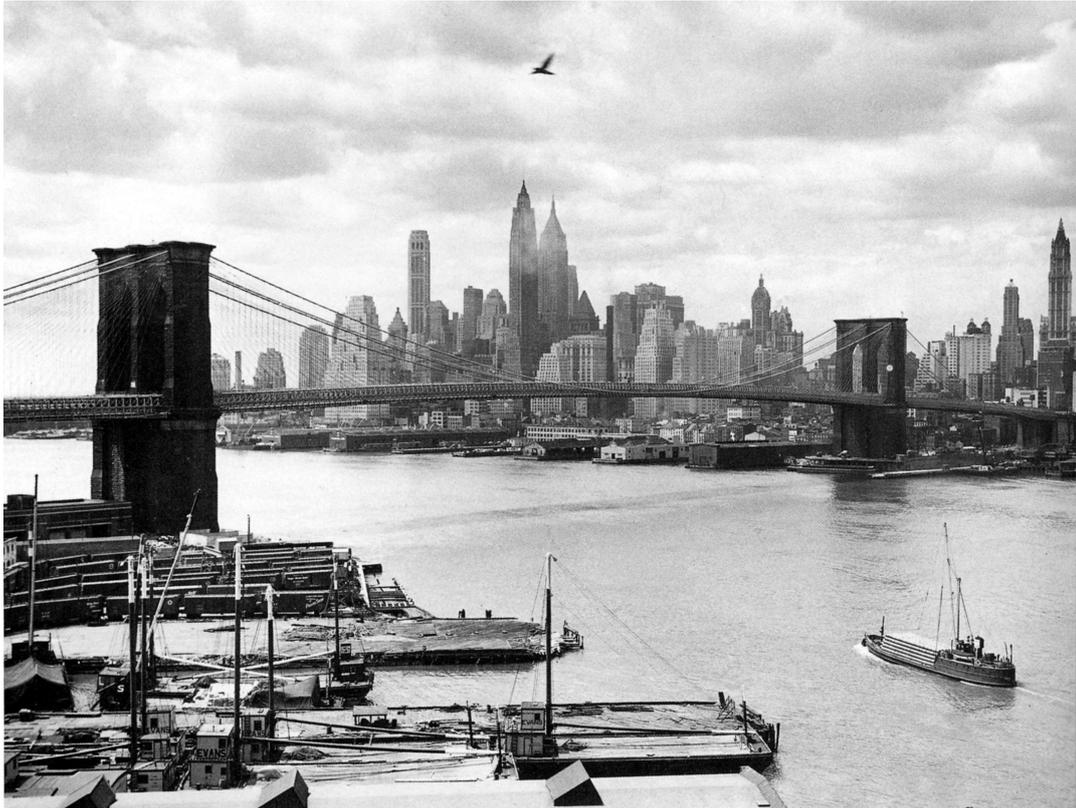
In der Folge wurden insbesondere in den USA einige grosse Seilbrücken gebaut, welche hybride Tragsysteme als Kombination von Hänge- und Schrägseilbrücke aufwiesen. Darunter stellt die 1870 – 1883 von John August Roebling und seinem Sohn Washington Roebling in New York erbaute Brooklyn Bridge, die heute noch in Betrieb ist, zweifelsohne ein Meisterwerk dar (Abb. 2.3).

Abb. 2.3 Brooklyn Bridge, New York, Hauptspannweite 486 m, hybrides Tragsystem mit Kombination von Haupttragseilen, Hängern und Schrägseilen [3].

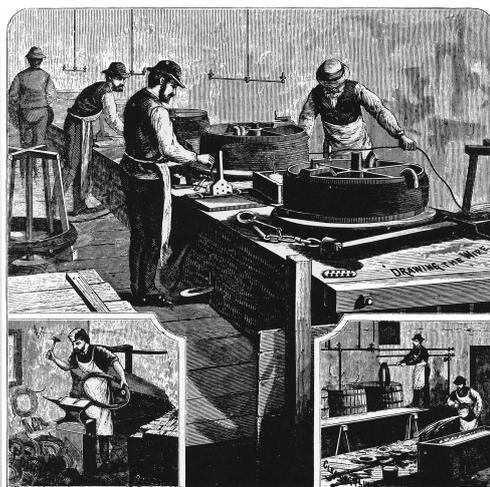
Die Zugglieder von Seilbrücken bestehen in der Regel aus Stahldrähten. Die Technik des Kaltziehens von Metalldrähten ist seit dem 14. Jahrhundert belegt. Dabei wird der Draht durch eine Abfolge von Ziehösen gezogen, die immer kleinere Durchmesser aufweisen. Diese Kaltverformung hat eine Erhöhung der Zugfestigkeit der Stahldrähte zur Folge.

Abb. 2.4 Kaltziehen der Drähte [4].

Die Abb. 2.4 bis Abb. 2.7 zeigen das Kaltziehen, das Aufwickeln auf Bobinen (coils), das Verzinken (Korrosionsschutz) und das Prüfen von Drähten im 19. Jahrhundert.

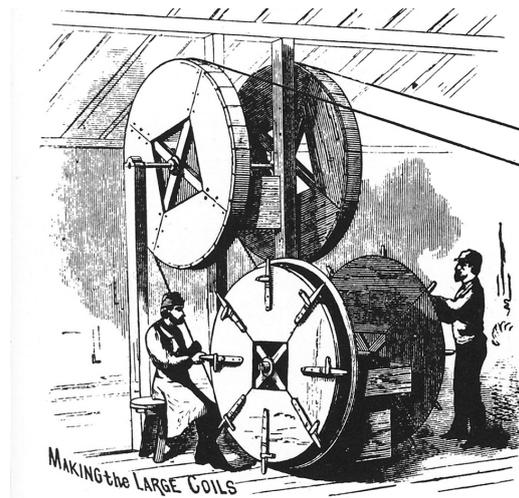
Abb. 2.5 Aufwickeln auf Bobinen [4].

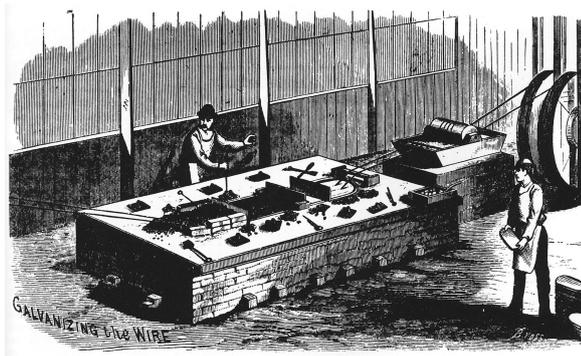
Abb. 2.6 Verzinken der Drähte [4].

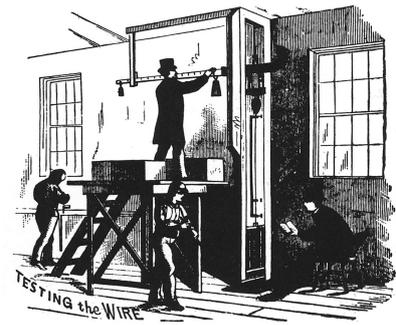
Abb. 2.7 Prüfen der Drähte [4].

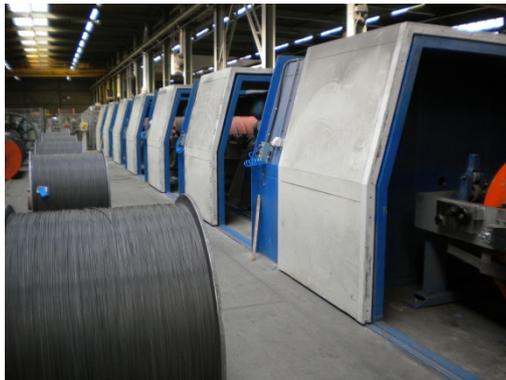
Die Abb. 2.8 und Abb. 2.9 zeigen eine moderne Anlage zur Herstellung von Litzen, wie sie heute weltweit in vielen Ländern bestehen. In der Schweiz selbst wird seit Jahrzehnten kein Spannstahl mehr hergestellt. Er wird in der Regel aus europäischen Ländern wie Belgien, Deutschland, Frankreich, Italien oder Spanien importiert.

Abb. 2.8 Moderne Anlage zur Herstellung von 7-dräftigen Litzen aus kaltgezogenen Drähten; volle Drahtspulen neben der Anlage gelagert.

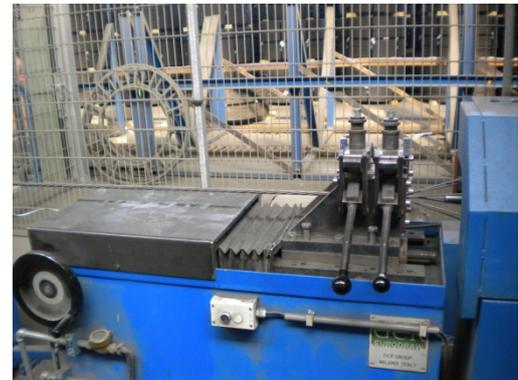
Abb. 2.9 Anlageteil, in welchem jeweils sieben Drähte zu einer Litze verseilt werden.

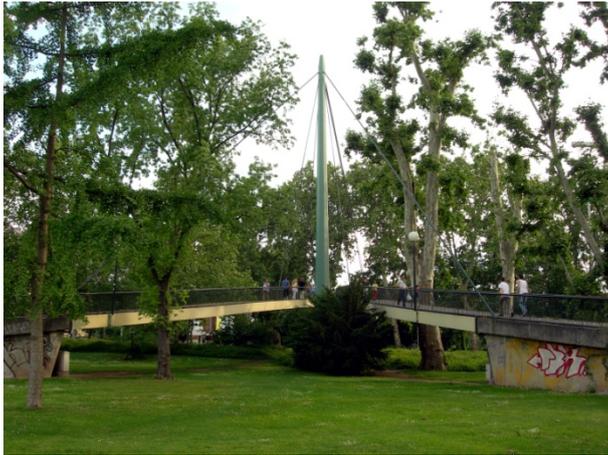
Beim Bau der Fussgängerbrücke über die Schillerstrasse 1961 in Stuttgart (heute: Ferdinand-Leitner-Steg, meistens jedoch als Schillersteg bezeichnet) wurden weltweit erstmals Schrägseile eingesetzt, die aus der Vorspanntechnik entwickelt wurden (Abb. 2.10 und Abb. 2.11). Es handelt sich dabei um Paralleldrahtbündel mit 20 bis 90 Drähten \varnothing 6 mm, welche mit BBRV-Verankerungen versehen sind. Die Drahtbündel sind durch Kunststoffhüllrohre und Zementinjektion geschützt [6]. Die Brücke ist weiterhin in Betrieb.

Abb. 2.10 Schillersteg, Stuttgart.

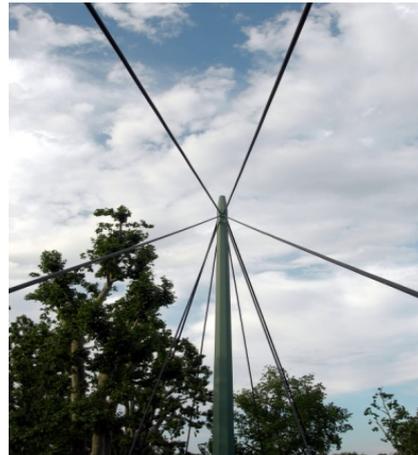
Abb. 2.11 Schrägseile des Schillerstegs.

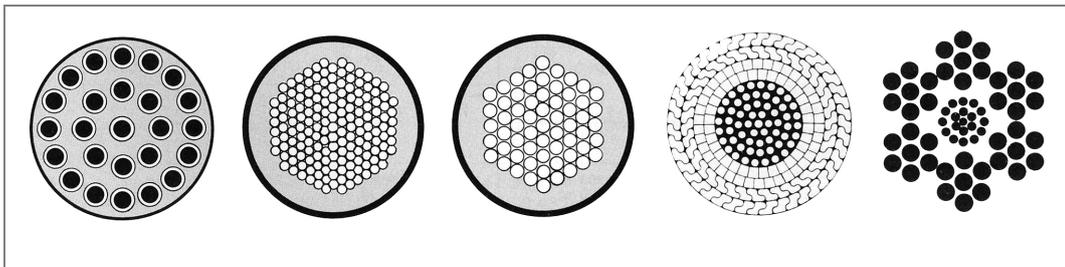
Neben Paralleldrahtseilen unterschiedlicher Bauart kamen mit der Zeit immer mehr auch Parallellitzenseile zum Einsatz. In der Folge verdrängten die aus der Vorspanntechnik entwickelten Seiltypen die vollverschlossenen Seile, die heute nur noch in wenigen Fällen verwendet werden (Abb. 2.12). Ebenfalls nur vereinzelt kamen Seile aus Einzelstäben oder aus Bündeln von parallelen Stäben zum Einsatz.

Abb. 2.12 Querschnitte verschiedener Arten von Schrägseilen: Parallel-Stabbündel, -Drahtbündel, -Litzenbündel, vollverschlossenes Seil, Litzenseil [7].

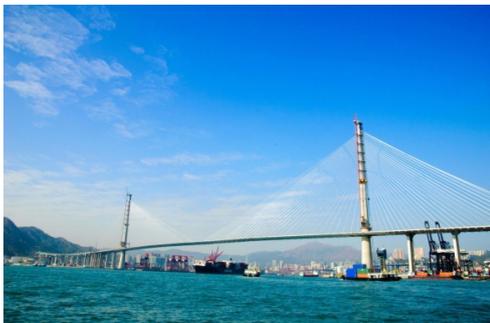
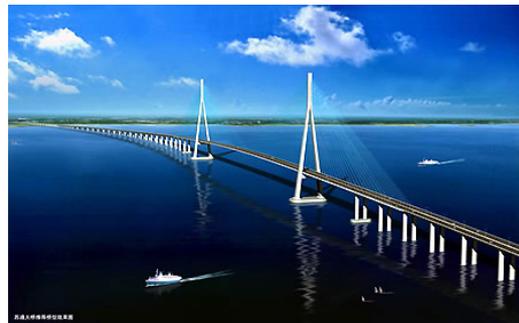
Während dem die Entwicklung bei den Schrägseilbrückensystemen vor allem in Bezug auf immer grössere Hauptspannweiten noch in vollem Gang ist (z.B. Stonecutters Brücke mit 1'018 m in Hongkong und Sutong Brücke mit 1'088 m in China), ist in der Schrägseiltechnik eine Konsolidierungsphase festzustellen. Diese Entwicklung dürfte primär damit zusammenhängen, dass mit der Herausgabe von Regelwerken neuerdings klare Anforderungen vorhanden sind (Abschnitt 2.4). In vielen Ländern kommen fast nur noch Schrägseile zum Einsatz, welche aus der Vorspanntechnik entwickelt wurden. Das bisher grösste eingebaute Schrägseil besteht aus 205 Litzen mit einer Gesamtbruchkraft von 54 MN.

Abb. 2.13 Stonecutters Brücke, Hongkong. Abb. 2.14 Sutong Brücke, China.

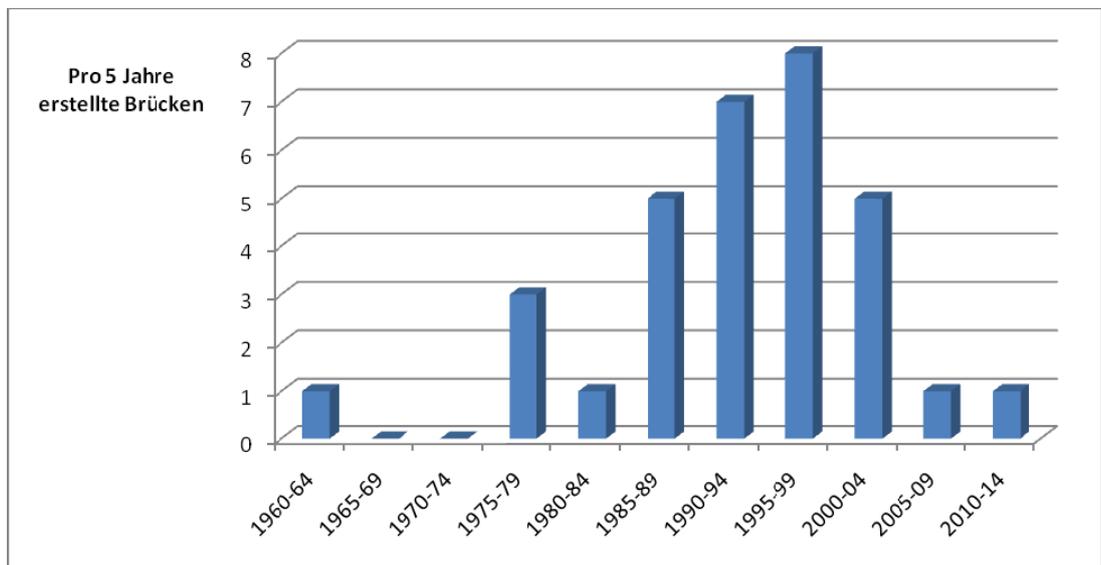
Im Rahmen der vorliegenden Dokumentation wurden im Verzeichnis der Brücken mit Schrägseilen und Hängern in der Schweiz (Anhang III) insgesamt 32 Schrägseilbrücken erfasst. Daneben enthält das Verzeichnis auch 6 Bogenbrücken mit Hängern, weil diese in ihrem Verhalten den Schrägseilen ähnlich sind. In den nachfolgenden Auswertungen sind diese 6 Bogenbrücken jedoch nicht einbezogen. Die Auswertung der erfassten Schrägseilbrücken ergibt ein mittleres Bauwerksalter von ca. 19 Jahren.

Abb. 2.15 Verteilung des Baujahrs der in der Schweiz erstellten Schrägseilbrücken bzw. Jahr der Auswechslung der Schrägseile.

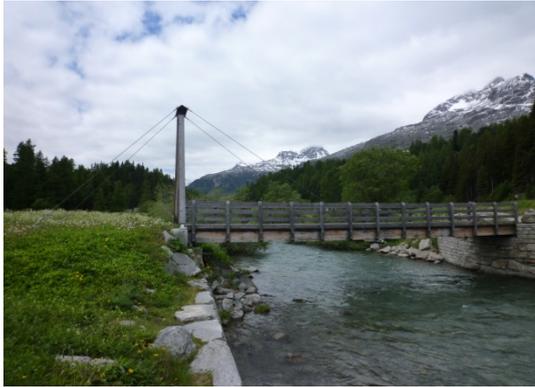
Neben den im Verzeichnis im Anhang III erfassten Schrägseilbrücken gibt es in der Schweiz eine grössere Anzahl von Schrägseilbrücken in Holzbauweise für Fussgänger (z.B. Abb. 2.16 und Abb. 2.17), welche in der vorliegenden Dokumentation nicht weiter behandelt werden.

Abb. 2.16 Brücke über den Inn bei St. Moritz, Seitenansicht.

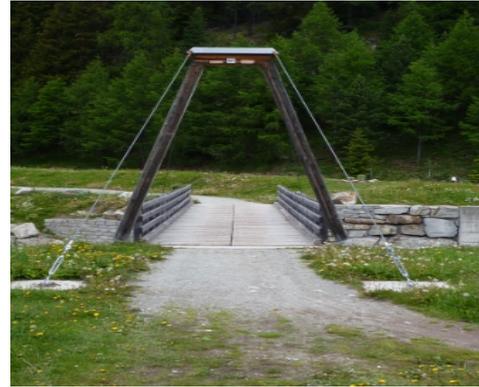
Abb. 2.17 Brücke über den Inn bei St. Moritz, Frontansicht.

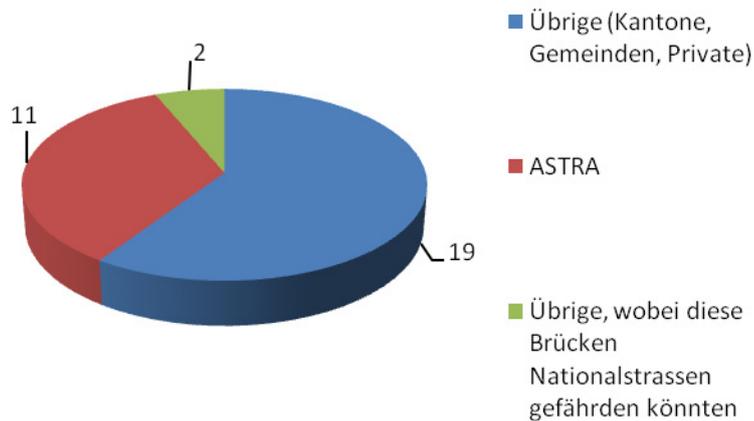
Die Aufteilung der hier erfassten Schrägseilbrücken auf ihre Werkeigentümer ist in Abb. 2.18 dargestellt, wobei neben dem ASTRA und den Übrigen (Kantone, Gemeinden, Private) als dritte Kategorie Brücken aufgeführt sind, die nicht dem ASTRA gehören, aber die Nationalstrassen überqueren.

Abb. 2.18 Aufteilung der erfassten Schrägseilbrücken auf ihre Werkeigentümer.

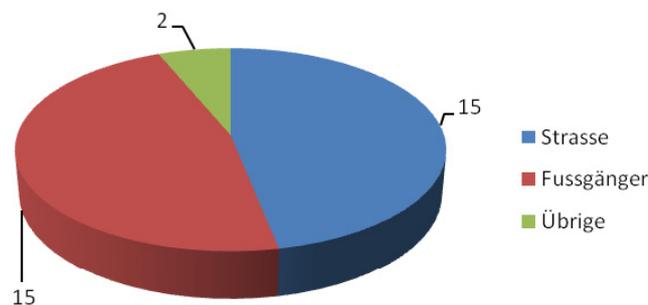
Die Aufteilung in Bezug auf die Art der Nutzung ist in Abb. 2.19 dargestellt, wobei zwischen Strassen-, Fussgänger- und übrige Nutzungen unterschieden wird.

Abb. 2.19 Aufteilung der erfassten Schrägseilbrücken auf ihre Nutzungsart.

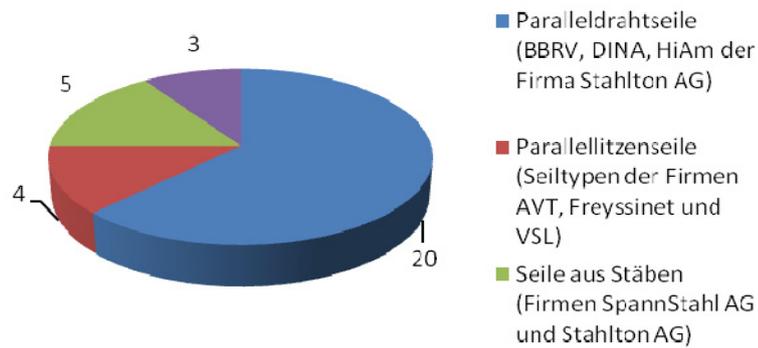
Die Aufteilung in Bezug auf den verwendeten Schrägseiltyp ist in Abb. 2.20 dargestellt.

Abb. 2.20 Aufteilung der erfassten Schrägseilbrücken auf den verwendeten Schrägseiltyp.

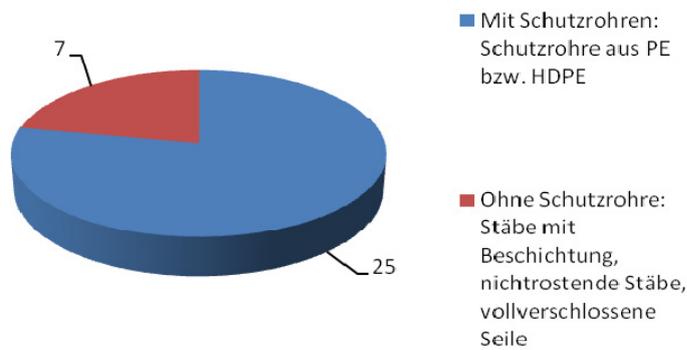
Die Aufteilung in Bezug auf den verwendeten äusseren Korrosionsschutz der Schrägseile ist in Abb. 2.21 dargestellt.

Abb. 2.21 Aufteilung der erfassten Schrägseilbrücken auf den verwendeten äusseren Korrosionsschutz der Schrägseile.

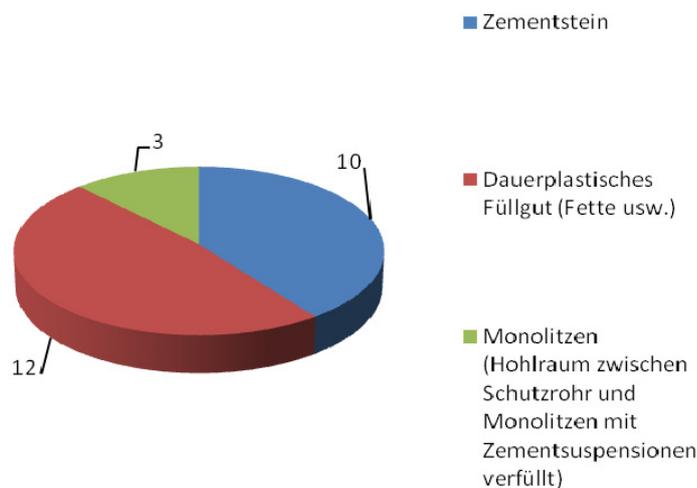
Für die 25 erfassten Schrägseilbrücken mit Schutzrohren ist die Aufteilung in Bezug auf den inneren Korrosionsschutz der Spannstähle in Abb. 2.22 dargestellt.

Abb. 2.22 Aufteilung der 25 erfassten Schrägseilbrücken mit Schutzrohren auf die Art des verwendeten inneren Korrosionsschutzes; bei 6 Brücken sind verzinkte Spanndrähte eingebaut.

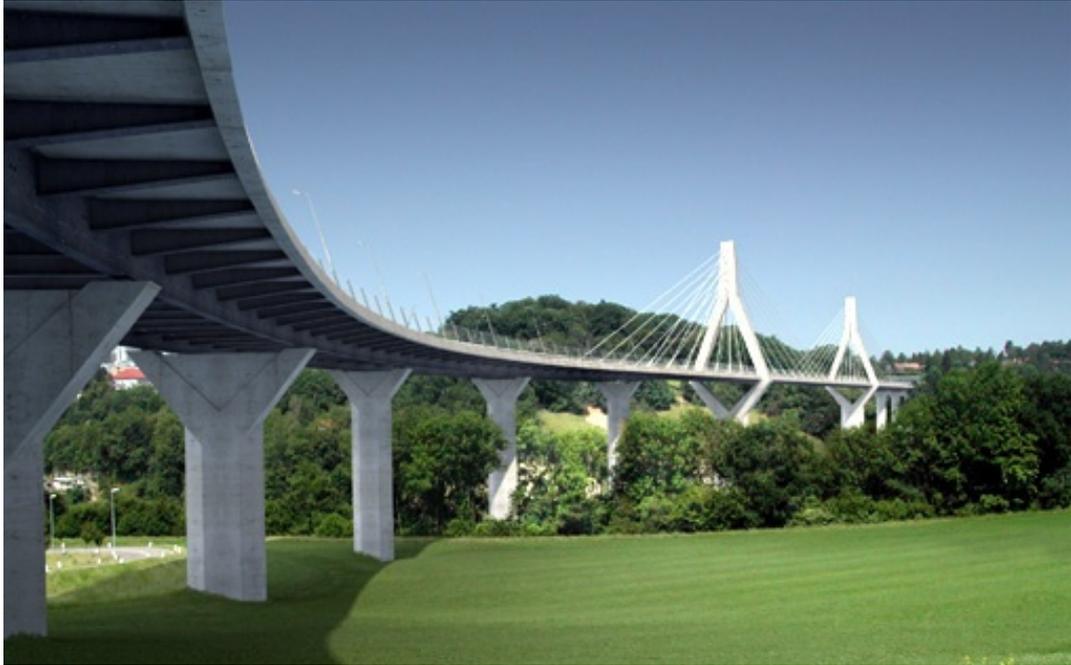
Zurzeit ist die Poya-Brücke in Freiburg mit 196 m Hauptspannweite im Bau (Abb. 2.23). Bei dieser Brücke sind Parallellitzenseile der neuesten Generation vorgesehen, welche die Anforderungen der SN EN 1993-1-11 [15] bzw. der fib-Empfehlung [16] erfüllen (Abschnitt 2.4).

Abb. 2.23 Schrägseilbrücke La Poya, Freiburg (Visualisierung).

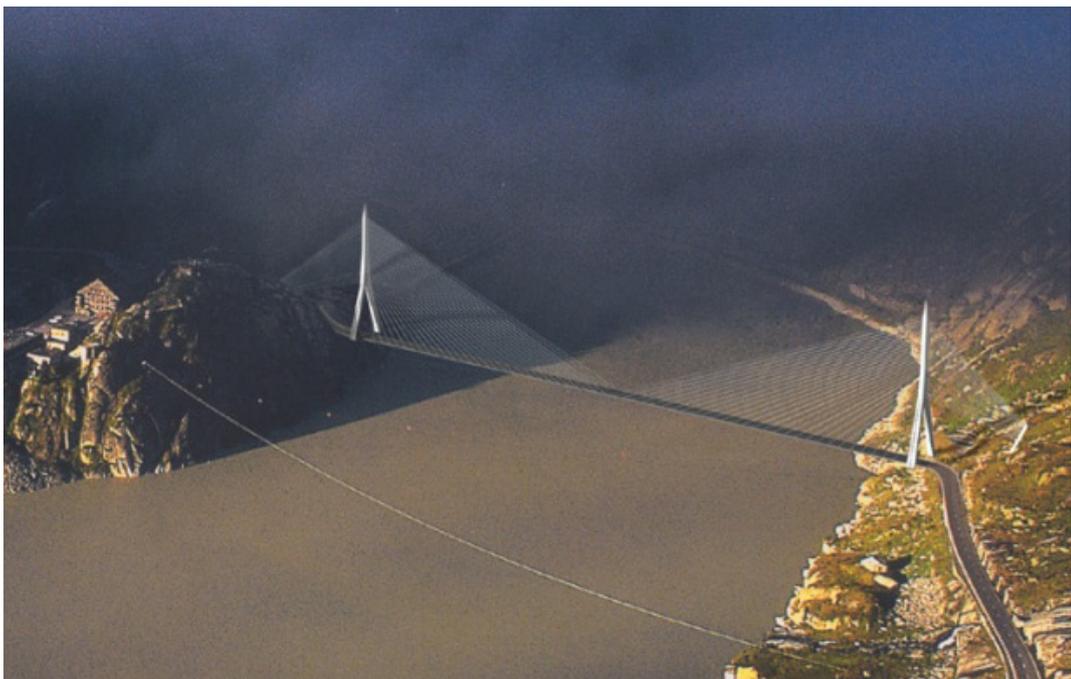
Weiter ist eine Schrägseilbrücke über den Grimsensee mit 350 m Hauptspannweite in Planung (Abb. 2.24).

Abb. 2.24 Schrägseilbrücke über den Grimsensee (Visualisierung).

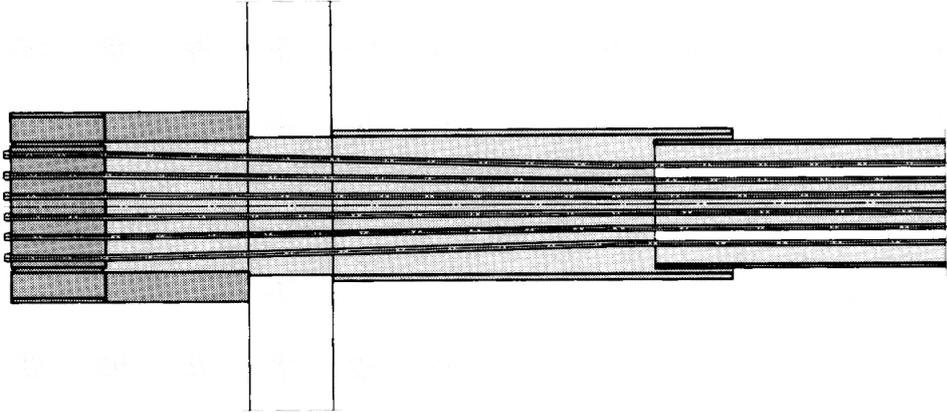
Es handelt sich hierbei um Seile, deren Verankerungen fast identisch sind mit denjenigen der herkömmlichen BBRV-Spannglieder mit Verbund, die bei üblichen Spannbetonbrücken verwendet werden (Abb. 2.25).

Abb. 2.25 Paralleldrahtseil mit Verankerung Typ BBRV [5].

Die Verankerung Typ BBRV besteht aus einem Ankerkopf, welcher im Normalfall mit einem Aussengewinde versehen ist. Die Ringmutter überträgt die Kabelkraft auf die Ankerplatte und ins Bauwerk. Die Drähte $\varnothing 6$ mm oder $\varnothing 7$ mm werden in den Ankerkopf eingefädelt und mittels Stauchkopf verankert (Abb. 3.13). Der BBRV-Stauchkopf wird am Ende der kaltgezogenen, hochfesten Spanndrähte kalt aufgestaucht und verankert diese bis zur vollen statischen Bruchkraft. Im Gegensatz zu den nachfolgend erläuterten Verankerungen Typ HiAm und Typ DINa, die von der gleichen Firma entwickelt wurden, weist die Verankerung Typ BBRV eine bedeutend geringere Ermüdungsfestigkeit von $\Delta\sigma_{\text{fat}} \leq 80 \text{ N/mm}^2$ auf (2 Mio Lastwechsel bei Oberlast $0.65 \cdot f_{\text{tk}}$). Dieser Verankerungstyp wurde deshalb nur bei Tragwerken mit geringen Ermüdungseinwirkungen wie beispielsweise Fussgängerbrücken eingesetzt.

Zur Durchführung der Schrägseile durch den Brückenüberbau und den Pylon wurden in der Regel Aussparungsrohre aus Stahl (Trompeten) eingebaut. Bei einigen Anwendungen wurde das HDPE-Hüllrohr in das Aussparungsrohr geführt (Abb. 2.25) und der Übergang zwischen Stahlrohr und Hüllrohr in der Regel mit einer Dichtmanschette abgedichtet (Abb. 2.71). In anderen Fällen wurde das HDPE-Hüllrohr aussen über das Aussparungsrohr gestülpt.

Wie bereits im Abschnitt 2.2 erwähnt, kam es beim Birskopfsteig bei Basel zu einem gravierenden Schadenfall. Am 22. Juni 2007 versagte eines der sechs Schrägseile infolge Korrosion (Abb. 2.33 und Abb. 2.34). Dies bewirkte Brückenverformungen, welche die Brücke funktionsuntüchtig machten. Es kam jedoch glücklicherweise weder zu einem Einsturz noch zu Personenschäden. Der Hauptgrund für diesen Schadenfall war die Einwirkung von Wasser und Sauerstoff im nicht vollständig mit Zementinjektion verfüllten Bereich gerade unterhalb der Seilverankerung am Pylonkopf. Der verwendete Schrägseiltyp ist in Abb. 2.25 dargestellt.

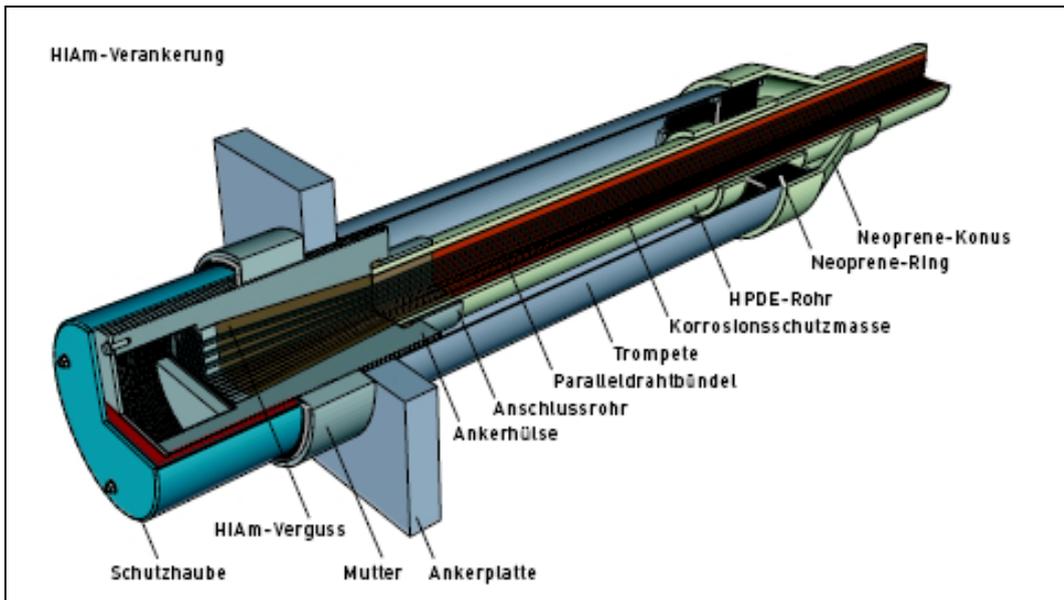
Die HiAm-Verankerung (Abb. 2.26) besteht aus einer Ankerhülse mit Innenkonus, welche im Normalfall mit einem Aussengewinde versehen ist. Die Mutter überträgt die Kabelkraft auf die Ankerplatte und ins Bauwerk. Im Konus wird das Drahtbündel aufgefächert. Die Drähte sind in der Lochplatte mit Stauchköpfen verankert. Die Kraftübertragung von den Drähten in die Hülse erfolgt über Druckgewölbe, welche sich im Konusbereich in der HiAm-Vergussmasse aufbauen. Die speziell entwickelte Vergussmasse besteht aus Epoxydharz, Stahlkügelchen und Zinkstaub. Das Polyethylenhüllrohr wird im Anschlussrohr dicht eingegossen. Auf der freien Länge wird das Hüllrohr entweder mit Zementsuspension oder mit dauerplastischer Korrosionsschutzmasse (Fette, Wachse) verpresst.

Abb. 2.26 Paralleldrahtseil mit Verankerung Typ HiAm [8].

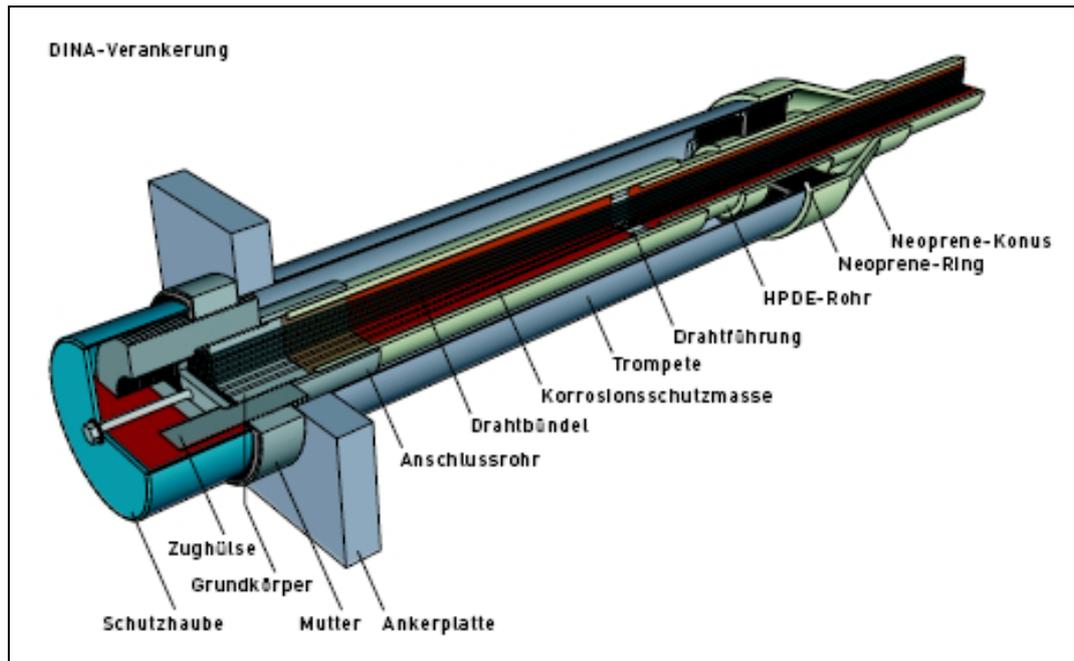
Bei der DIN A-Verankerung (Abb. 2.27) sind die Drähte analog zu den BBRV-Standardspanngliedern mittels Stauchköpfen im Grundkörper verankert. Das Vergiessen der Bohrungen im Grundkörper mit Epoxydharz verhindert den Zutritt von Sauerstoff und die Reibkorrosion, und es verbessert die Ermüdungsfestigkeit. Die Zughülse ermöglicht das Spannen der Verankerung und das Abstützen mittels Mutter auf die Ankerplatte. Im Bereich des Teleskoprohres werden die Drähte zu einem kompakten Bündel zusammengefasst. Das Teleskoprohr ist im Anschlussrohr dicht eingegossen. Auf der freien Länge wird das Hüllrohr entweder mit Zementsuspension oder mit dauerplastischer Korrosionsschutzmasse (Fette, Wachse) verpresst.

Abb. 2.27 Paralleldrahtseil Typ DIN A [8].

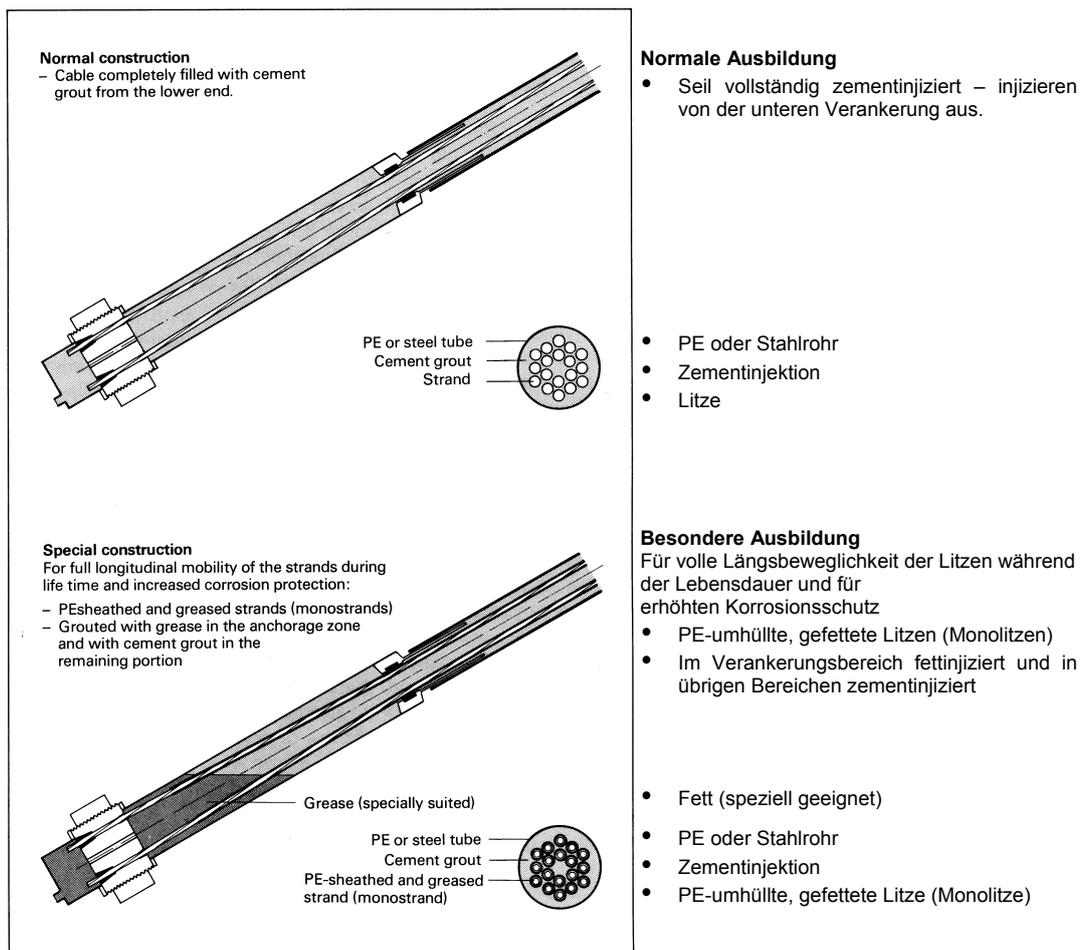
Parallellitenseile Typ VSL, VSL (Schweiz) AG (ab 1977):

Abb. 2.28 Parallellitenseile Typ VSL [7].

Es ist zu erwähnen, dass bereits vor Einführung dieses neuen Typs Parallellitenseile mit ähnlichem Aufbau wie in Abb. 2.28 gezeigt von demselben Hersteller verwendet wurden.

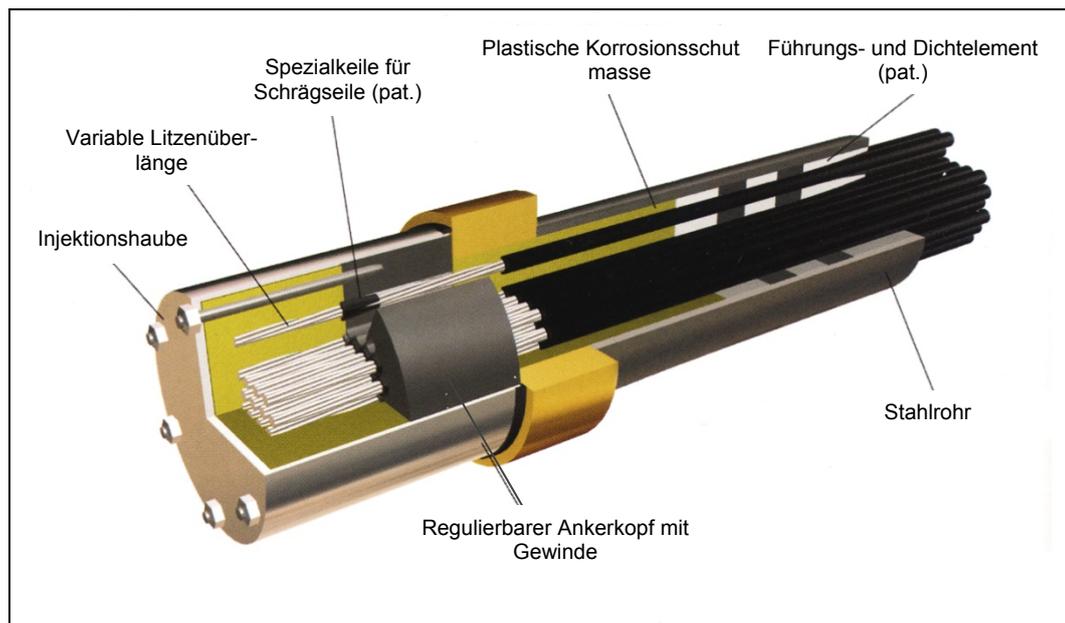
Dieser Seiltyp der neusten Generation wird ab 2012 bei der Poya-Brücke in Freiburg eingebaut. Das Zugglied besteht aus parallel geführten Monolitzen, die innerhalb eines Schutzrohrs aus Kunststoff (HDPE) verlaufen. Im Bereich der Ankerbüchsen werden die Kunststoffhüllrohre der Monolitzen entfernt (Abb. 2.29). Um in diesem Bereich die blanken oder verzinkten Litzen vor Korrosion zu schützen, wird seilseitig ein Dichtelement ("Stuffing box") eingebaut, welches jegliches Eindringen von Wasser verhindern soll. Die freie Länge des Seils bleibt unverpresst. Sie ist unten mit einer Entwässerungsöffnung versehen, durch welche Kondenswasser austreten kann.

Abb. 2.29 Parallellitenseil mit Verankerung Typ HD Freyssinet [9].

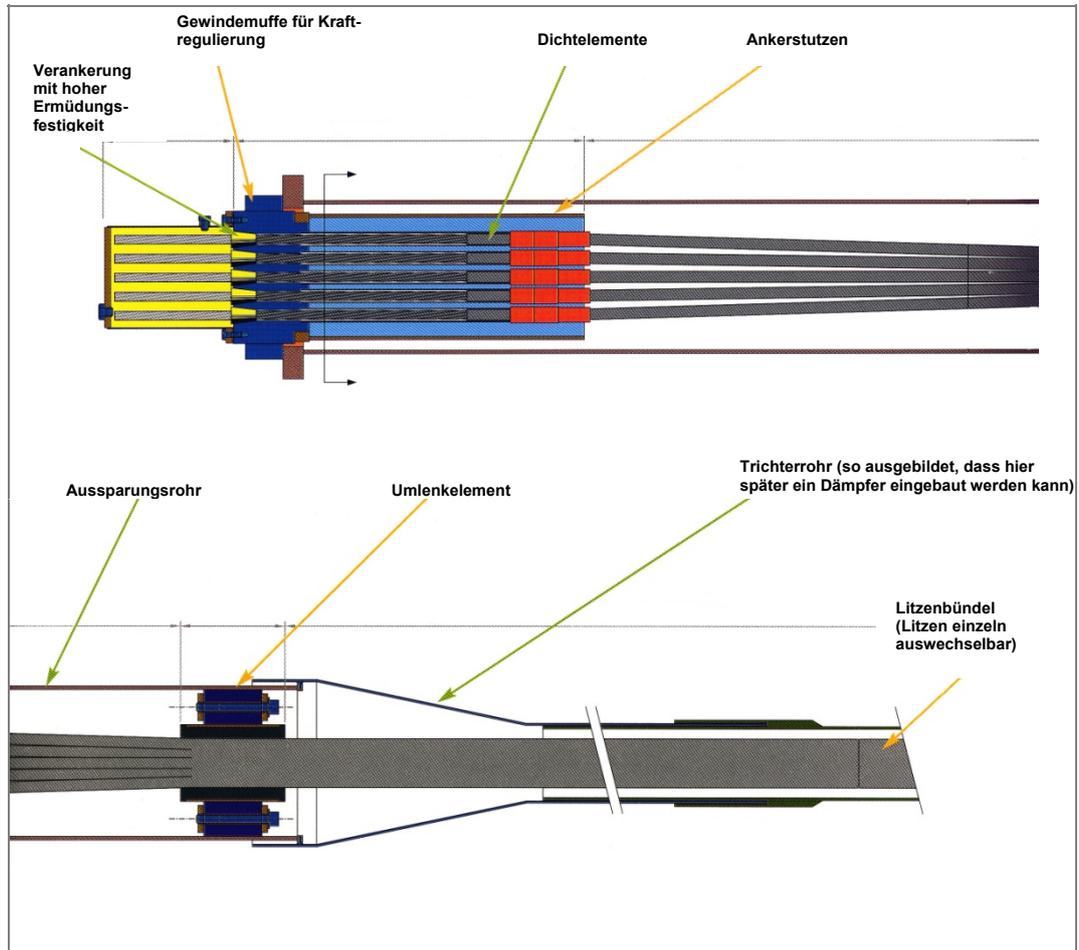
Abb. 2.30 Parallellitzenseil Typ VSL SSI 2000.

Andere Hersteller von Schrägseilen verfügen ebenfalls über Systeme, welche die heutigen Anforderungen erfüllen, beispielsweise die VSL Schrägseile Typ SSI 2000 (Abb. 2.30) und die DWIDAG Schrägseile DYNA Grip (Abb. 2.54).

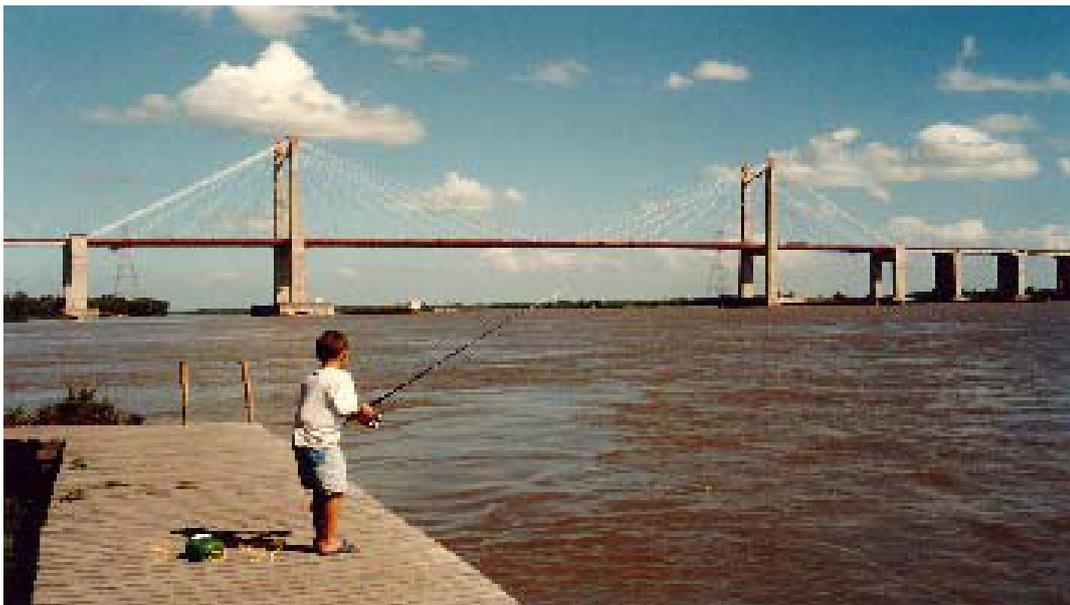
Abb. 2.31 Ansicht der Schrägseilbrücke Zárate-Brazo Largo, Argentinien [11].

Als Beispiel dafür, dass Schrägseile infolge ungenügender Dauerhaftigkeit ausgewechselt werden mussten, sei auf die Brücke Zárate-Brazo Largo in Argentinien verwiesen. Die Brücke wurde 1977 – 1978 erbaut und hat eine Hauptspannweite von 330 m (Abb. 2.31). Im November 1996 – d.h. nach nur 18 Jahren Nutzungsdauer – riss eines der Seile infolge Korrosions- und Ermüdungseinwirkungen. Es waren BBRV-Paralleldrahtseile mit 121 Drähten \varnothing 7 mm und HiAm-Verankerungen, die in der Schweiz gefertigt und auf die Baustelle geliefert wurden. Die Injektion mit Zementsuspension erfolgte auf der Baustelle. Fast alle Drähte des gerissenen Schrägseils hatten etwa 200 mm oberhalb der unteren Verankerung versagt (Abb. 2.32). Es erwies sich als notwendig, innert kürzester Frist sämtliche Seile zu ersetzen. Dabei kamen neu Parallellitenseile zur Anwendung.

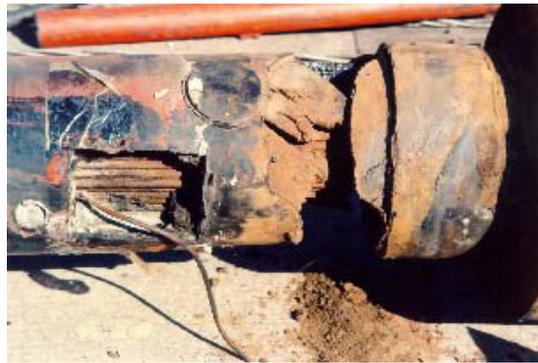
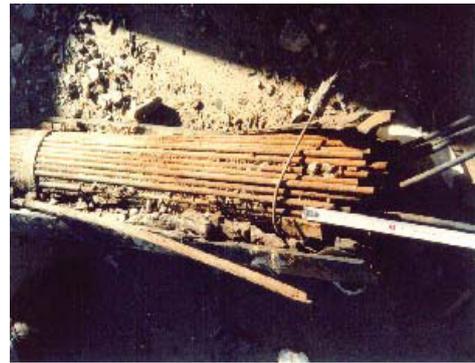
Abb. 2.32 Korrosionsschäden am gerissenen Schrägseil der Brücke Zárate-Brazo Largo [11].

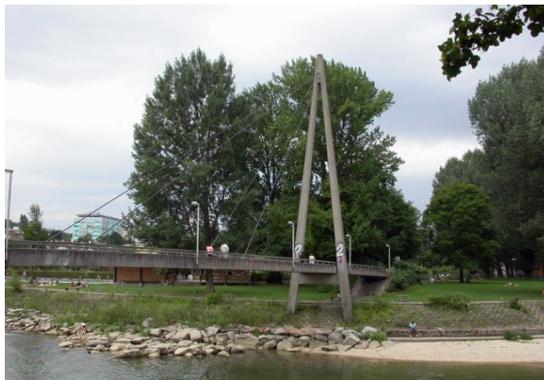
Abb. 2.33 Birskopfsteig vor dem Versagen [12].

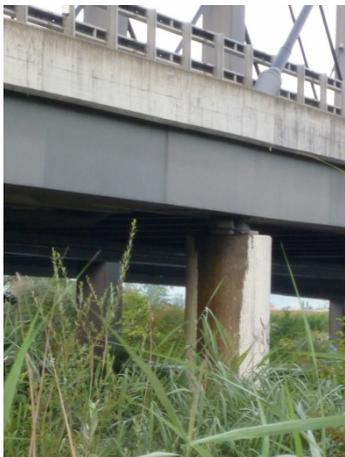
Abb. 2.35 Mit ausgetretenem Öl-Wasser-Gemisch verschmutzter Brückenfeiler.

Bei einigen Brücken wurde bereits nach kurzer Zeit festgestellt, dass bei den unteren Schrägseilverankerungen ein Gemisch aus Öl und Wasser austrat (Abb. 2.35 und Abb. 2.36). In Einzelfällen wurden im Gemisch auch Chloride gefunden. Diese stammen vermutlich von Tausalzablagerungen auf den Schutzrohren (Spritzwasser, Sprühnebel), die bei Regen gelöst und über undichte Stellen im äusseren Schutzsystem in den Verankerungsbereich gelangen konnten. Falls grössere Mengen ausgetreten sind, müssen sich im Schrägseil unzulässige Hohlräume gebildet haben. Es ist wichtig, dass solche Leckstellen durch geeignete Massnahmen abgedichtet und die Hohlstellen wieder aufgefüllt werden.

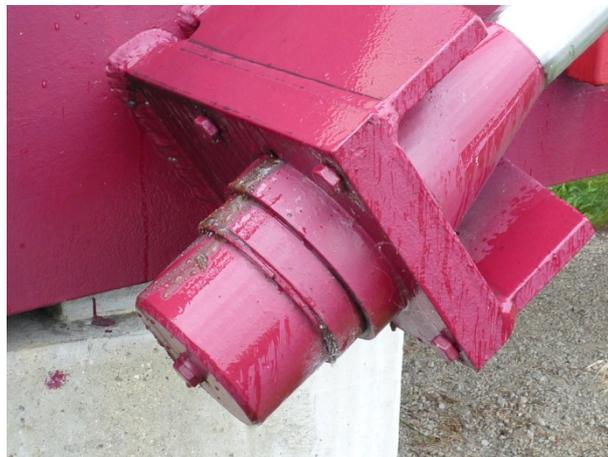
Abb. 2.36 Schutzhaube, aus welcher Schutzfett austritt.

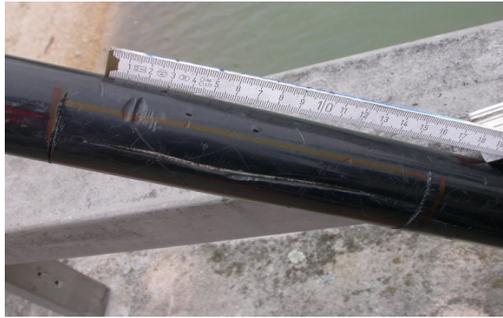
Abb. 2.37 Risse im Kunststoff-Hüllrohr.

Wie im ersten Zitat aus [13] muss einschränkend festgehalten werden, dass die Rohre von guter Qualität sein müssen (kein rezykliertes Ausgangsmaterial) und dass die Ausführung sorgfältig erfolgen muss. Mechanische Verletzungen bei Transport und Einbau sowie unzulässiger Überdruck beim Injektionsvorgang sind zu vermeiden. Insbesondere die letztere Gefährdung kann zur Bildung von Längsrissen in den Hüllrohren führen (Abb. 2.37), was unbedingt zu vermeiden ist, weil dadurch die Dauerhaftigkeit des Seils massgeblich reduziert wird.

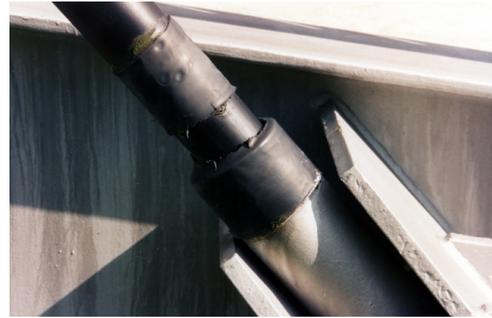
Abb. 2.38 Gerissene Dichtmanschette.

Ebenfalls entscheidend für die Dauerhaftigkeit sind die Übergangsstellen (Muffen, Dichtmanschetten usw.). Auch deren Funktionstüchtigkeit ist periodisch zu überprüfen (Abb. 2.38).

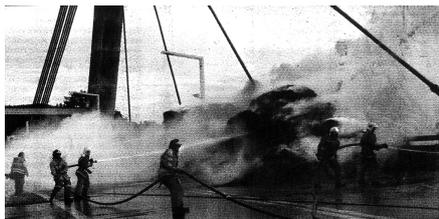
Abb. 2.39 Brandbekämpfung auf der Rheinbrücke Schaffhausen.

Auf der Rheinbrücke Schaffhausen kam es am 17. August 2001 zu einem Fahrzeugbrand (Abb. 2.39). Ein mit Strohballen beladener Lastenzug brannte auf der Brücke. Die Feuerwehr konnte den Brand innerhalb einer halben Stunde löschen. Es kam zu verschiedenen Schäden. In [14] wird in Bezug auf die Schrägseile festgehalten, dass bei zwei Seilen an den HDPE-Hüllrohren Brandschäden (Riefen) und starke Rauch- und Russablagerungen sichtbar waren. Die nachfolgende Untersuchung zeigte, dass die Rohre glücklicherweise nur geringfügig beschädigt waren, sodass sie instandgesetzt werden konnten.

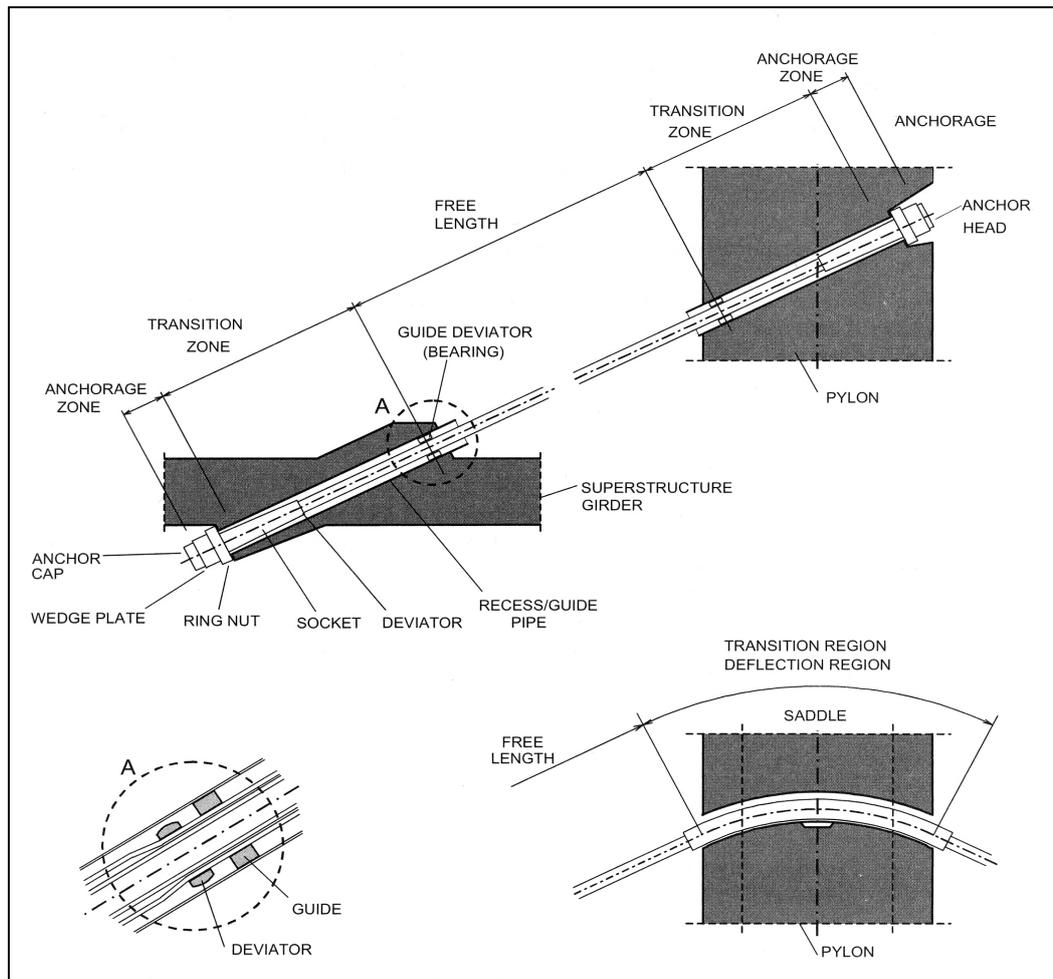
Die Abb. 2.45 zeigt die typischen Komponenten von Schrägseilen und definiert die Begriffe:

Abb. 2.45 Typische Komponenten von Schrägseilen und Begriffsdefinitionen gemäss [16].
