Bundesamt für Strassen ASTRA

Schrägseile und externe Spannglieder für den Brückenbau

**Normenwerk
Anforderungen bei Erhaltung und Neubau
Dauerhaftigkeit**

ASTRA 82 015

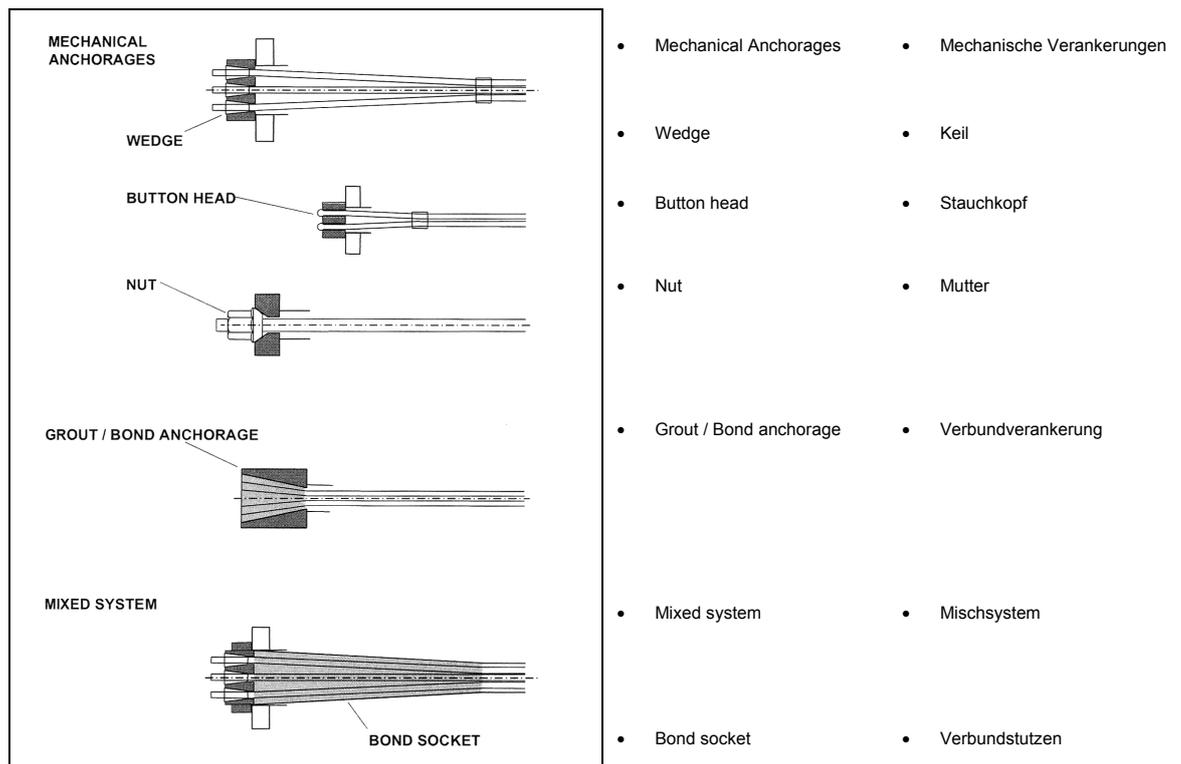
In Abb. 2.46 sind die typischen Verankerungen von Schrägseilen dargestellt:

Abb. 2.46 Typische Schrägseilverankerungen gemäss [16].

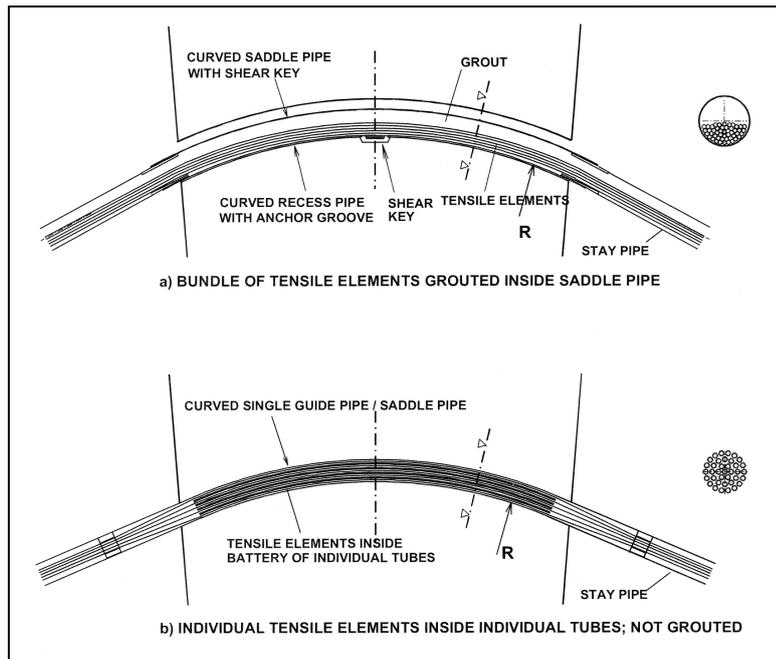
Die Abb. 2.47 zeigt die zwei Haupttypen von modernen Sattelkonstruktionen, bei denen die Seile auswechselbar sind. Bei früheren Ausführungstypen war die Auswechselbarkeit der Zugelemente nicht in allen Fällen gewährleistet.

a) Bundle of tensile elements grouted inside saddle pipe

- Curved saddle pipe with shear key
- Curved recess pipe with anchor groove
- Shear key
- Grout
- Tensile elements
- R
- Stay pipe

Abb. 2.47 Haupttypen von Sattelkonstruktionen gemäss [16].

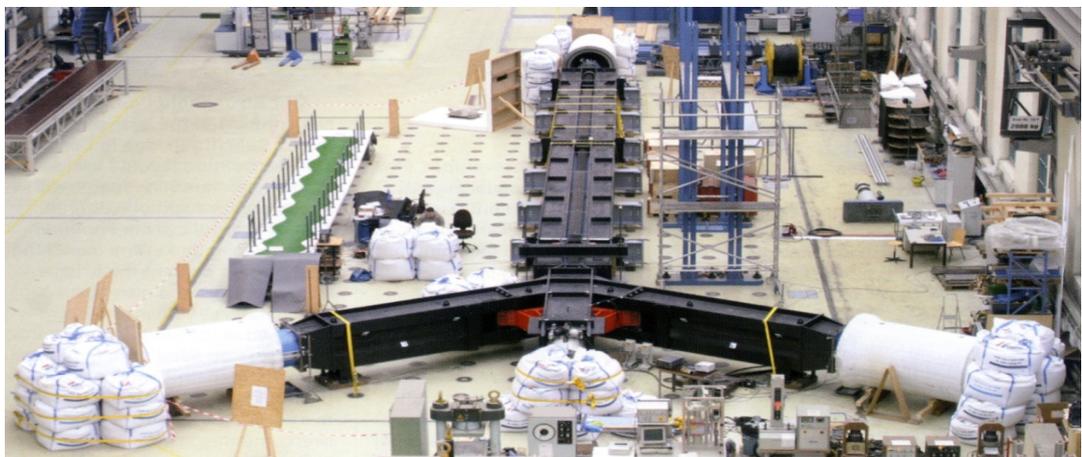
Die Abb. 2.48 zeigt die Prüfung des Sattelbereichs eines Schrägseils mit 55 Litzen $\varnothing 15.7$ mm auf Ermüdung, mit anschliessendem Zugversuch. Wie ersichtlich handelt es sich um eine sehr aufwändige Prüfung.

Abb. 2.48 Ermüdungs- und Zugversuch eines Schrägseils mit 55 Litzen $\varnothing 15.7$ mm im Sattelbereich gemäss [16].

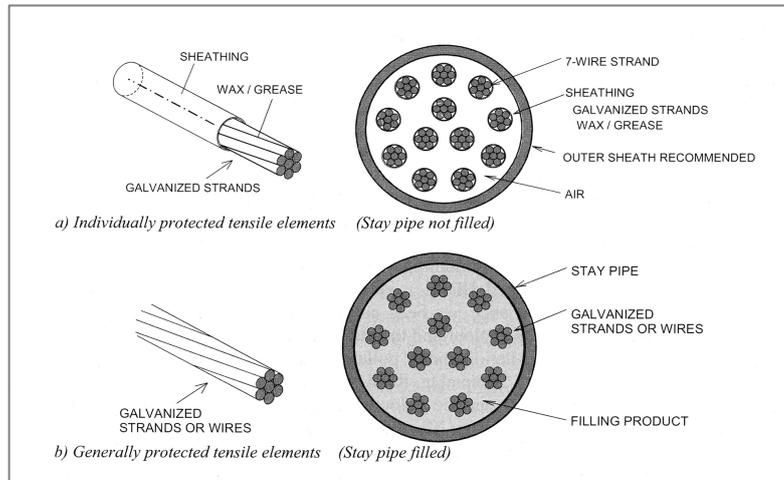
Die Erfahrung hat gezeigt, dass die Nutzungsdauer von Schrägseilen primär durch die Qualität des Korrosionsschutzes bestimmt wird. Die Abb. 2.49 zeigt diesbezügliche Referenzsysteme für Parallellitzenseile im Bereich der freien Länge.

<p>a) Individually protected tensile elements</p> <ul style="list-style-type: none"> • Sheathing • Galvanized strands • Wax / grease • (Stay pipe not filled) • 7-wire strand • Outer sheath recommended • Air 	<p>a) Individuell geschützte Zügelemente</p> <ul style="list-style-type: none"> • Einzelhüllrohr • Verzinkte Litzen • Wachs / Fett • (Schrägseilrohr, nicht verfüllt) • 7-drahtige Litze • Äusseres Hüllrohr empfohlen • Luft
<p>b) Generally protected tensile elements</p> <ul style="list-style-type: none"> • Galvanized strands or wires • (Stay pipe filled) • Filling product 	<p>b) Allgemein geschützte Zügelemente</p> <ul style="list-style-type: none"> • Verzinkte Litzen oder Drähte • (Schrägseilrohr verfüllt) • Füllgut

Abb. 2.49 Korrosionsschutzsysteme bei Parallellitzenseilen gemäss [16].

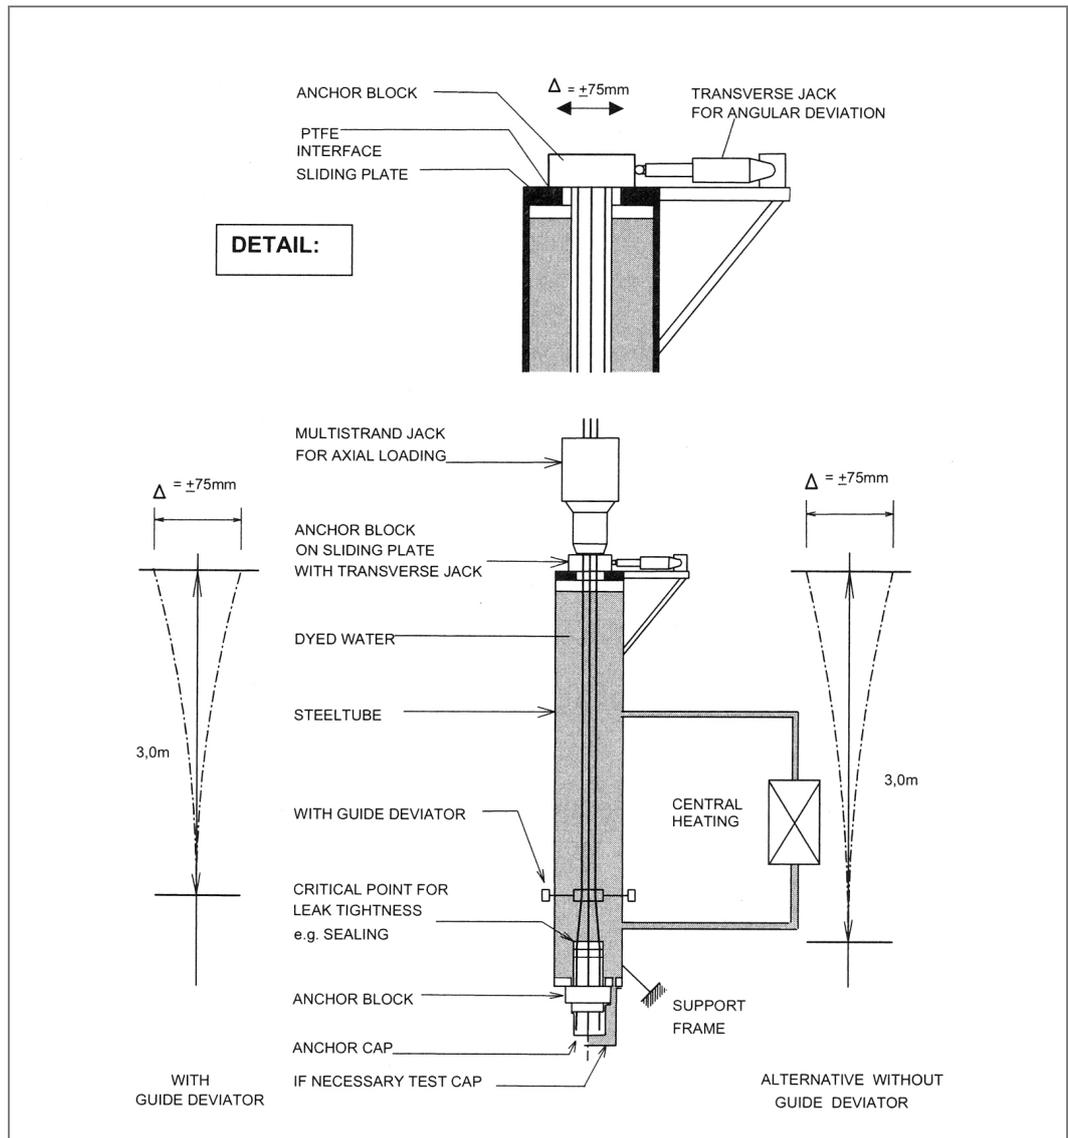
| <ul style="list-style-type: none"> • Alternative without guide deviator • Anchor block on sliding plate with transverse jack • Central heating • Critical point for leak tightness e.g. sealing • Dyed water • If necessary test cap • Multistrand jack for axial loading • PTFE interface • Steel tube • Support frame • Transverse jack for angular deviation • With guide deviator | <ul style="list-style-type: none"> • Alternative ohne Umlenkführung • Ankerkopf auf Gleitplatte mit Presse für seitliche Verschiebungen • Zentrale Heizung • Kritische Bereiche für Dichtheit z.B. Abdichtung • Gefärbtes Wasser • Testhaube wenn nötig • Mehrlitzenpresse für axiale Belastung • PTFE-Zwischenschicht • Stahlrohr • Stützrahmen • Querpresse für Winkeländerungen • Mit Umlenkführung |

Abb. 2.50 Prüfanordnung für die Wasserdichtheitsprüfung gemäss [16].

Wichtig ist der Schutz in den Übergangsbereichen bei den Anschlüssen. Es muss verhindert werden, dass an diesen Stellen Wasser in Verankerungen bzw. in Sättel eindringen kann. Die Eignung der getroffenen Massnahmen ist in einem Dichtheitsversuch mit Wassereinwirkung zu überprüfen. Dazu ist in der Regel eine Versuchsanordnung mit beschleunigter Alterung zu verwenden, mit der zyklische Veränderungen der Seilkraft, des Seilwinkels bei der Verankerung und der Temperatur simuliert werden können (siehe Abb. 2.50 und Abb. 2.51).

Für die Überprüfung der Dauerhaftigkeit bzw. der Qualität des Korrosionsschutzes im Verankerungsbereich ist die Wasserdichtheitsprüfung von ausschlaggebender Bedeutung. Die Abb. 2.50 zeigt die Prüfanordnung, Abb. 2.51 das Prüfprogramm und Abb. 2.53 die Durchführung einer solchen Prüfung gemäss fib-Empfehlung [16].

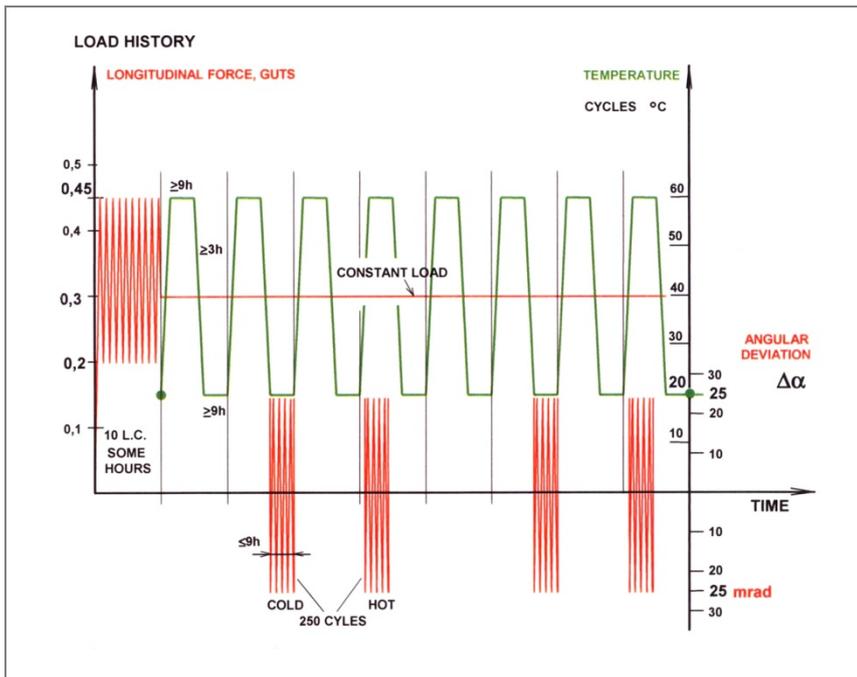
| • Angular deviation | • Winkeländerung |
| • Longitudinal force, GUTS | • Längskraft, garantierte Bruchlast F_{pk} |
| • 10 L.C. some hours | • 10 Lastzyklen, einige Stunden |

Abb. 2.51 Prüfprogramm für die Wasserdichtheitsprüfung gemäss [16].

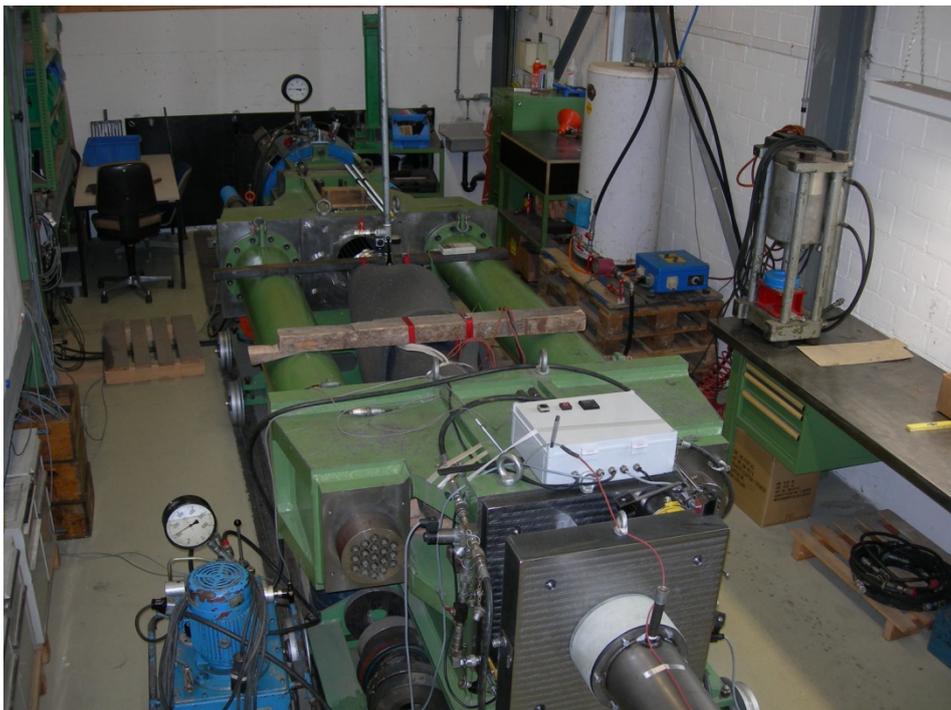
Abb. 2.52 Durchführung einer Wasserdichtheitsprüfung.

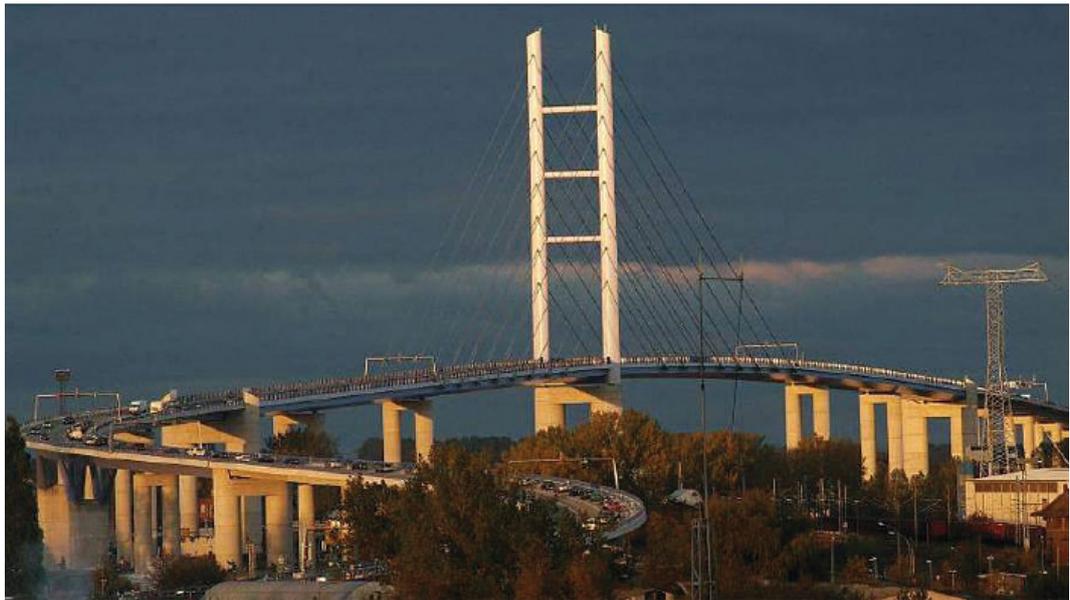
Abb. 2.53 Ziegelgrabenbrücke, Deutschland [21].

Im Sinne eines Pilotprojekts wurden in Deutschland bei der 2007 fertiggestellten Ziegelgrabenbrücke erstmals grosse Parallellitzenseile der neuesten Generation verwendet [21] (Abb. 2.53), nachdem früher fast ausschliesslich vollverschlossene Seile eingebaut wurden. Es kamen dabei Verankerungen gemäss Abb. 2.54 zum Einsatz.

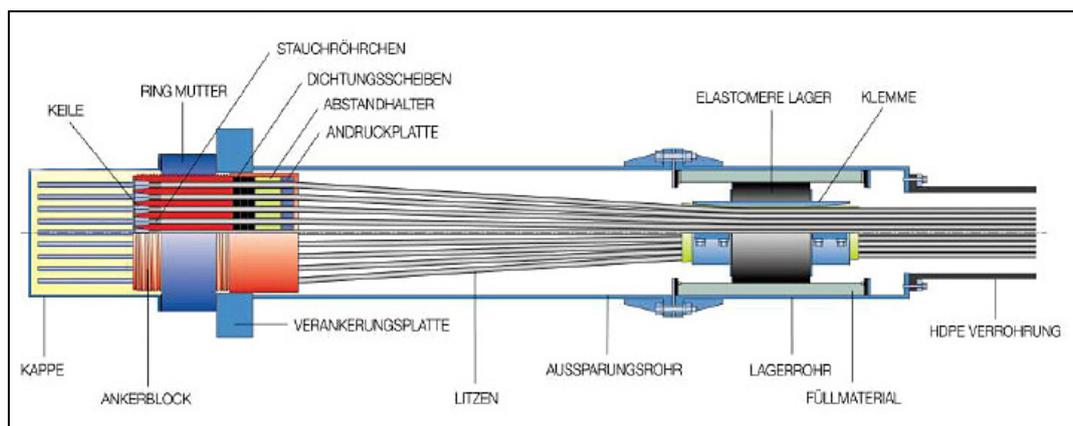
Abb. 2.54 Längsschnitt durch eine Seilverankerung DYNA Grip [21]. Die Spannstahlitzen sind auf der freien Länge vierfach geschützt (von aussen nach innen): Kunststoffhüllrohr (HDPE), aufextrudierter PE-Mantel, Wachsschicht, Verzinkung der Litzen.

Andere Hersteller von Schrägseilen verfügen ebenfalls über Systeme, welche die heutigen Anforderungen erfüllen, beispielsweise die VSL Schrägseile Typ SSI 2000 (Abb. 2.30) und die DWIDAG Schrägseile DYNA Grip (Abb. 2.54).

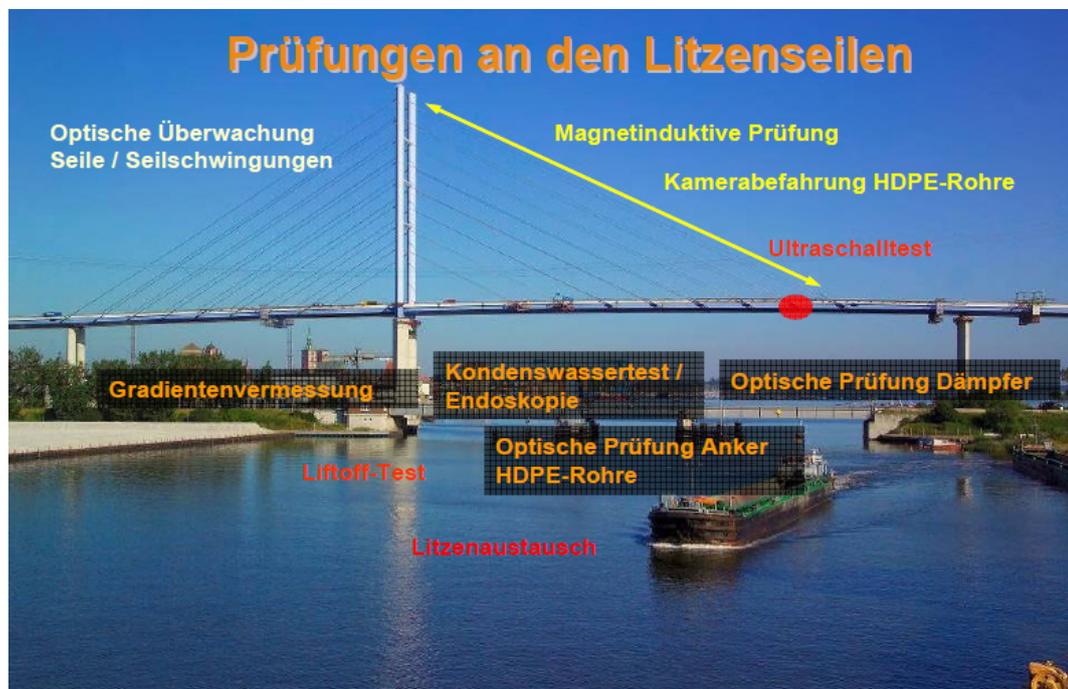
Die Abb. 2.55 zeigt einen schematischen Überblick über die angewendeten Prüfmethoden.

Abb. 2.55 Prüfungen an den Litzenseilen der Ziegelgrabenbrücke gemäss [21].

Um Erfahrungen mit diesem Schrägseiltyp zu sammeln, wurde bei der Ziegelgrabenbrücke eine sehr breit angelegte Erstinspektion vorgenommen. Dabei wurde die Praxistauglichkeit folgender Prüfmethoden überprüft (Abb. 2.55):

- Magnetinduktive Seilprüfung
- Ultraschallprüfung der Litzen im Verankerungsbereich
- Kraftkontrollen an Einzellitzen ("lift-off")
- Seilkraftbestimmung mit Frequenzmessungen
- Kondenswasserprüfung durch Entwässerungsrohr
- Visuelle Kontrolle des HDPE-Schutzrohrs mit Seilbefahrgerät
- Austausch einzelner Litzen mit anschliessender Inspektion der ausgebauten Litzen
- Visuelle Überprüfung der mechanischen Verankerungsbereiche
- Endoskopische Überprüfung von Hohlräumen

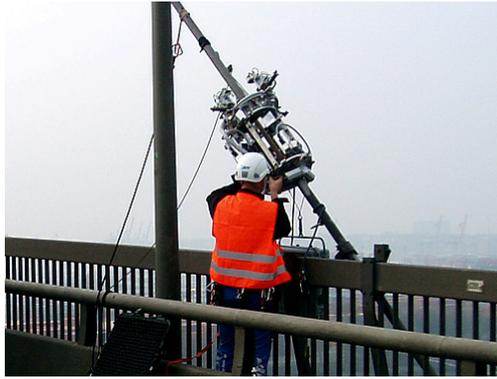
Abb. 2.56 Automatisches Seilbefahrgerät mit Kameras zur visuellen Überprüfung.

Gemäss [20] wird vor Ablauf der Garantiefrist eine Schlussprüfung durchgeführt, welche der ersten Hauptinspektion entspricht. Weitere Hauptinspektionen werden alle 5 Jahre durchgeführt. Es wird empfohlen, bei jeder Hauptinspektion alle Schrägseile bzw. deren Komponenten zu untersuchen. Da Schrägseile zu den kritischen Tragwerkselementen gehören, sind sie aus Handdistanz zu inspizieren [20]. Dies bedeutet, dass der Zugang auf der ganzen Länge eines Schrägseils inkl. Verankerungen gewährleistet sein muss, mittels Gerüstung sowie durch Besichtigungsgeräte wie mobile Hebebühnen oder auf den Seilen verlaufenden Plattformen. Neuerdings gibt es auch unbemannte, roboterartige Seilbefahrgeräte, die mit Kameras ausgerüstet sind und eine Handdistanz-Prüfung ermöglichen (Abb. 2.56 und Abb. 2.57).

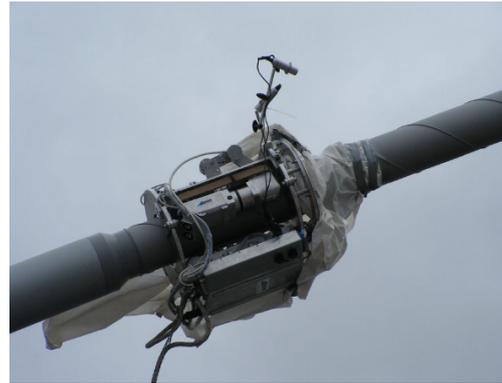
Abb. 2.57 Nahaufnahme des Seilbefahrgeräts mit Kameras.

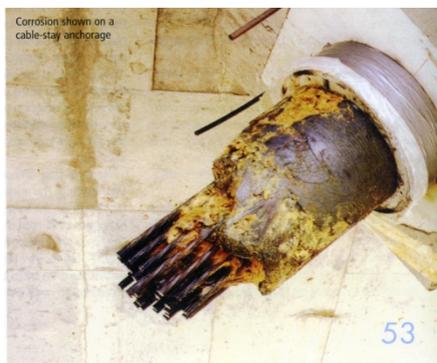
Abb. 2.58 Korrodierte Litzen in der Verankerung.

- Zerstörungsfreie Prüfung der HDPE-Schutzrohre auf Fehlstellen (Risse, Löcher usw.)
- Demontage der Schutzhauben und Beurteilung der Verankerung (Abb. 2.58): Ist Wasser vorhanden? Zustand des Füllguts? Zustand des Spannstahls? Zustand der Entwässerungsöffnungen?
- Zustand der Komponenten beim Austritt der Schrägseile aus den Aussparungsröhren: Zustand der Dichtmanschetten (Abb. 2.59), Umlenkringe, Dämpfungselemente usw.
- Seildurchhang (quantitative Beurteilung durch Vermessung)
- Lokalisieren von Hohlräumen mittels Abklopfen bei zementinjizierten Seilen der ersten Generation (Stahlzugglied + zementöses Füllgut + Schutzrohr aus Kunststoff). Das Abklopfen ergibt nicht immer zweifelsfreie Resultate. Durch das Ablösen des Hüllrohrs vom Zementstein (Delamination) kann sich ein Klang ergeben, der fälschlicherweise auf einen grösseren Hohlraum schliessen lassen würde.

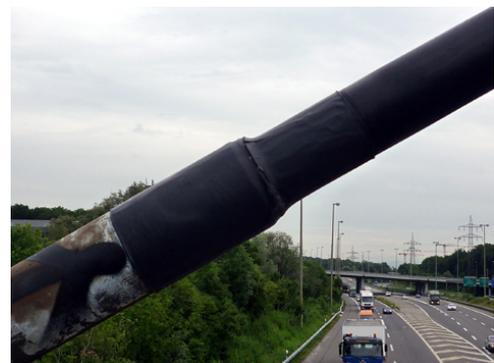
Abb. 2.59 Defekte Dichtmanschette.

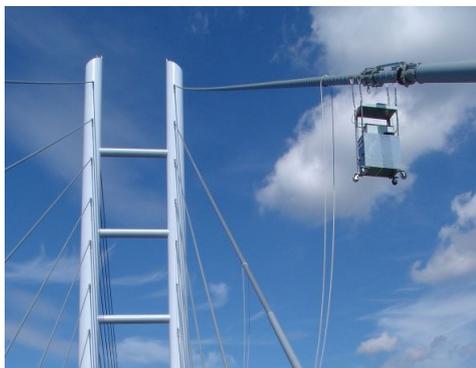
Abb. 2.60 Einsatz des Magnetinduktionsgeräts bei der Ziegelgrabenbrücke.

- Untersuchung des Spannstahls (Litzen, Drähte, Stäbe) auf der freien Länge mittels eines Magnetinduktionsgeräts: Ausgehend von den Seilprüfgeräten für Seilbahnen hat die Empa bereits vor einiger Zeit ein Gerät entwickelt, welches für die Prüfungen von Schrägseilen im Brückenbau verwendet werden kann. Dieses wurde im Sinne von Pilotanwendungen beispielsweise bei der RAMA-IX-Brücke in Bangkok (Thailand) und bei der Ziegelgrabenbrücke (Deutschland) eingesetzt (Abb. 2.60 bis Abb. 2.62). Dabei hat sich gezeigt, dass für eine kommerzielle Anwendung Verbesserungen nötig sind. Der neue Prototyp wurde an der Empa im Laufe von 2011 getestet. Der Ersteinsatz an einem Parallellitzenschragseil mit 55 Litzen \varnothing 15.7 mm und einem Seildurchmesser von 220 mm ist in Zusammenarbeit mit der Firma DMT GmbH & Co. KG in Deutschland geplant.

Das Prinzip des Messverfahrens ist folgendes: Am freien Seil wird ein Permanentmagnet (bis zu einem Seildurchmesser von 150 mm) oder eine Spule angebracht, und anschliessend wird in einem Teil des Seils ein Magnetfeld induziert. Liegt in diesem Bereich des Seils ein Schaden vor, dann werden die Magnetfeldlinien bei dieser Fehlstelle abgelenkt. Wenn nun der Magnet entlang dem Seil verschoben und das erzeugte Magnetfeld mit Sensoren kontinuierlich gemessen wird, so lässt sich feststellen, wo Fehlstellen (Querschnittsverluste, Drahtbrüche) im Inneren des Seils vorhanden sind. Die Empa hat die theoretischen Grundlagen des Messverfahrens im ASTRA-Forschungsbericht [22] behandelt. Mit dieser Methode können je nach Seiltyp Querschnittsverluste von 0.3% bis 3% des Gesamtquerschnitts erfasst werden. Während Drahtbrüche relativ gut detektierbar sind, stellt die Erfassung von Querschnittsverlusten infolge Korrosion hohe Anforderungen an das Fachpersonal. Aus geometrischen Gründen können die Nahbereiche bei Pylon und Brückenüberbau in der Regel nicht überprüft werden.

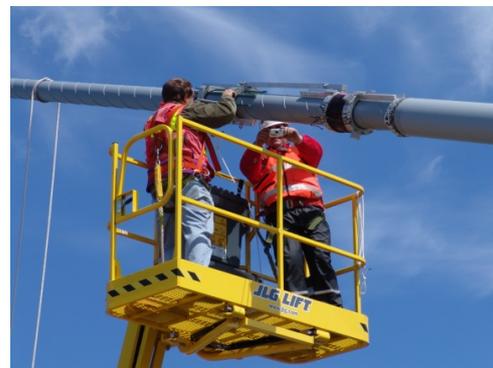
Abb. 2.61 Installation des Magnetinduktionsgeräts.

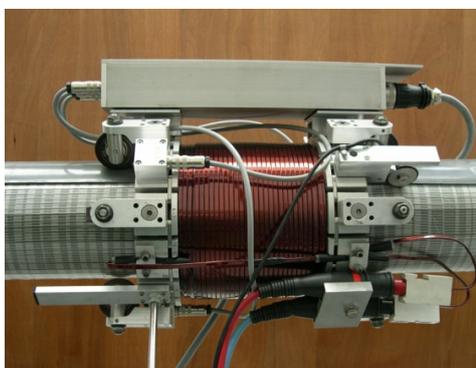
Abb. 2.62 Magnetinduktionsgerät der Empa.

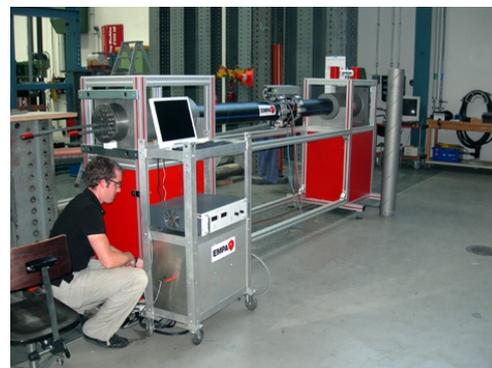
Abb. 2.63 Prüfung des Geräts an der Empa, an einem Schragseil mit 31 Litzen.

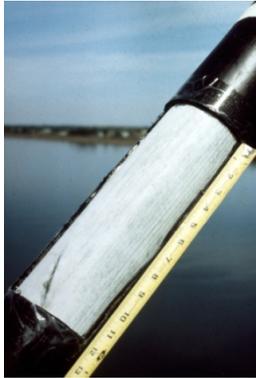
Abb. 2.64 Sondieröffnung im Schutzrohr, Zementstein sichtbar.

- Sondieröffnungen bei detektierten Fehlstellen (z.B. Hohlräume im Füllgut, gerissene Drähte oder Litzen): Das Schutzrohr kann lokal sorgfältig aufgeschnitten und entfernt werden. Anschliessend ist die Schadensursache zu ermitteln (Korrosionsursache, Beurteilung des Füllguts usw.). Diese Untersuchung ist nur angezeigt, wenn aufgrund einer Voruntersuchung mit grosser Wahrscheinlichkeit mit signifikanten Fehlstellen gerechnet werden muss und der Bauherr die Sondieröffnung bewilligt hat. Das Verschliessen der Sondieröffnung ist sorgfältig zu planen und auszuführen (Abb. 2.64 bis Abb. 2.66). Geschieht dies nicht sachgemäss, so entsteht eine Schwachstelle im Schutzsystem des Schrägseils.

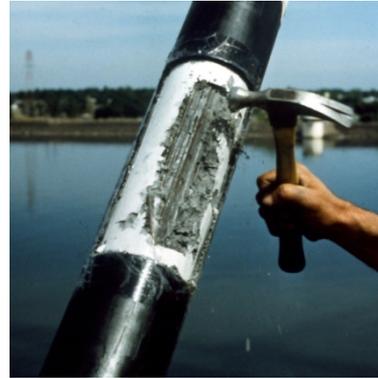
Abb. 2.65 Entfernen des Zementsteins.

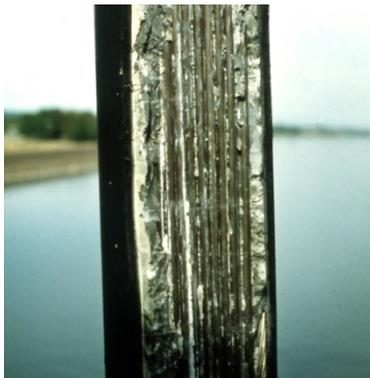
Abb. 2.66 Freigelegtes Drahtbündel, keine Schäden sichtbar.

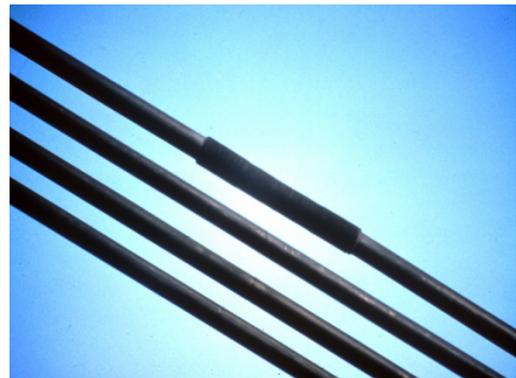
Abb. 2.67 Wieder verschlossene Sondieröffnung.

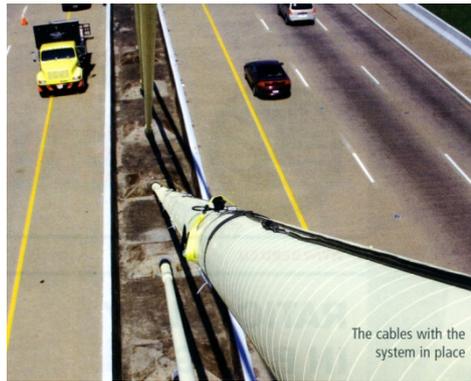
Abb. 2.68 Installation für die Schall-emissionsmessungen.

- Untersuchung des Spannstahls in den Verankerungsbereichen: Im Gegensatz zur freien Länge kann in diesem Bereich der Spannstahl nicht auf der ganzen Länge zerstörungsfrei untersucht werden. Zwar hat die Ultraschallmethode in den letzten Jahren grosse Fortschritte gemacht, zweifelsfreie Resultate sind aber noch nicht erzielt worden [22].
- Ausbau einzelner Litzen oder eines ganzen Seils und anschliessende Sektion, Zustandsuntersuchung und Zustandsbeurteilung.
- Monitoring mit Schallemissionsmessung beispielsweise nach Verfahren Advitam (Abb. 2.68 und Abb. 2.69), d.h. Erfassen von Drahtbrüchen. Mit diesem Verfahren wurden bei der Penang-Brücke (Malaysia) während der Auswechslung der originalen Seile (Schrägseiltyp DYWIDAG, bestehend aus Stäben) durch Parallellitzenseile Typ Freyssinet in den Jahren 2003 bis 2009 insgesamt 120 der 144 Schrägseile überprüft.

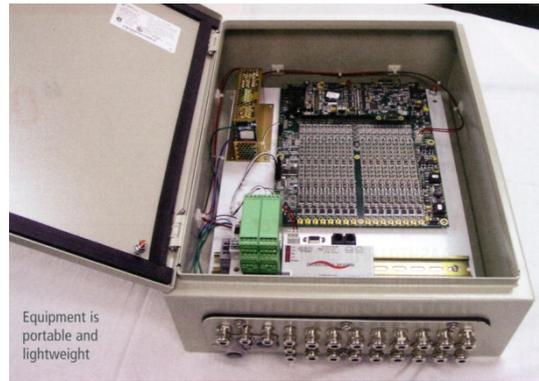
Abb. 2.69 Datenerfassungsgerät für Schall-emissionsmessungen.

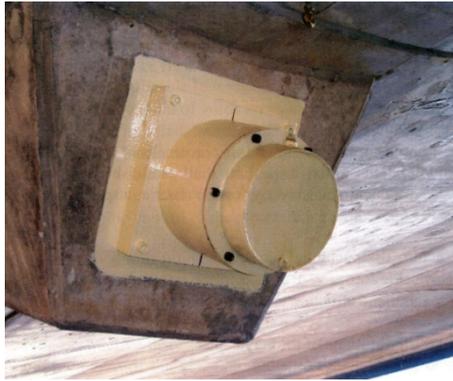
Abb. 2.70 Erneuerung der Korrosionsschutzbeschichtung [16].

- Unterhaltsmassnahmen gemäss Unterhaltsplan wie das Erneuern des Korrosionsschutzes von exponierten Stahlteilen wie Schutzhauben und Ankerplatten (Abb. 2.70) sowie der Ersatz von Dichtmanschetten (Abb. 2.71).

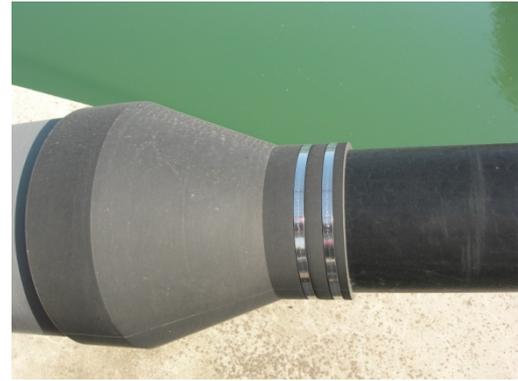
Abb. 2.71 Neue Dichtmanschette.

Zur Durchführung der Schrägseile durch den Brückenüberbau und den Pylon wurden in der Regel Aussparungsrohre aus Stahl (Trompeten) eingebaut. Bei einigen Anwendungen wurde das HDPE-Hüllrohr in das Aussparungsrohr geführt (Abb. 2.25) und der Übergang zwischen Stahlrohr und Hüllrohr in der Regel mit einer Dichtmanschette abgedichtet (Abb. 2.71). In anderen Fällen wurde das HDPE-Hüllrohr aussen über das Aussparungsrohr gestülpt.

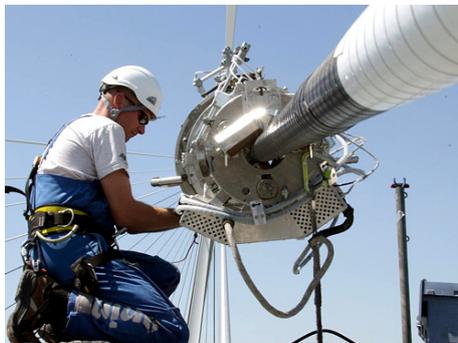
Abb. 2.72 Automatisches Aufwickeln von Kunststoffbändern auf ein Schrägseil.

- Nachinjektionen bei festgestellten Hohlräumen (in der Regel mittels Vakuumverfahren)
- Umwickeln von geschädigten Schutzrohren mit einem adhäsiven PVF-Band (PVF: Polyvinylfluorid) mittels eines Wickelgeräts (Abb. 2.72). In einigen Fällen hat sich diese Schutzmassnahme allerdings als wenig dauerhaft erwiesen (Abb. 2.73). Gemäss [17] werden heute vereinzelt solche weiss-glänzende Bänder auf schwarze HDPE-Rohre gewickelt, um die Einwirkungen infolge Temperaturänderungen zu reduzieren.

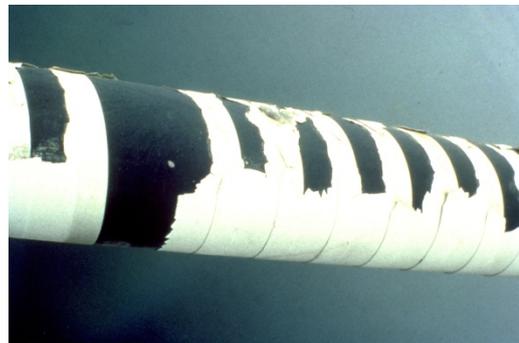
Abb. 2.73 Zustand von gewickelten, weissen, nicht dauerhaften PVF-Bändern nach wenigen Jahren.

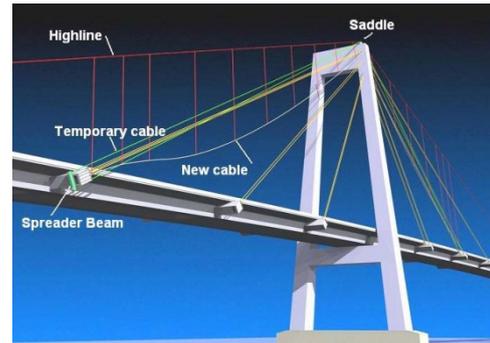
Abb. 2.75 Vollständiger Ersatz der Schrägseile, Einsatz von temporären Schrägseilen.

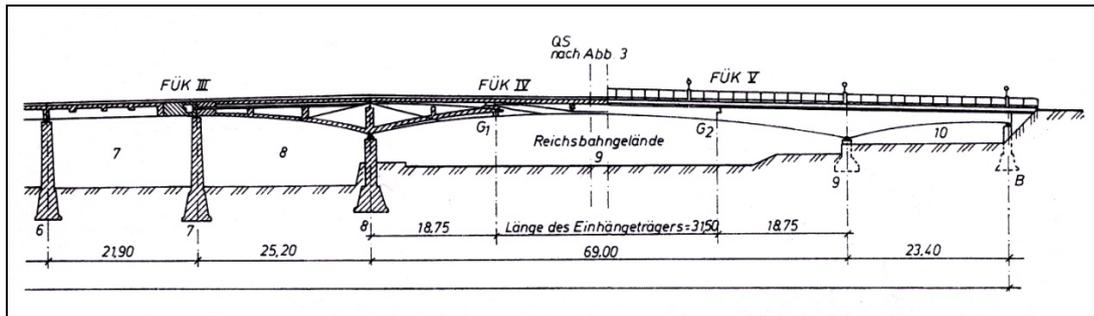
Abb. 3.1 Bahnhofsbücke Aue, Sachsen, Deutschland, erbaut 1936/37 [25].

Auch wenn es schon früher Ideen und auch Ausführungen von unterspannten Brücken gab (z.B. "Pont des Bergues" in Genf von G.H. Dufour im 19. Jahrhundert), so wurden externe Spannglieder im eigentlichen Sinne erstmals bei der Bahnhofsbücke Aue (Sachsen, Deutschland) eingesetzt [24]. Diese von F. Dischinger projektierte Brücke wurde 1936/37 erbaut (Abb. 3.1 und Abb. 3.2).

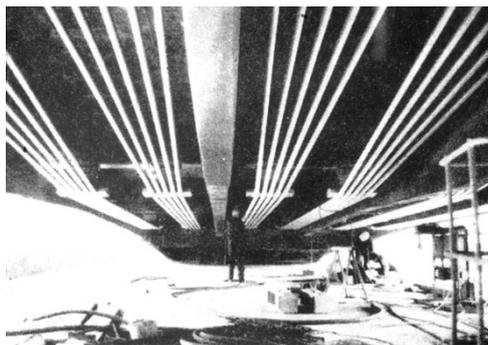
Abb. 3.2 Bahnhofsbücke Aue, externe Stabspannglieder am Einhängeträger [25].

Im Gegensatz zu E. Freyssinet, der bereits bei seinen ersten Projekten für Spannbetonbrücken hochfeste und entsprechend hoch vorgespannte Drähte verwendete, entschied sich F. Dischinger für glatte, runde Stangen $\varnothing 70$ mm aus St 52. Dieser Stahl ist eigentlich für die Vorspannung eines Betontragwerks ungeeignet, da die durch Vorspannung erzielte Stahldehnung durch die Dehnverluste aus Schwinden und Kriechen stark abgebaut wird. Dieser Problematik war sich Dischinger sicher bewusst, weshalb er externe Spannglieder eingesetzt hat, die nachspannbar sind und periodisch nachgespannt werden sollten. Aus verschiedenen Gründen wurde dieses Nachspannen vernachlässigt. Erst nachdem der Bauherr 1962 und 1983 relativ grosse Durchbiegungen festgestellt hat, wurden die Spannglieder wieder nachgespannt. Verschiedene Mängel und Schäden haben dazu geführt, dass diese denkmalgeschützte Strassenbrücke 1993 abgebrochen und bis 1995 in gleicher Form wieder neu gebaut wurde.

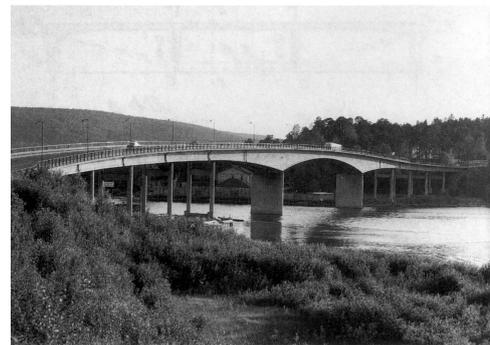
Abb. 3.3 Klockestrand-Brücke bei Stockholm [26].

In den Jahren 1938 bis 1943 projektierte und baute I. Häggbohm mit einem ähnlichen Konzept die Klockestrand Brücke in der Nähe von Stockholm (Abb. 3.3). Der Überbau der Hauptspannweiten von 40.50 m – 71.50 m – 40.50 m ist mit insgesamt 48 Stangen $\varnothing 30$ mm mit einer Streckgrenze von 520 N/mm^2 vorgespannt [26]. Die Brücke ist heute noch in Betrieb, allerdings nur für den Langsamverkehr.

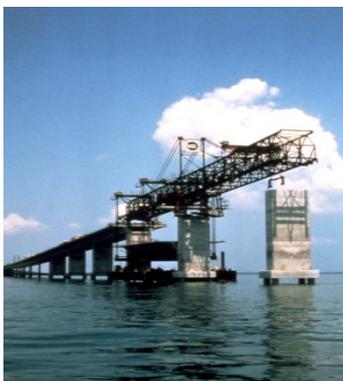
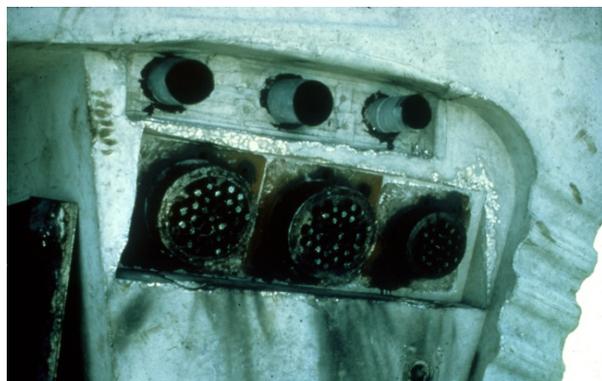
Abb. 3.5 Einheben eines Brückenfeldes.

Abb. 3.6 Spannverankerungen und Umlenkrohre.

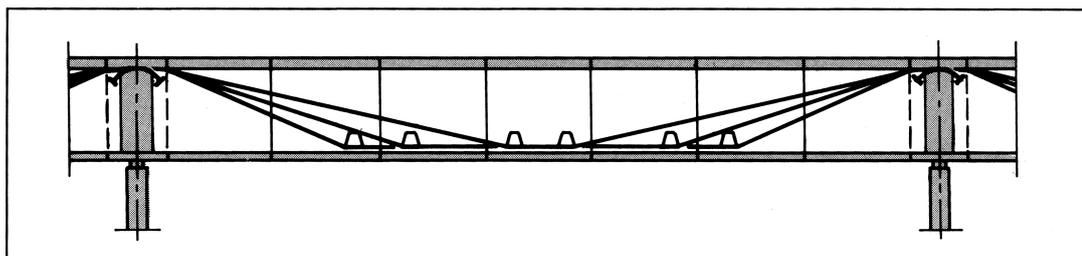
Abb. 3.7 "Seven Mile Bridge": Verlauf der externen Spannglieder [28].

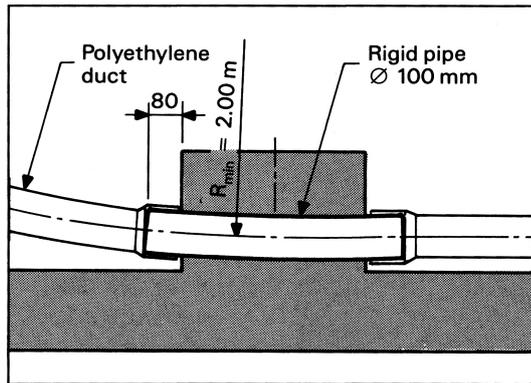
- Polyethylene duct
- Polyethylenrohr
- Rigid pipe
- Steifes Rohr (Stahl)

Abb. 3.8 "Seven Mile Bridge": Typische Umlenkstelle im Feldbereich [28].

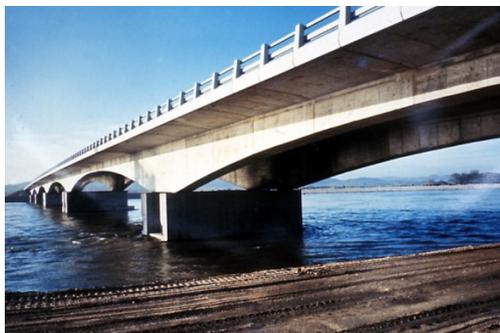
Abb. 3.9 Brücke Roquemaure über die Rhône bei Avignon, Frankreich, vor der Verstärkung. Die Brücke wies in allen Feldmitten bis zu 10 mm breite Risse auf.

In der Folge wurden in einigen Ländern wie z.B. Frankreich und USA viele Brücken mit externen Spanngliedern gebaut. Zudem wurden zahlreiche bestehende Brücken mittels externer Spannglieder verstärkt (Abb. 3.9 und Abb. 3.10).

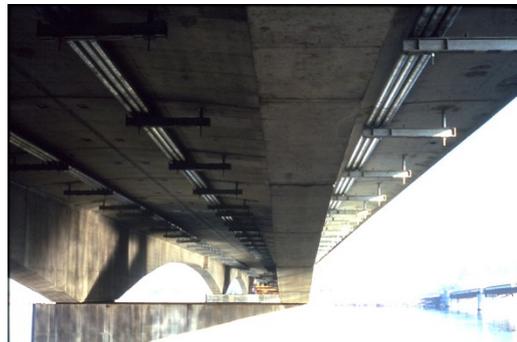
Abb. 3.10 Brücke Roquemaure: Verstärkung 1975 – 1976 mit gerade verlaufenden externen Spanngliedern, Länge = 430 m, 8 Spannglieder à 55 Litzen \varnothing 12.9 mm, in Stahlschutzrohren, sowie 4 leere Stahlschutzrohre für allfällige weitere Vorspannung.

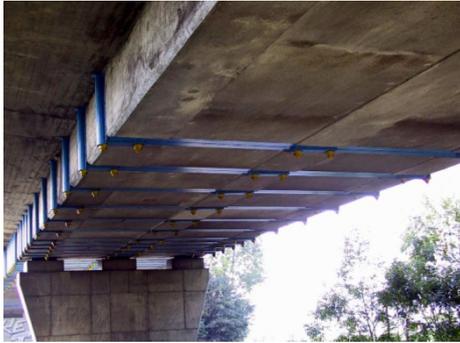
Abb. 3.11 Vertikale Schubverstärkungen mittels vorgespannter Stangen.

Die eingangs erwähnten Projekte mit nicht hochfesten Stangen blieben Sonderfälle. Ebenso werden Stangen oder Stäbe mit Spannstahlgüte in der Regel nur noch für Querverspannung (beispielsweise für das nachträgliche Zusammenspannen von Trägern in Querrichtung) oder als Schubverstärkungen verwendet (Abb. 3.11 und Abb. 3.12).

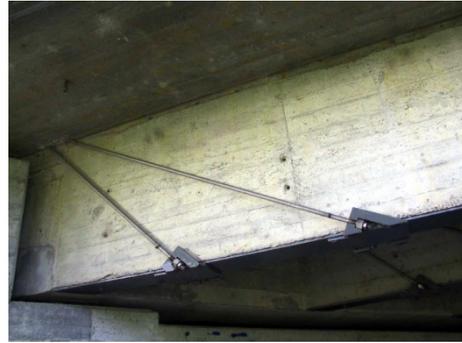
Abb. 3.12 Schräge Schubverstärkungen mittels vorgespannter Stangen.

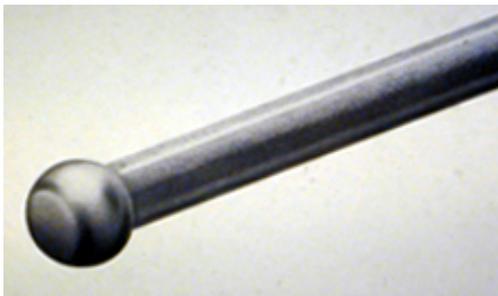
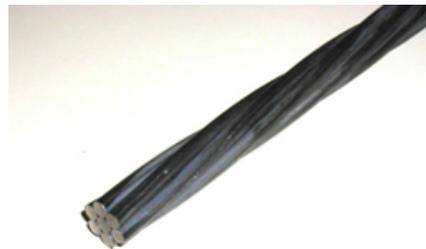
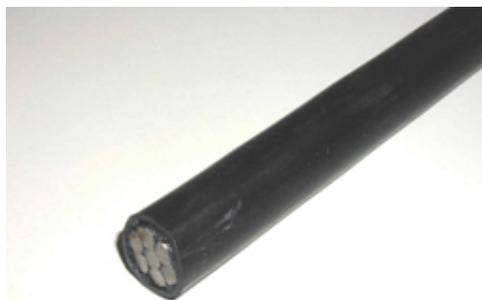
Abb. 3.13 Spannstahlarten: Draht mit Stauchkopf, Litze und Monolitze (Monolitze bestehend aus Spannstahllitze, Fettschutzschicht und aufextrudiertem HDPE-Hüllrohr).

- Spannstahl (Abb. 3.13):
 - Drähte \varnothing 7 mm, in der Regel blank, in Einzelfällen verzinkt
 - 7-dräftige Litzen \varnothing 12.9 oder 15.7 mm, blank oder als Monolitze

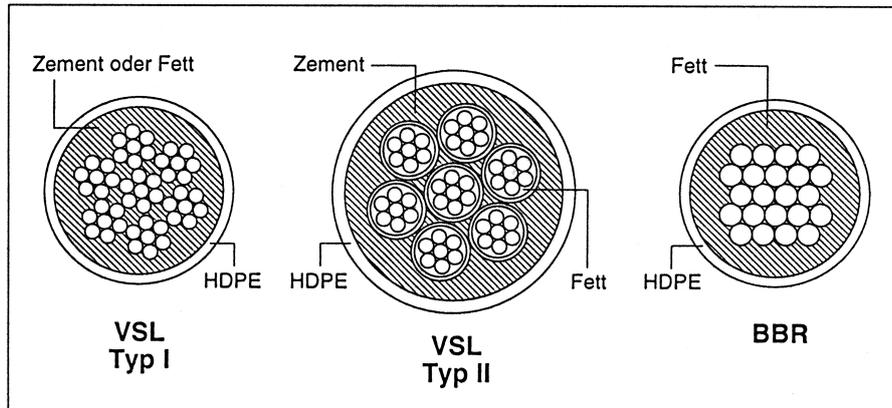
Abb. 3.14 Spanngliedtypen [46].

- Hüll- bzw. Schutzrohr (Abb. 3.14):
 - Regelfall: Dickwandiges Kunststoffhüllrohr aus HDPE
 - Sonderfall: Stahlrohr mit oder ohne Beschichtung

Die in der Schweiz bis anhin verwendeten externen Spannglieder unterscheiden sich primär in ihrer Ausbildung auf der freien Länge zwischen den Verankerungen. Die verschiedenen Typen sind in Abb. 3.14 dargestellt. Als Verankerungen kommen in der Regel die gleichen zur Anwendung wie für innenliegende Spannglieder mit Verbund. Modifizierte Verankerungen werden eingesetzt, wenn zusätzliche Anforderungen gestellt werden, wie beispielsweise die Regulierbarkeit der Spannkraft oder die Austauschbarkeit ganzer Spannglieder. Die Abb. 3.19 zeigt einen Verankerungstyp, welcher die Austauschbarkeit eines externen Spannglieds ermöglicht.

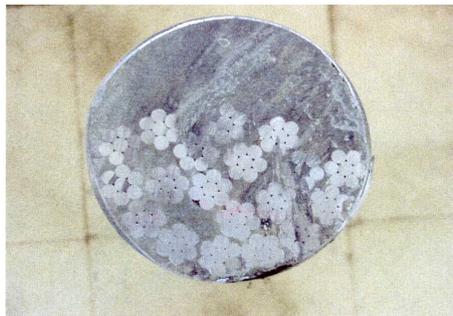
Abb. 3.15 Mit Zement ausinjiziertes Litzenstrahl.

- Füllgut (Abb. 3.15 und Abb. 3.16):
 - Zement
 - Dauerplastische Korrosionsschutzmasse (Fette, Wachse)

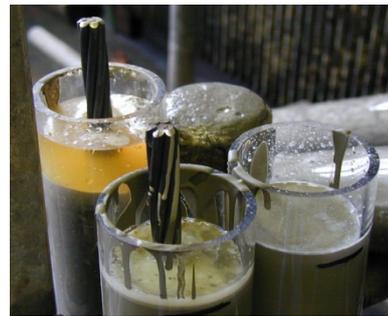
Abb. 3.16 Injektionstest, Dochttest auf Baustelle.

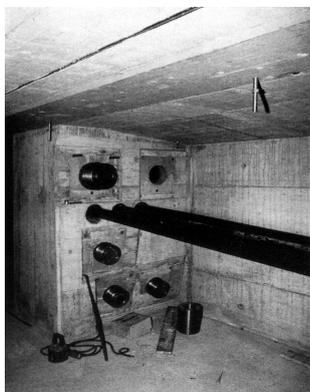
Abb. 3.17 Spannverankerungen.

- Verankerungen (Abb. 3.17 bis Abb. 3.19):
 - Nicht auswechselbar, nicht nachspannbar: Gleiche Verankerungen wie für innenliegende Spannglieder mit Verbund
 - Auswechselbar, nachspannbar: Spezialverankerungen analog zu Schrägseilverankerungen (allerdings in der Regel ohne besondere Anforderungen an Ermüdungsfestigkeit, Schwingverhalten, Wasserdichtheit)

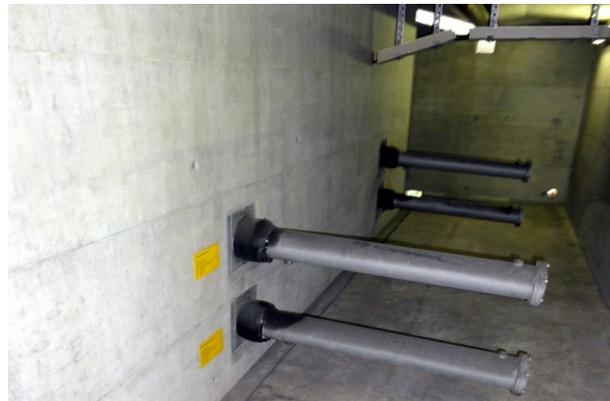
Abb. 3.18 Brücke Höll, Spannverankerungen mit Schutzhauben.

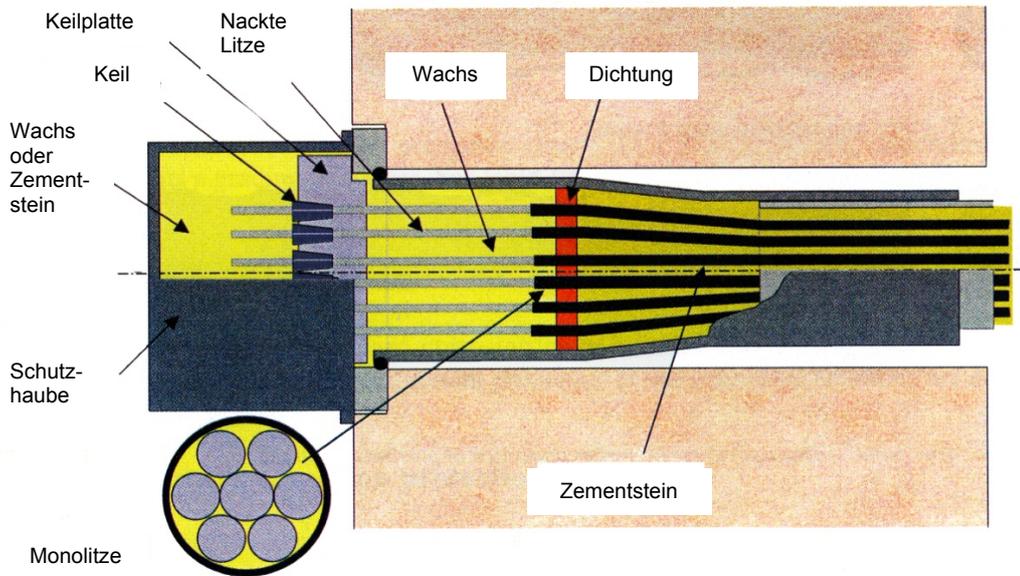
Abb. 3.19 Spannverankerung für ein auswechselbares externes Spannglied.

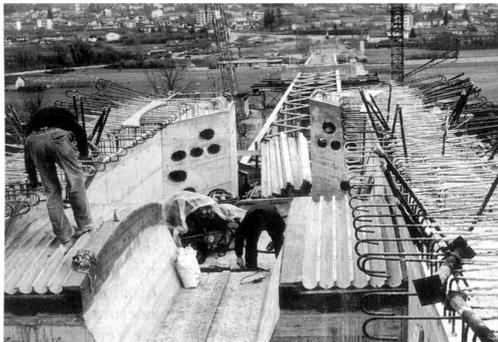
Abb. 3.20 Umlenkstelle im Stützenbereich [45].

- Umlenkstellen (Abb. 3.20 und Abb. 3.21):
 - Nicht auswechselbar: Einbetoniertes, gekrümmtes Stahlrohr mit direktem Anschluss der Kunststoffhüllrohre
 - Auswechselbar: Auch bei den Umlenkstellen durchgehend verlaufendes Kunststoffhüllrohr

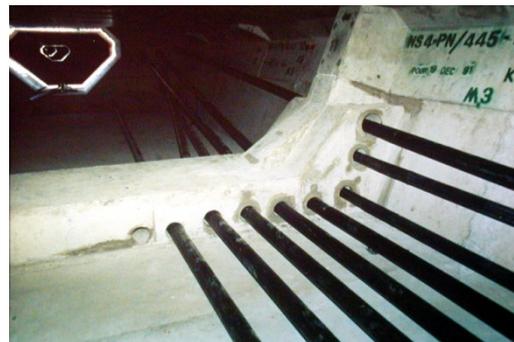
Abb. 3.21 Umlenkstelle im Feldbereich.

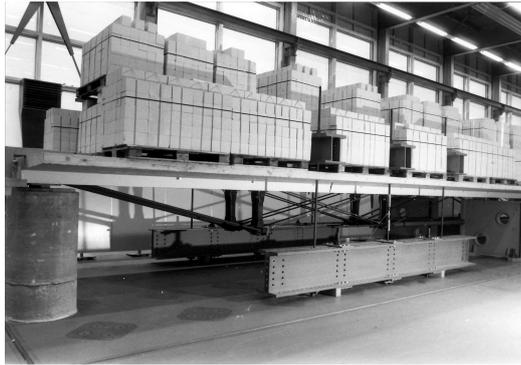
Abb. 3.22 Versuch an einem extern unterspannten Durchlaufträger [43].

Am Institut für Baustatik und Konstruktion der ETH Zürich wurden in den Jahren 1986 und 1998 Versuche an extern unterspannten Brückenträgern durchgeführt (Abb. 3.22 und Abb. 3.23) [43], [44]. Obwohl es sich um innovative Tragsysteme handelt, kam es bis anhin noch zu keiner Anwendung in der Praxis.

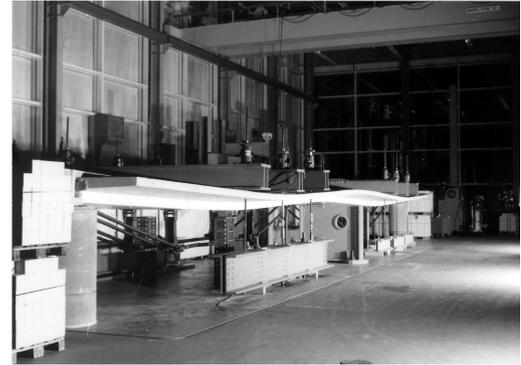
Abb. 3.23 Deformierter extern unterspannter Durchlaufträger im Belastungsversuch [43].

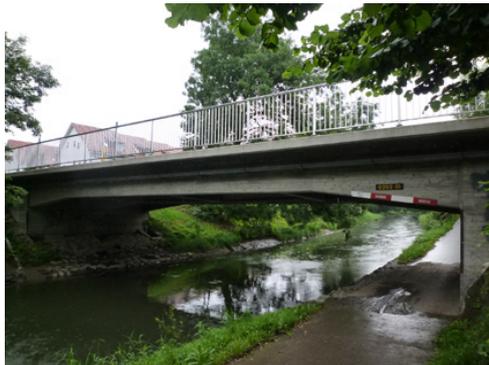
Abb. 3.24 Glattbrücke Oberglatt: Ansicht.

Externe Spannglieder wurden in der Schweiz bereits 1953 zur Verstärkung der 1949-1950 erbauten Glattbrücke in Oberglatt verwendet. Nach Fertigstellung der Brücke wurden bei der Probelastung Risse in den vorgespannten Längsträgern festgestellt, weshalb eine Zusatzvorspannung mit externen Spanngliedern Typ BBRV nachträglich eingebaut werden musste (Abb. 3.24 bis Abb. 3.26).

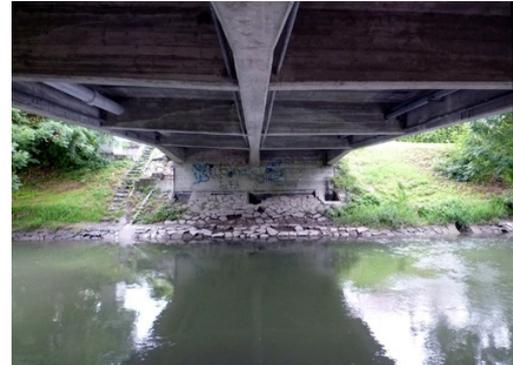
Abb. 3.25 Glattbrücke Oberglatt: Brückenuntersicht mit externen Spanngliedern.

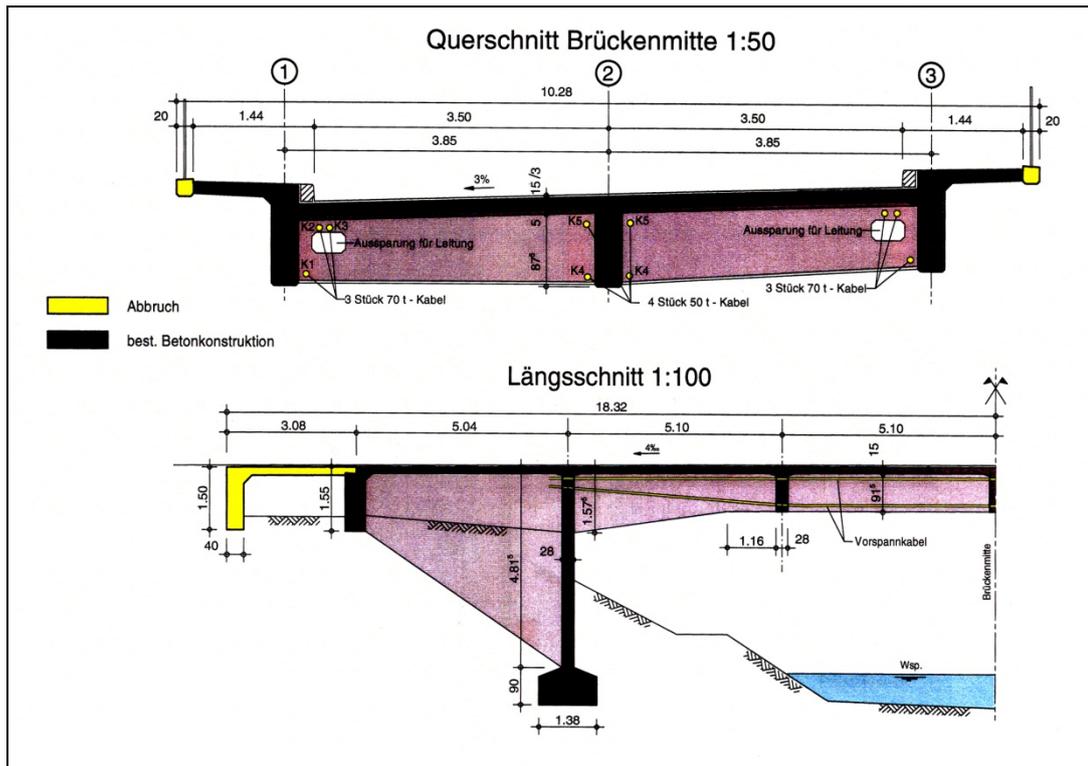
Abb. 3.26 Glattbrücke Oberglatt: Quer- und Längsschnitt mit den 10 externen Spanngliedern Typ BBRV (12 Drähte \varnothing 6 mm, Stahlhüllrohr, zementinjiziert) [34].

Die Brücke wurde 2005 überprüft und 2007 so instandgesetzt, dass eine Restnutzungsdauer von 20 bis 25 Jahren gewährleistet werden kann. Der Projektverfasser kam zum Schluss, dass die externe Vorspannung trotz gewisser Mängel weiterhin funktionsfähig ist [34].

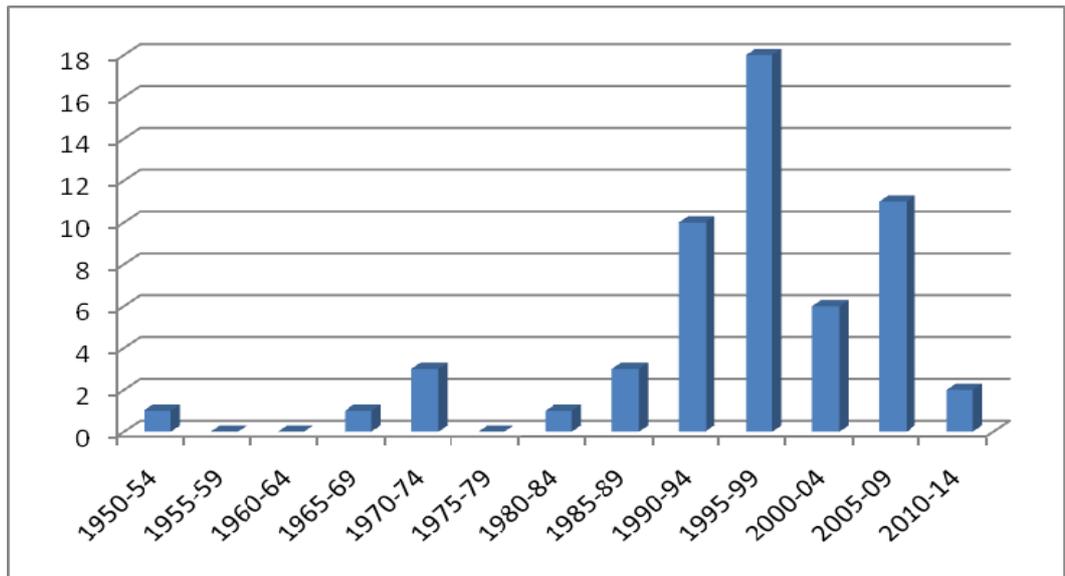
Die Verteilung des Einbaujahrs der in der Schweiz eingesetzten externen Spannglieder ist in Abb. 3.27 dargestellt. Daraus ergibt sich ein mittleres Alter von ca. 15 Jahren und ein maximales von 58 Jahren. Im Gegensatz zu den Schrägseilen mussten in der Schweiz bis anhin keine externen Spannglieder ausgewechselt werden, und es haben auch keine versagt.

Abb. 3.27 Verteilung des Einbaujahrs der in der Schweiz eingesetzten externen Spannlieder.

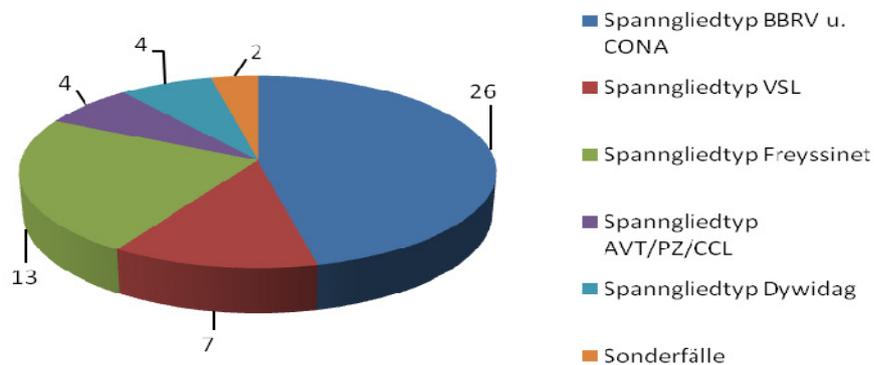
Die Aufteilung in Bezug auf den verwendeten Spannliedtyp ist in Abb. 3.29 dargestellt.

Abb. 3.29 Aufteilung der erfassten extern vorgespannten Brücken auf den verwendeten Spannliedtyp.
