Bundesamt für Strassen ASTRA

Schrägseile und externe Spannglieder für den Brückenbau

**Normenwerk
Anforderungen bei Erhaltung und Neubau
Dauerhaftigkeit**

ASTRA 82 015

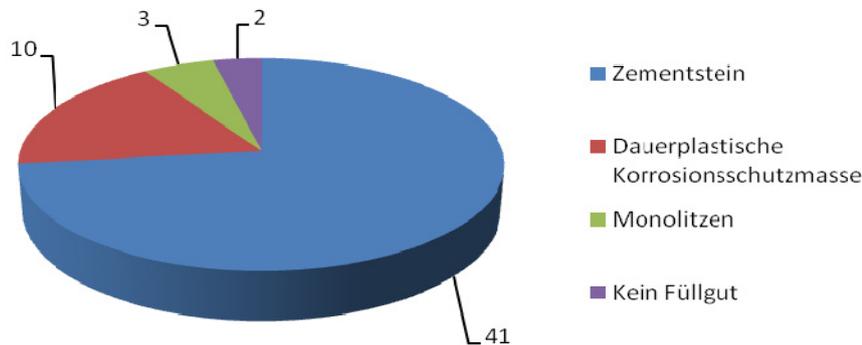
Die Aufteilung in Bezug auf die Art des verwendeten Füllguts ist in Abb. 3.30 dargestellt.

Abb. 3.30 Aufteilung der erfassten extern vorgespannten Brücken auf die Art des verwendeten Füllguts.

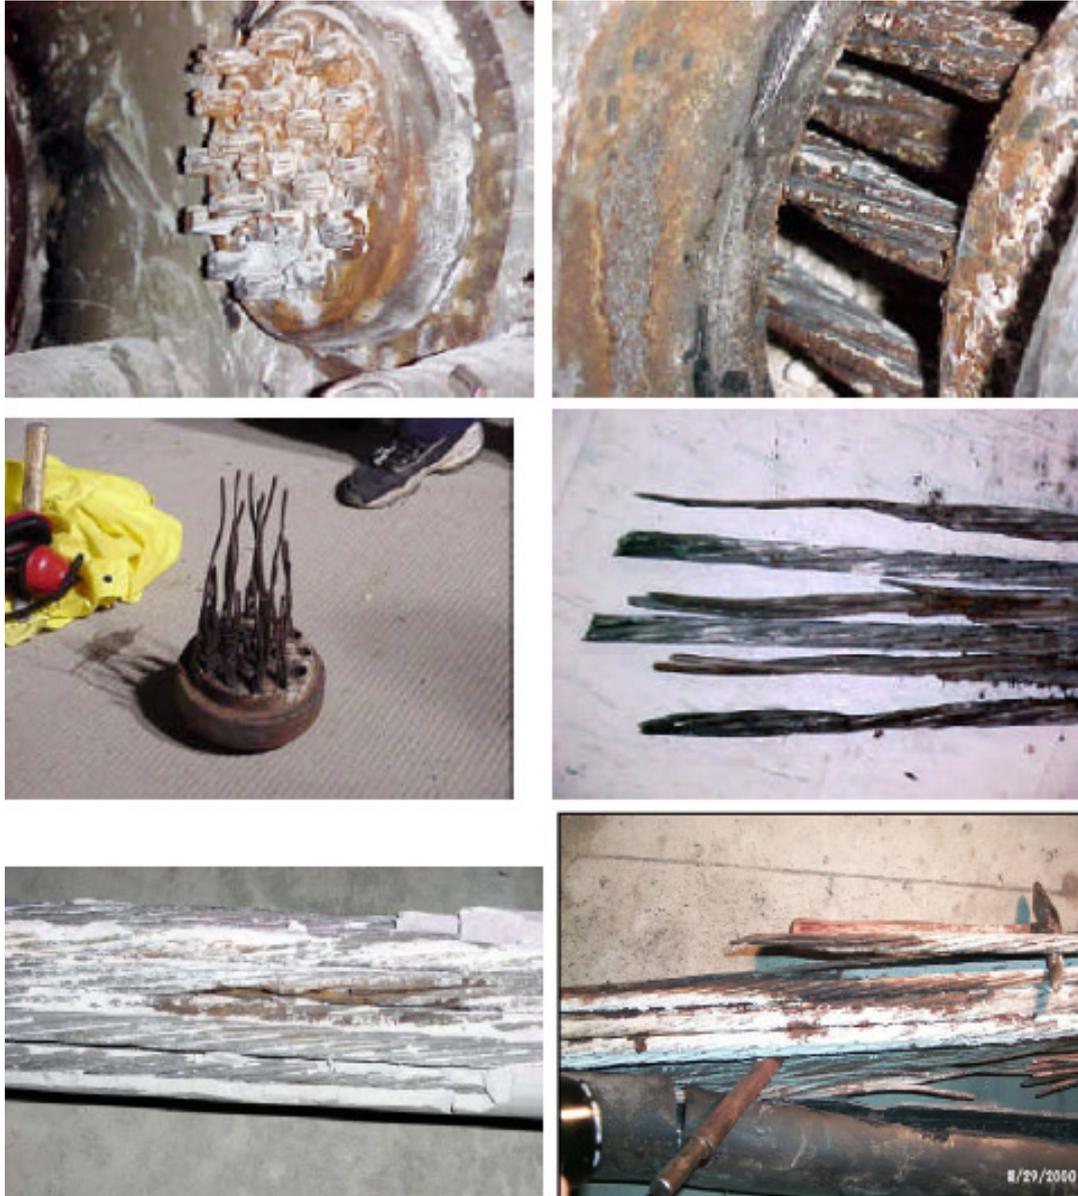
Abb. 3.31 "Mid-Bay" Brücke, Florida, USA (fertiggestellt 1993): Korrosionsschäden an Litzen und Verankerungen [10], Spanngliedbrüche während einer Routinekontrolle im Jahr 2000 festgestellt [38].

Als Beispiele aus [10], die auch für die Schweizer Anwendungen relevant sind, seien das Versagen von externen Spanngliedern bei drei Brücken in Frankreich (Brücke über die Durance, Brücke "Saint-Cloud" und Brücke "Rivière d'Abord") sowie bei zwei Brücken in den USA (Brücke über den "Niles Channel" und die "Mid-Bay" Brücke, siehe Abb. 3.31) genannt.

Bei all diesen Schadenfällen handelt es sich um externe Spannglieder mit HDPE-Schutzrohren und zementösem Füllgut. Die Ursachen für das Versagen dieser externen Spannglieder können wie folgt zusammengefasst werden:

Wie für die Schrägseile stellt sich auch für externe Spannglieder die Frage, welche Inspektionsmethoden praxistauglich sind und aussagekräftige Resultate liefern. Interessant sind dabei die Feststellungen, welche in Bezug auf die "Mid-Bay" Brücke in Florida gemacht wurden. Nachdem die in Abschnitt 3.3.1 erwähnten gravierenden Schäden erkannt wurden, standen die Beteiligten vor der Aufgabe, den Zustand sämtlicher Brückenfelder bzw. deren Spannglieder zu überprüfen. Folgende Methoden wurden dabei eingesetzt und auf ihre Tauglichkeit hin untersucht [38]:

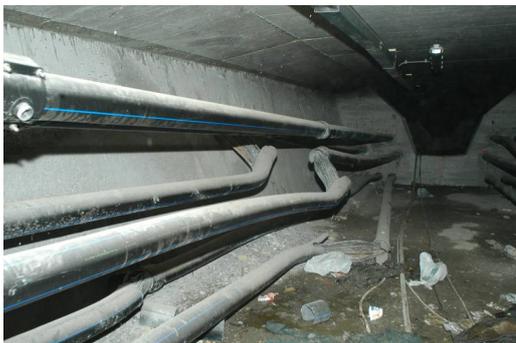
Abb. 3.32 "Tiziano"-Brücke, Italien: Hohlkasten mit gerissenen und stark verformten externen Spanngliedern.

Die 200 m lange "Tiziano"-Brücke in Alessandria, Italien, wurde 1997-1998 erbaut. Der Überbau besteht aus zwei parallelen Hohlkastenträgern. Diese sind sowohl mit innenliegenden Spanngliedern im Verbund als auch mit externen Spanngliedern ohne Verbund vorgespannt. Am 21. Februar 2007 kurz nach Mitternacht stellten Anwohner fest, dass aus einem der Hohlkasten Rauch entwich. Die Feuerwehr konnte den Brand zwar rasch löschen, die dadurch entstandene Hitzeeinwirkung war aber gross genug, um das Versagen der meisten der externen Spannglieder auszulösen (Abb. 3.32 und Abb. 3.33). Den Brand hatten Wanderarbeiter verursacht, welche im Hohlkasten wohnten und sich entsprechend häuslich installiert hatten. Die Brücke wurde sofort gesperrt. In der Folge mussten sämtliche externen Spannglieder ersetzt werden.

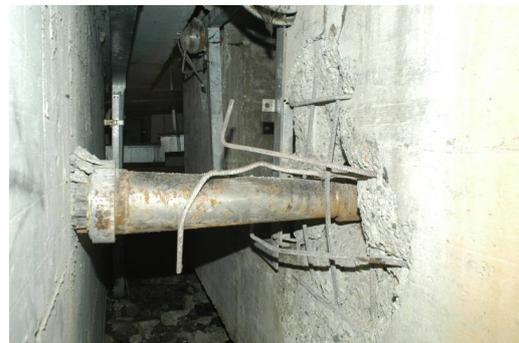
Abb. 3.33 Durch Rückfederung herausgeschlagene Spannverankerung.

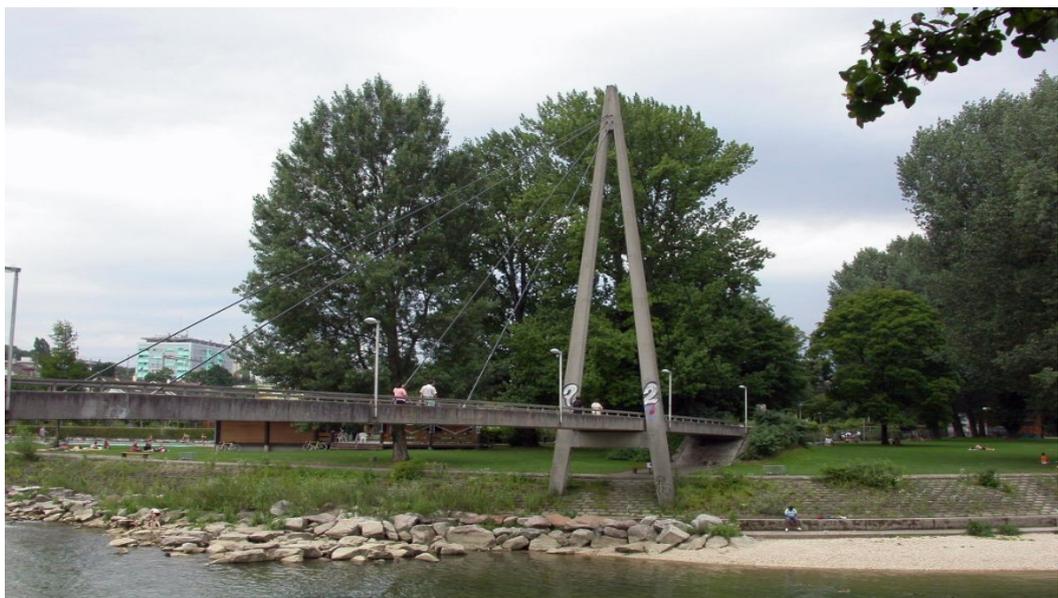
Abb. II.1 Fussgängersteg über die Birs bei ihrer Mündung in den Rhein bei Basel [C].

Wie Abb. II.1 zeigt, bestand die im Jahr 2007 rückgebaute Schrägseilbrücke aus einem asymmetrisch angeordneten A-förmigen Pylon von 27.20 m Höhe und einem trogförmigen Überbau mit einer Gesamtlänge von 68.30 m, der aus vier vorgefertigten Elementen von 15.00 bis 20.50 m Länge bestand. Der längs vorgespannte Trog wies eine Nutzbreite von 2.70 m und zwei Randträger von 0.27 m Breite und 0.75 m Höhe auf.

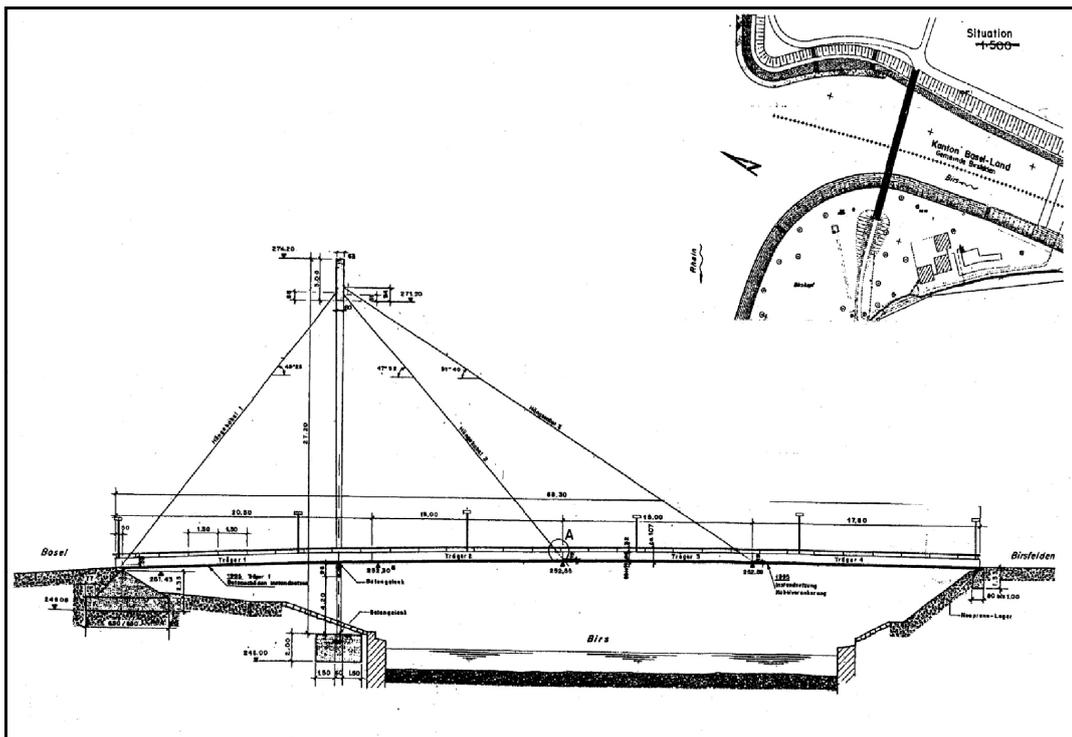
Abb. II.2 Längsschnitt der Brücke [C].

Die sechs von der Firma Stahlton AG gelieferten und eingebauten Schrägeile Typ BBRV wiesen folgende Charakteristika auf (Abb. II.2):

- Seile 3 und 6 (langes Seilpaar ins Feld):
 - Länge: 38.18 m
 - Spanndrähte: 21 \varnothing 6 mm, $f_{tk} = 1'620 \text{ N/mm}^2$, $F_{pk} = 962 \text{ kN}$

- Bewegliche Verankerungen: BBRV Typ C70 (an beiden Seilenden)
 - Hüllrohre: HDPE schwarz, \varnothing 50/44.4 mm, $t = 2.8 \text{ mm}$
 - Füllgut: Zement

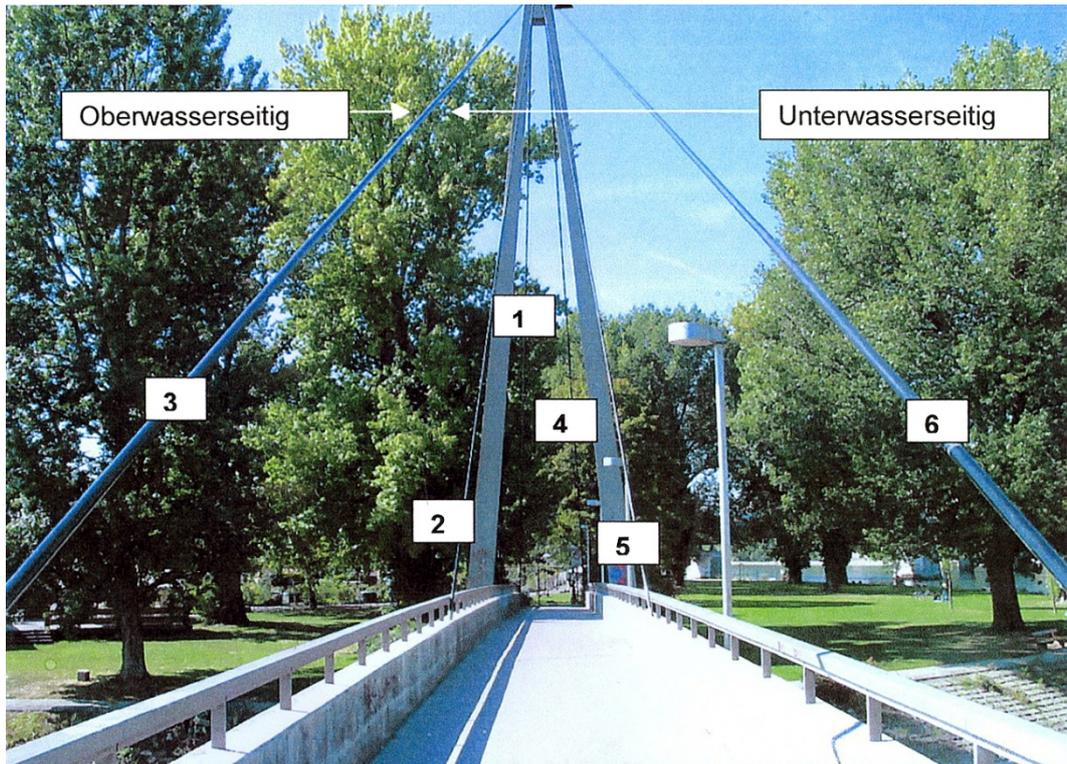
Abb. II.3 Brücke bei der Zwischeninspektion am 15.09.2004 [A].

Gemäss [A] wurden an der Brücke in den Jahren 1980, 1985, 1986 und 1995 verschiedene Erhaltungsmassnahmen ausgeführt, die aber nur am Rande die Schrägseile betrafen. Anlässlich einer vom Bauherrn (Tiefbauamt Kanton Basel-Stadt) angeordneten Zwischeninspektion am 15.09.04 durch die Firma Baumpartner, Basel (Kletterspezialisten) und den Bauherrenvertreter T. Zwicky wurden an den Schrägseilen verschiedene Mängel und Schäden festgestellt. Die Inspektion erfolgte visuell und lokal durch Abklopfen. Die Hüllrohre wiesen an einzelnen Stellen, vor allem im unteren Bereich der Seile, Längsrisse von bis zu 30 cm Länge auf. Es wurden Hohlstellen und Ablösungen der Hüllrohre vom Zementstein vermutet.

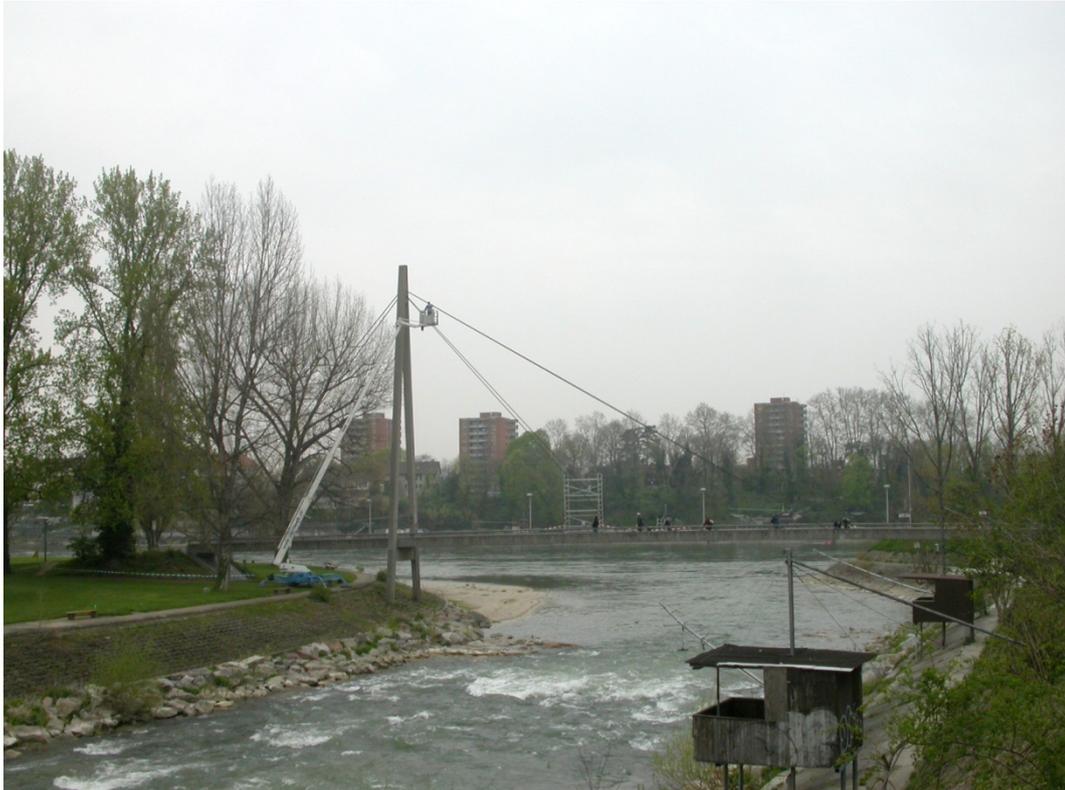
Abb. II.4 Zustandserfassung am 13.04.2005 mittels Hebebühne und Gerüstung [A].

Die Zustandsuntersuchung erfolgte bei guten Wetterverhältnissen am 13.04.05. Die Zugänglichkeit zu den Schrägseilen wurde durch eine hydraulische Hebebühne und im unteren Bereich des Seiles 5 durch ein stationäres Gerüst sichergestellt (Abb. II.4).

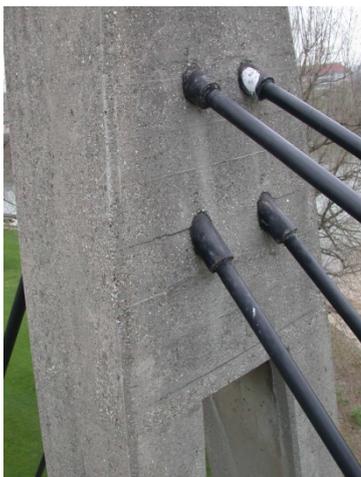
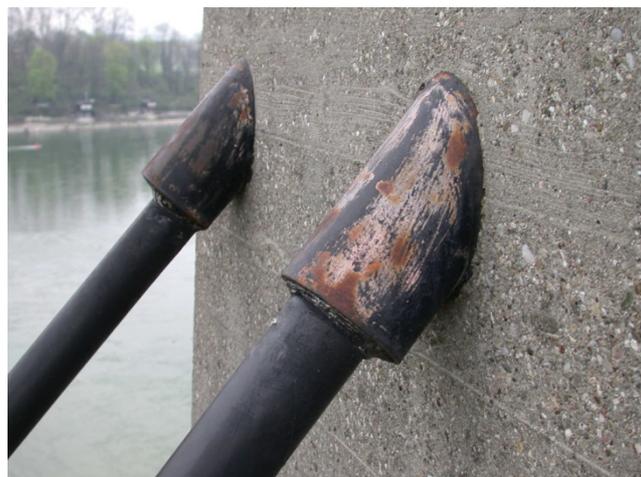
Abb. II.5 Verankerungen am Pylonkopf [A].

Abb. II.6 Verankerungen am Pylonkopf [A].

Die oberen Seilverankerungen am Pylonkopf waren vollständig einbetoniert und daher nicht inspizierbar (Abb. II.5 und Abb. II.6). Die unteren Verankerungen befanden sich in offenen Nischen unterseitig am Brückentrog, welche nicht zugänglich waren. Mittels eines Spiegels konnten die TFB-Ingenieure sie jedoch vom Überbau aus betrachten und fotografieren (Abb. II.7 und Abb. II.8).

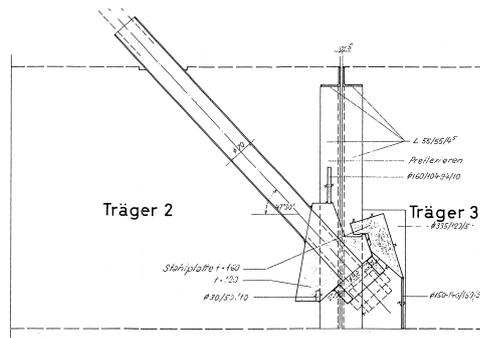
Abb. II.7 Untere Verankerung am Brückenträger der Schrägseile 2 und 5 [A].

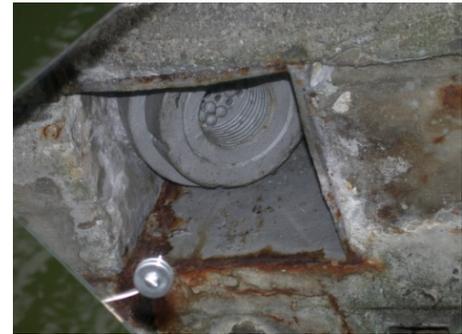
Abb. II.8 Untere Verankerung eines der Schrägseile [A].

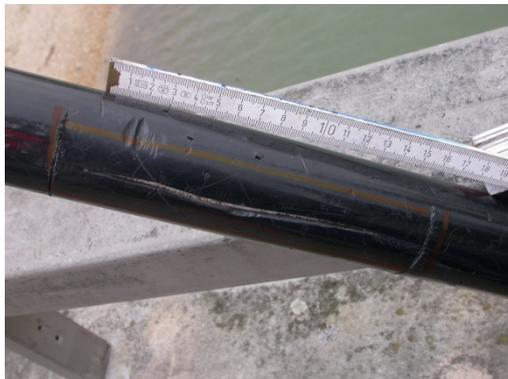
Abb. II.9 Riss des Hüllrohrs in der Nähe der Brückenbrüstung [A].

- Klaffender Riss, ca. 12 cm lang und 2 mm breit
- Fehlstellen im Füllgut; vermutlich als Folge von ausgetrockneten Wasserlinsen
- Ausser einem kleinen Rostfleck keine Korrosion an den sichtbaren Drähten (KG 0)

Die nachfolgenden Abbildungen Abb. II.9 bis Abb. II.16 zeigen die angetroffenen Mängel und Schäden.

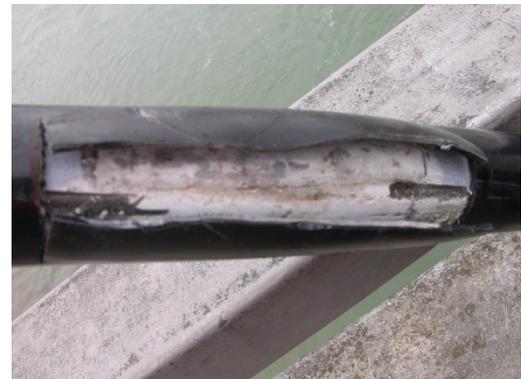
Abb. II.10 Geöffnetes Hüllrohr, Zementstein mit Fehlstellen [A].

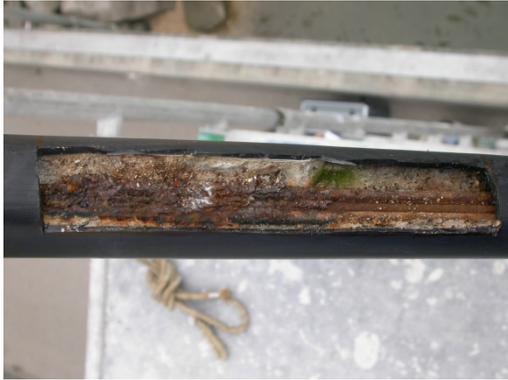
Abb. II.11 Geöffnetes Hüllrohr, 4.90 m oberhalb der Brüstung [A].

- Klaffender Riss, ca. 15 cm lang und 3 mm breit
- Hohlraum im Füllgut in Position 12- bis 2-Uhr-Lage, ca. 60 cm lang, ca. 1.4 cm breit und 0.9 – 1.5 cm tief
- Füllgut teils hart, teils feucht und weich
- Korrosionsgrad KG 3+, Narbentiefen 0.5 bis 0.6 mm

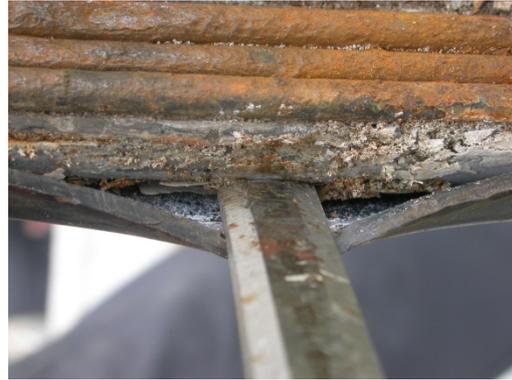
Abb. II.12 Stark korrodierte Drähte, bei den oberen drei Drähten wurde die lose Rostschicht entfernt [A].

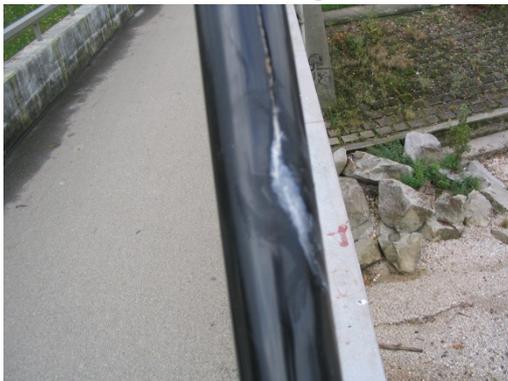
Abb. II.13 Riss im Hüllrohr mit Aussintierung, 1.80 m oberhalb der Brüstung [A].

- Klaffender Riss, ca. 13 cm lang und 3 mm breit, mit Aussintierungsspur auf dem Hüllrohr
- Füllgut im mittleren Bereich der Sondieröffnung durchfeuchtet und zerbröckelt, daneben glatt, weiss und hart; Längshohlraum (Rinne) von ca. 15 mm Breite
- Korrosionsgrad der zwei freiliegenden Drähte auf ca. 6 cm Länge ist KG 2

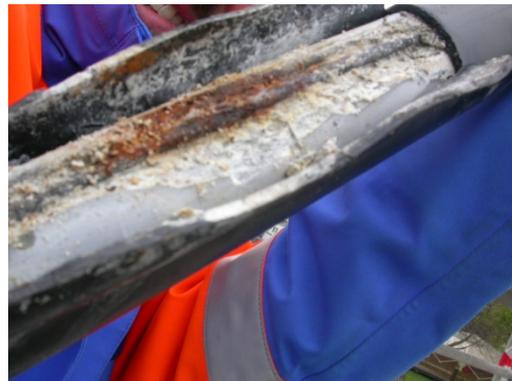
Abb. II.14 mittleren Bereich zerbröckeltes Füllgut, zwei Spanndrähte auf ca. 6 cm Länge korrodiert, daneben frei von Korrosion [A].

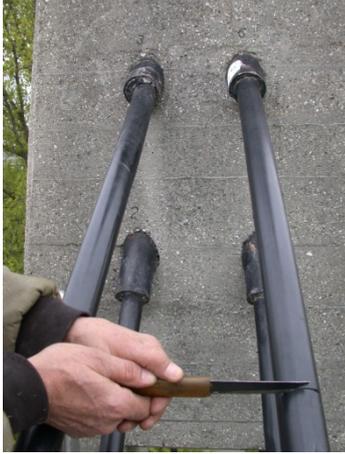
Abb. II.15 Ausschneiden des HDPE-Hüllrohrs ca. 60 cm unterhalb des Pylonkopfs [A].

- Hüllrohr ungerissen, beim Klopfen hohl tönend
- Hohlraum auf ca. 3.50 m Länge vom Pylonkopf her
- Drähte teilweise mit zementöser Beschichtung, was darauf schliessen lässt, dass Seil 6 bis zur oberen Verankerung injiziert wurde, bevor das Füllgut dann teilweise auslief
- Leichte Flächenkorrosion mit Oberflächennarben geringer Tiefe; die unten liegenden Drähte sind etwas stärker korrodiert.

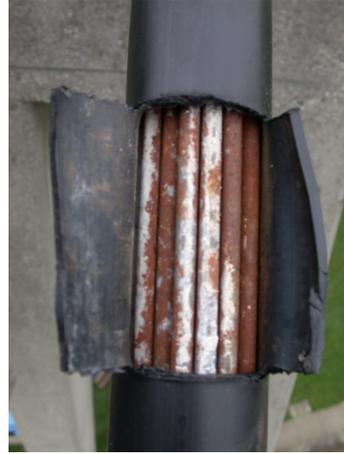
Abb. II.16 Einblick in die Sondieröffnung ohne Füllgut und mit 21 korrodierten Drähten; auf einzelnen Drähten zeigt sich eine dünne Schicht von zementösem Füllgut [A].

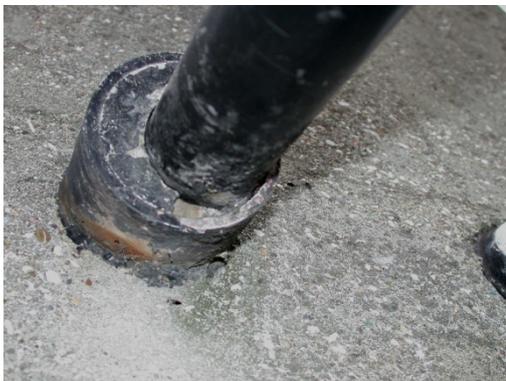
Abb. II.17 Eintritt des Schrägseils 3 in den Pylonkopf [A].

- *Problematisch sind die Übergänge vom Kunststoff- in das Stahlrohr. Die Mörtelverfüllung zwischen Stahlrohr und HDPE-Hüllrohr ermöglicht keinen luftdichten Abschluss gegen Aussen zum Ende des Hüllrohres im Stahlrohrinnern, sind doch teils Ablösungen des Mörtels vom Kunststoffhüllrohr, Ringspalte und Mörtelausbrüche an der äusseren Front sichtbar.*

Die Abb. II.17 und Abb. II.18 zeigen den ungenügend geschützten Eintritt des Kunststoffhüllrohrs in das Ausparungsrohr und die wenig zweckmässige Dichtung mittels Mörtelverfüllung. Ausserdem zeigen die Bilder die in der Praxis oft feststellbaren Toleranzprobleme (Aussermittigkeit des Schrägseils beim Eintritt).

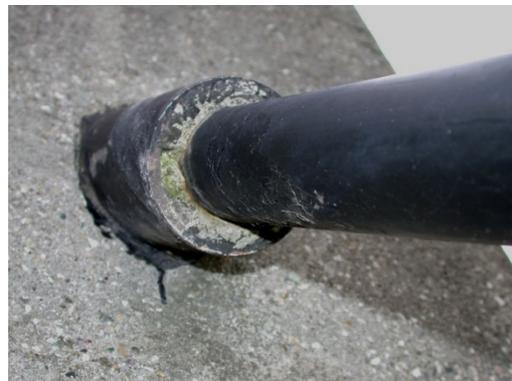
Abb. II.18 Eintritt des Schrägseils 5 in den Pylonkopf [A].

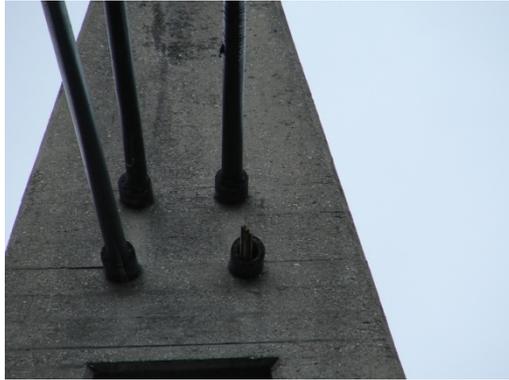
Abb. II.19 Pylonkopf mit gerissenem Seil 5 [D].

Am Freitag, den 22.06.07, um ca. 20.00 Uhr versagte am Birkkopfsteig das Seil 5. Der Bruch geschah schlagartig, begleitet von einem lauten Knall und einer Erschütterung des Stegs. Passanten informierten die Polizei. Das TBA Basel-Stadt wies die Polizei an, die Brücke sofort zu sperren. Gegen 21.00 Uhr fand bereits die erste Krisensitzung statt.

Glücklicherweise verursachte das Seilversagen (Abb. II.19) keinen Personenschaden oder Brückeneinsturz. Das Tragwerk verformte sich zwar stark, es fand aber ein neues Gleichgewicht (Abb. II.20).

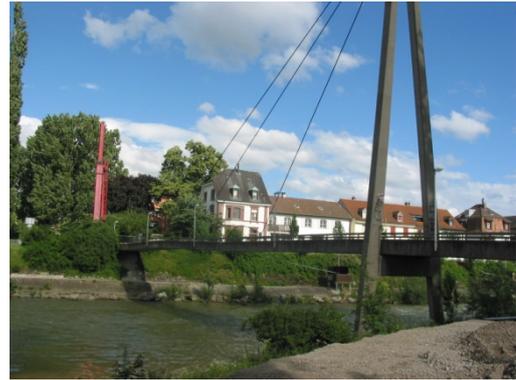
Abb. II.20 Verformter Überbau [D].

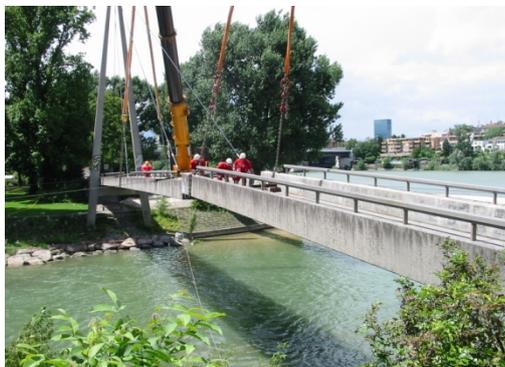
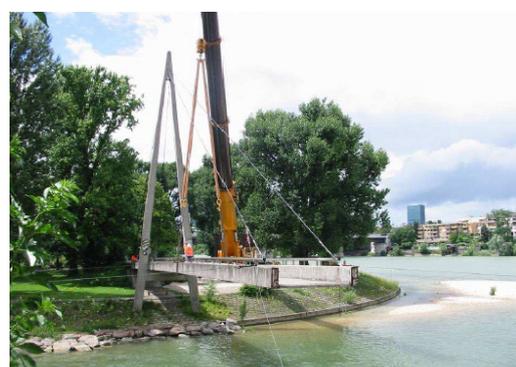
Abb. II.21 Demontage der Trogelemente [D]. Abb. II.22 Demontage der Trogelemente [D].

Aufgrund des hohen Wasserstands der Birs war der Einbau einer sofort sichernden Abstützung nicht möglich. Deshalb wurde entschieden, die Stegelemente raschmöglichst zu demontieren. Obwohl der Rückbau rasch auszuführen war, musste er sorgfältig geplant werden (Abb. II.21 und Abb. II.22). Die Demontage war am 26.06.07 beendet.

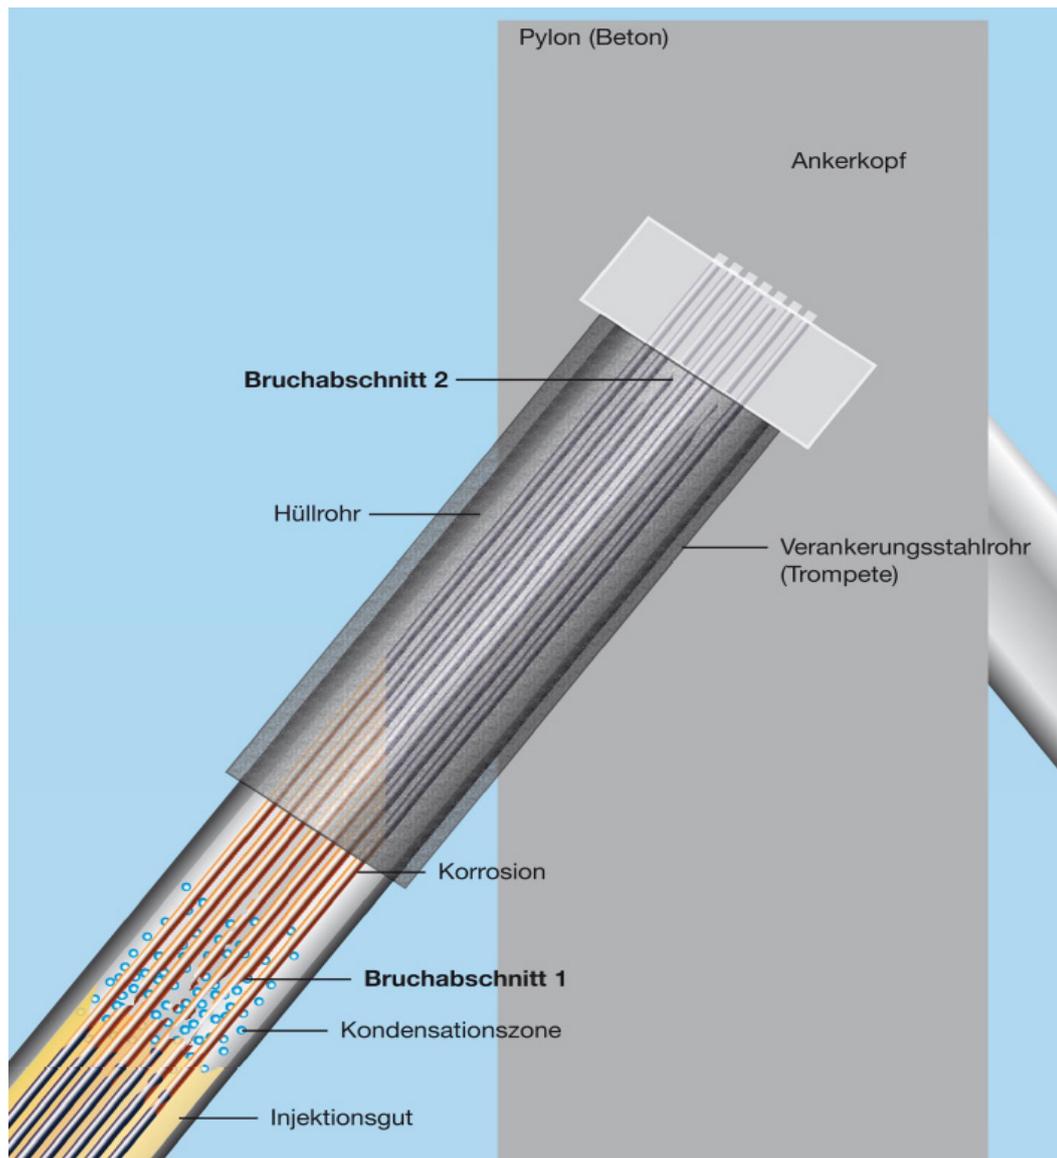
Abb. II.23 Schematische Darstellung von Seil 5 in den Bruchabschnitten 1 und 2 [C].

Die Abb. II.23 zeigt schematisch die Verhältnisse des Seils 5 im Bereich des Pylonkopfs mit den Bruchabschnitten 1 (primärer Bruch) und 2.

Zur Untersuchung der zwei Bruchabschnitte des von Seil 5 entnommenen Seilstücks steht in [C] Folgendes:

Der visuelle Befund am entnommenen Schrägseilabschnitt hat gezeigt, dass das Hüllrohr des Schrägseils nur unvollständig verfüllt war. Im Übergangsbereich von Injektionsgut zum unverfüllten Hohlraum zeigt sich an 6 Drähten ein deutlicher und an 7 Drähten ein extrem starker korrosionsbedingter Materialabtrag bis zum totalen Querschnittsverlust der Drähte.

Die in diesem Übergangsbereich bei Bruchabschnitt 1 leicht korrodierten, aber noch intakten 6 Drähte sind im Bruchabschnitt 2, im nicht näher definierbaren Bereich des Spannkopfes, gebrochen. Sie zeigen die für einen Gewaltbruch typischen fraktographischen Merkmale.

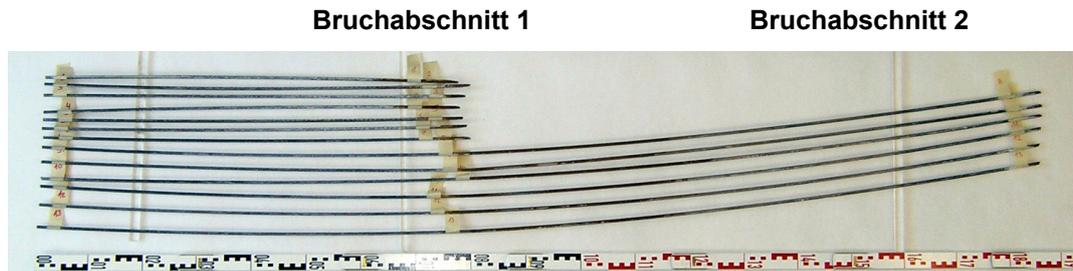
Abb. II.24 Die 13 dem Seil 5 entnommenen Drähte mit ihren Bruchabschnitten 1 und 2 [C]. (Die Lage des Pylonkopfs wäre auf der rechten Bildseite)

Die Abb. II.24 und Abb. II.25 zeigen die entnommenen Drähte mit den Bruchabschnitten 1 (primärer Bruch) und 2.

Nach dem korrosionsbedingten Materialabtrag, welcher zum Verlust der Festigkeit von 7 Drähten im Bereich des Bruchabschnittes 1 geführt hatte, kam es in der Folge zu einem Versagen der restlichen 6 Drähte im Bruchabschnitt 2.

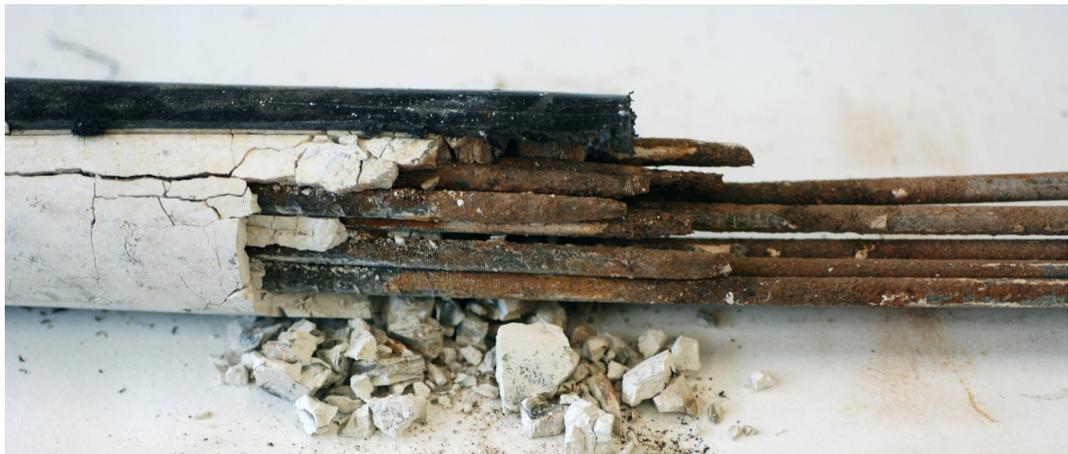
Abb. II.25 Bruchabschnitt 1 (primärer Bruch) mit geöffnetem Hüllrohr und Ende des mit zementösem Füllgut injizierten Bereichs [C]. (Die Lage des Pylonkopfs wäre auf der rechten Bildseite)

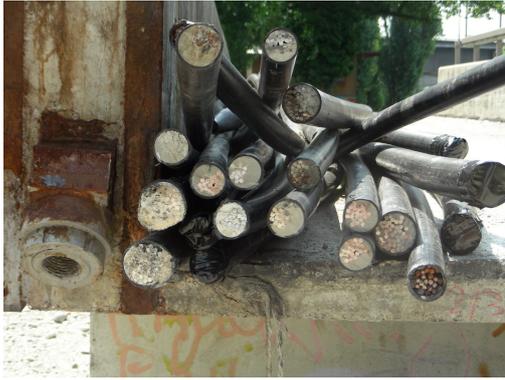
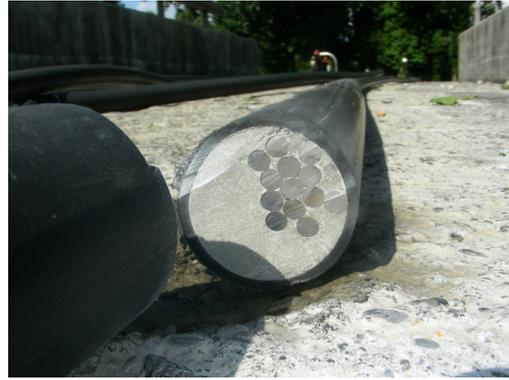
Abb. II.26 Verschiedene Seilabschnitte mit gut erkennbarem Verfüllungsgrad [C].

Der restliche Abschnitt von Seil 5 und die Seile 1 bis 4 und 6 wurden vor Ort in 3 bis 6 m lange Abschnitte zerlegt (Abb. II.26) und dann ins Werk Frick der Stahlton AG transportiert. Bis zur Sezierung und Untersuchung wurden sie dort witterungsgeschützt gelagert.

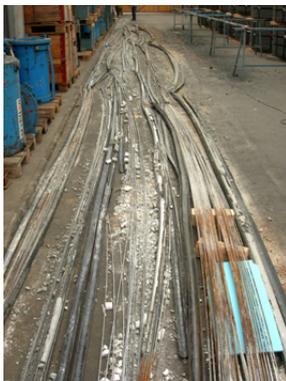
Abb. II.27 Ausgelegte und zerlegte Seilabschnitte.

Die Abb. II.27 bis Abb. II.30 zeigen diverse Phasen der Sezierung der Seile:

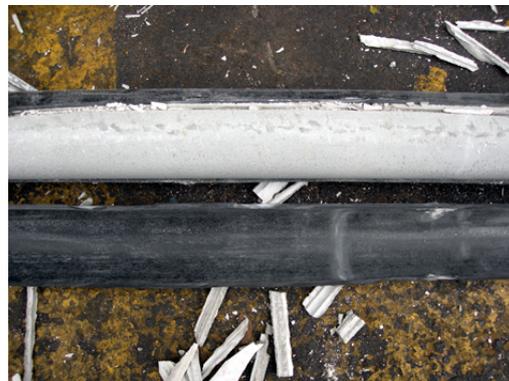
Abb. II.28 Seilabschnitt mit intaktem Zementstein.

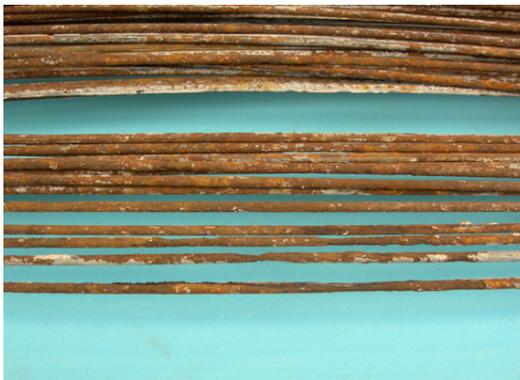
Abb. II.29 Stark korrodierte Drahtabschnitte.

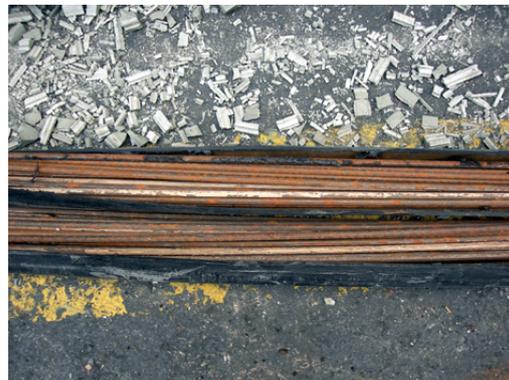
Abb. II.30 Seilabschnitt ohne Füllgut.

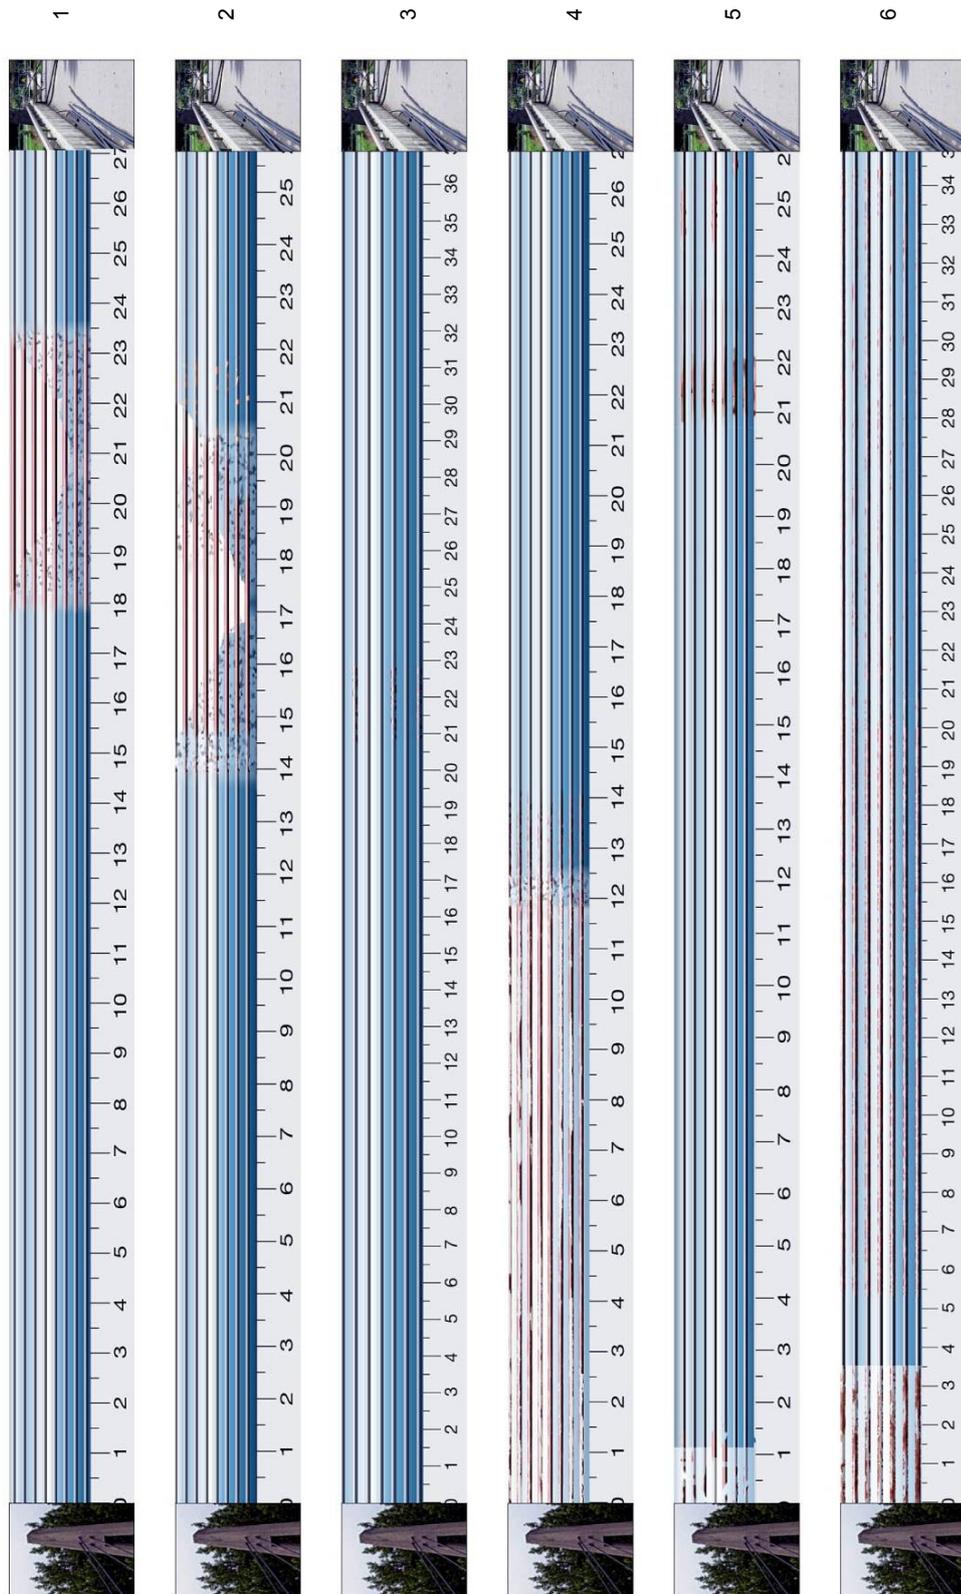
Abb. II.31 Schematische Darstellung der Schrägseile 1 bis 6 mit festgestellten Füllgrad und Korrosionserscheinungen [C].

Die Abb. II.31 zeigt alle 6 Seile mit den festgestellten Mängeln und Schäden:

Wie die Untersuchung ergab, war nur beim Seil 3 ursprünglich ein vollständiges Verfüllen mit Zement und damit ein sicherer Korrosionsschutz der Spanndrähte erzielt worden. Bei den Seilen 4, 5 und 6 wurden an den Hochpunkten grosse Hohlräume festgestellt. Hohlräume an Hochpunkten entstehen, indem das in der Zementsuspension vorhandene Überschusswasser (damals wurde für bessere Fließfähigkeit ein W/Z-Faktor von ca. 0.40 verwendet; zum Abbinden des Zements braucht es aber nur einen Wert von ca. 0.27) nach dem Injizieren nach oben steigt und sich über dem Zement ansammelt. In der Folge kann dieses Wasser durch die Verankerung verdunsten. Ein Teil des Wassers wird auch in den Zementstein absorbiert. Bemerkte man diese Hohlräume nicht, indem man eine Nachkontrolle und Nachinjektion vornimmt, so verbleiben sie im Seil und stellen eine Schwachstelle dar. Dieser Vorgang erklärt aber nicht die grossen Hohlräume, die beim Zerlegen gefunden wurden. Es ist zu vermuten, dass an den unteren Verankerungen nach dem Ende des Injektionsvorgangs Füllgut ausgetreten und unbemerkt in die Birs gelangt ist.

Wie in den Seilen 1 und 2 die unsystematischen Hohlräume im Längsverlauf der Seile entstanden sind, ist schwierig zu erklären. Darüber soll hier nicht spekuliert werden. Wichtig ist aber die Feststellung, dass es auch in diesen unverfüllten oder teilverfüllten Abschnitten zu gravierender Korrosion der Spanndrähte gekommen ist.

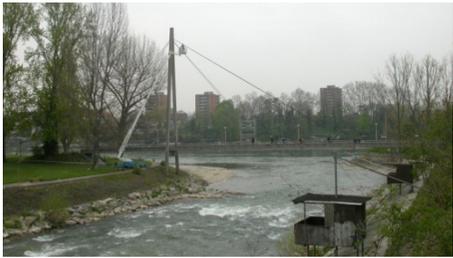
1962	Paralleldrahtseile, Typ BBRV, total 6 Seile: Seile à 13 bis 40 Drähte Ø 6 mm, profiliert, blank, Hüllrohre: HDPE Füllgut: Zement Lieferfirma: Stahlton AG, 8034 Zürich	Wegen Korrosionsbruch eines Schrägseils am 22.06.2007 ist die Brücke funktionsuntüchtig und wird ersetzt.
2	02 F/S 02, Mythenquai	Fussgängerbrücke Honrainweg über Mythenquai <ul style="list-style-type: none"> • Zürich, Kt. ZH • Stadt Zürich • Fussgänger

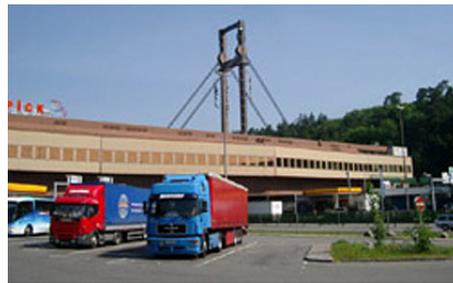
1972	1972: Paralleldrahtseile, Typ BBRV, total 16 Seile: Seile à 77 Drähte Ø 7 mm, blank, Hüllrohre: HDPE Füllgut: Zement ; ausser im Pylonbereich, dort Teerepoxydharz zur nachträglichen Verfüllung von Hohlräumen Lieferfirma: Stahlton AG, 8034 Zürich	Wegen Korrosionsschäden mussten 1998 alle Seile ersetzt werden.

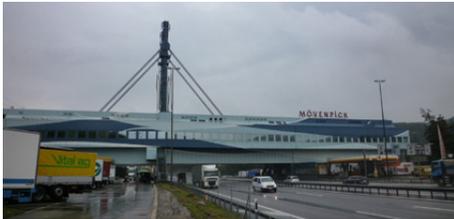
1998	1998: Paralleldrahtseile, Typ DINA, total 16 Seile: Seile à 61 Drähte Ø 7 mm, verzinkt, Hüllrohre: HDPE Füllgut: Dauerplastische Korrosionsschutzmasse Verankerungen sind elektrisch isoliert (Cevolit-Platte) Lieferfirma: Stahlton AG, 8034 Zürich	
4	—	Reussbrücke Bremgarten <ul style="list-style-type: none"> • Bremgarten, Kt. AG • Abwasserverband Bremgarten – Mutschellen • Fussgänger, Rohrleitungen

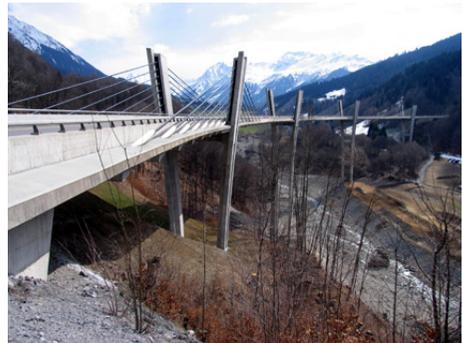
1996	Paralleldrahtseile, Typ DINA, total 148 Seile: Seile à 125 bis 160 Drähte Ø 7 mm, verzinkt, Hüllrohre: HDPE Füllgut: Dauerplastische Korrosionsschutzmasse (Typ: Denso-Jet) Lieferfirma: Stahlton AG, 8034 Zürich

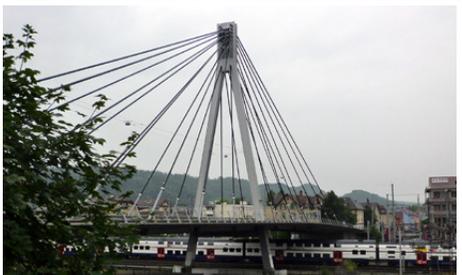
23	—	Storchenbrücke <ul style="list-style-type: none"> Winterthur, Kt. ZH Stadt Winterthur Strasse

1996	Paralleldrahtseile, Typ DINA & CFK-Seile, total 24 Seile, davon 2 CFK-Seile: Seile à 130 bis 195 Drähte Ø 7 mm, blank, Hüllrohre: HDPE Füllgut: Zement Lieferfirma: Stahlton AG, 8034 Zürich	CFK-Seile: als Pilotversuch eingebaut.

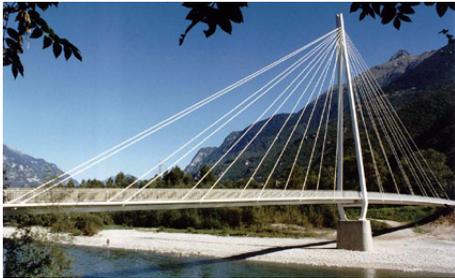
1997	Paralleldrahtseile, Typ DIN A, total 24 Seile: Seile à 9 bis 16 Drähte Ø 7 mm, verzinkt, Hüllrohre: HDPE (weiss) Füllgut: Dauerplastische Korrosionsschutzmasse Lieferfirma: Stahlton AG, 8034 Zürich	
25	S03A, A1	Schrägseilbrücke Worblaufen <ul style="list-style-type: none"> • Worblaufen, Kt. BE • Kt. BE (OIK II) • Fussgänger, Radfahrer

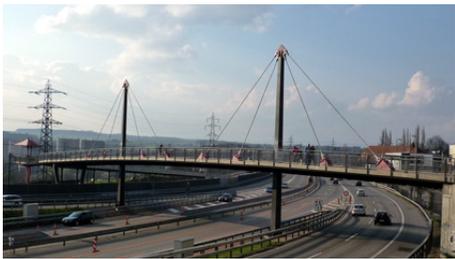
1997	Vollverschlossene Seile, Typ Pfeifer, total 8 Seile: Seile mit Ø ca. 60 mm, verzinkt, Lieferfirma: Pfeifer GmbH, D-87700 Memmingen	
26	4508-03, K108	Thurbrücke Kradolf – Schönenberg <ul style="list-style-type: none"> • Kradolf, Kt. TG • Kt. TG • Strasse

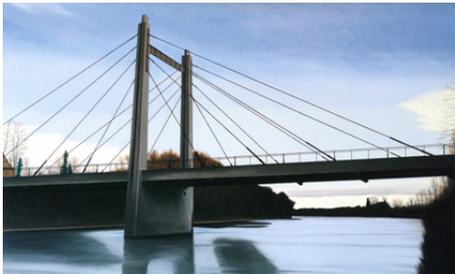
1998	Paralleldrahtseile, Typ DIN A, total 16 Seile: Seile à 61 bis 91 Drähte Ø 7 mm, verzinkt, Hüllrohre: HDPE Füllgut: Dauerplastische Korrosionsschutzmasse Lieferfirma: Stahlton AG, 8034 Zürich	Überprüfung im Jahre 2011 geplant.

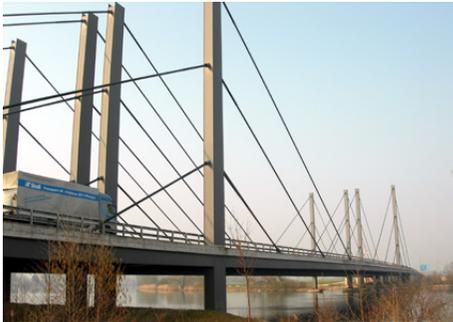
2000	Paralleldrahtseile, Typ HiAm, total 24 Seile: Seile à 205 Drähte Ø 7 mm, blank, Hüllrohre: HDPE Füllgut: Dauerplastische Korrosionsschutzmasse (Typ: Blasol 28781) Lieferfirma: Stahlton AG, 8034 Zürich	
28	BS 30S, A5	Aarebrücke Arch, Süd <ul style="list-style-type: none"> • Arch, Kt. BE/SO • ASTRA (F3) • Strasse

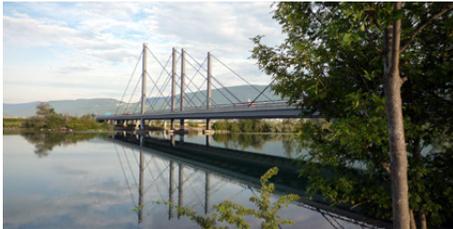
2000	Paralleldrahtseile, Typ HiAm, total 24 Seile: Seile à 205 Drähte Ø 7 mm, blank, Hüllrohre: HDPE Füllgut: Dauerplastische Korrosionsschutzmasse (Typ: Blasol 28781) Lieferfirma: Stahlton AG, 8034 Zürich	
29	KA 101360, 103	Pont sur le Rhône à Doré-naz <ul style="list-style-type: none"> • Doré-naz, Kt. VS • Kt. VS • Fuss- und Radweg

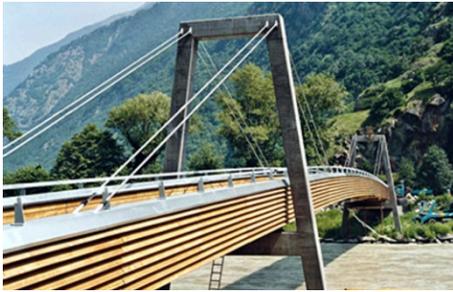
2002	Seile Typ Macalloy 460 aus Einzelstäben, total 16 Seile: Stäbe mit Ø 39 mm, St 460/610, glatter Stahl (Macalloy), verzinkt, Hüllrohre: keine Füllgut: keines Lieferfirma: Stahlton AG, 8034 Zürich

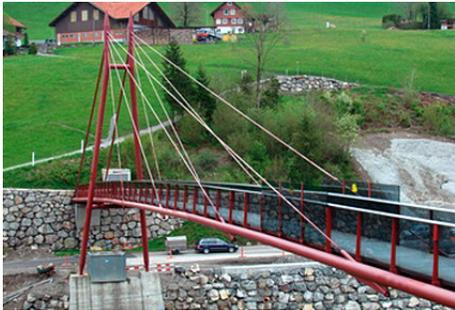
2004	Seile Typ ASDO (Anker Schröder, Dortmund), total 12 Seile: Einzelstäbe \varnothing 52 und 90 mm, St S460N, Hüllrohre: keine Füllgut: keines Korrosionsschutz: Beschichtung aus Zinkphosphat und Eisenglimmer Lieferfirma: SpannStahl AG, 8340 Hinwil	
31	—	Passarelle sur le Rhône à Illarsaz <ul style="list-style-type: none"> • Illarsaz, Kt. VD • Kt. VD • Fussgänger

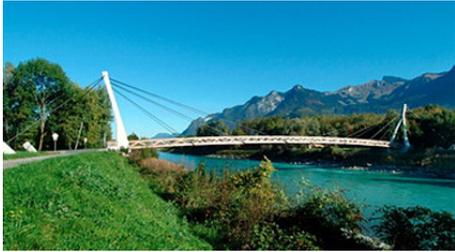
2004	Parallellitzenseile, Typ Freyssinet, total 16 Seile: 12 Seile à 4 Monolitzen T15S und 4 Seile à 7 Monolitzen T15S, alle verzinkt, Hüllrohre: HDPE Füllgut: Monolitzen mit Wachsverfüllung; Hohlräume innerhalb der äusseren Hüllrohre unverpresst Lieferfirma: Freyssinet SA, 1510 Moudon

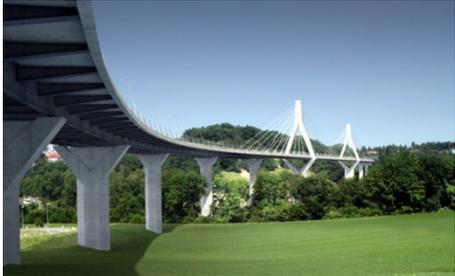
32	105-RN011, H182	Brücke La Poya <ul style="list-style-type: none"> • Freiburg, Kt. FR • Kt. FR • Strasse

2011/ 2012	Parallellitzenseile, Typ Freyssinet HDE 2000 RAH, total 56 Seile: Seile à 31, 37 und 55 Monolitzen \varnothing 15.7 mm, Hüllrohre: HDPE mit spiralförmiger Oberflächenprofilierung Füllgut: Monolitzen mit Wachsverfüllung; Hohlräume innerhalb der äusseren Hüllrohre unverpresst Lieferfirma: Freyssinet SA, 1510 Moudon	Im Bau; Einbau der Schrägseile ab 2012.

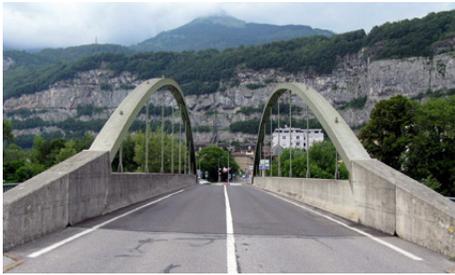
1983	Hänger aus Stäben, Typ Baustahl, total 16 Hänger: Stäbe Ø 40 mm, Fe E355, Hüllrohre: keine Füllgut: keines Korrosionsschutz: Beschichtung in 3 Lagen Lieferfirma: Zwahlen & Mayr SA, 1860 Aigle (Stahlbaufirma)	
102		Überführung Forsthaus Grauholz <ul style="list-style-type: none"> • Bolligen, Kt. BE • ASTRA (F2) • Strasse

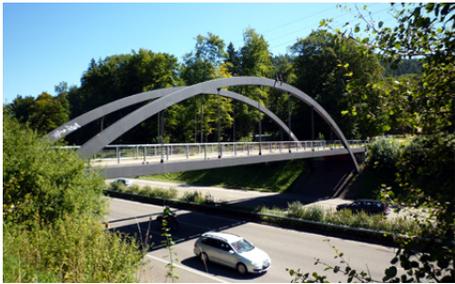
1993	Hänger aus Stäben, Typ Baustahl, total 24 Hänger: Stäbe Ø 40 mm, FeE 355D, Hüllrohre: keine Füllgut: keines Korrosionsschutz: Beschichtung aus Zinkphosphat und Eisenglimmer Lieferfirma: Seiler AG, 3806 Bönigen (Stahlbaufirma)	
103	105, A28	Landquartbrücke Au <ul style="list-style-type: none"> • Landquart, Kt. GR • ASTRA (F5) • Strasse

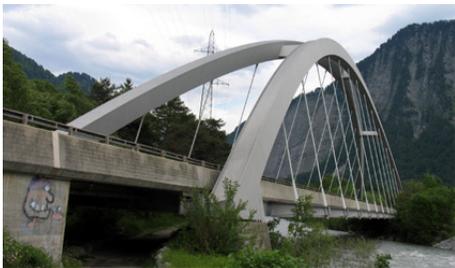
1994	Hänger aus Parallellitenseilen, Typ VSL, total 26 Hänger: Seile aus je 12 Monolitzen Ø 15.7 mm, Hüllrohre: HDPE Füllgut: Dauerplastische Korrosionsschutzmasse Lieferfirma: VSL (Schweiz) AG, 4553 Subingen

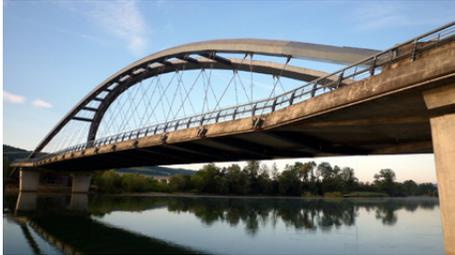
Brücken ASTRA:		Übrige Brücken, Nationalstrassen überquerend:		Übrige Brücken:		
Nr.	Objekt-Nr./ Str.-Nr.	Bauwerksname Ort, Bauherr, Nutzung	Bild	Bau- jahr	Hänger-Typ / Lieferfirma	Bemerkungen
104	30214, 252.2	Aarebrücke Arch <ul style="list-style-type: none"> • Arch, Kt. BE • Kt. BE • Strasse

1997	Hänger aus vollverschlossenen Seilen, Typ Pfeifer, total 60 Seile: Seile mit $\varnothing 40$ mm, $f_{tk} = 1570\text{N/mm}^2$, Drähte galvanbeschichtet, Seil beschichtet mit Zinkphosphat und Eisenglimmer, Lieferfirma: Pfeifer GmbH, D-87700 Memmingen	
105	KA 101325	Friedaubrücke Chur <ul style="list-style-type: none"> • Chur, Kt. GR • Kt. GR • Strasse

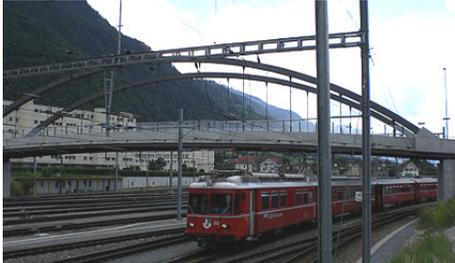
2002	Hänger aus Stäben, Typ Macalloy 460, total 22 Hänger: Stäbe $\varnothing 72$ mm mit Duplex-Beschichtung Lieferfirma: Stahlton AG, 8034 Zürich	
106	KA 102957	Ponte sul fiume Verzasca a Tenero <ul style="list-style-type: none"> • Tenero, Kt. TI • Kt. TI • Fuss- und Radweg

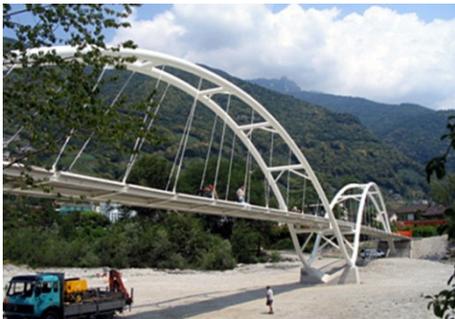
2004	Hänger aus Stäben, Typ Macalloy 460, total 40 Hänger: Stäbe $\varnothing 22$ und 28 mm mit Duplex-Beschichtung Lieferfirma: Stahlton AG, 8034 Zürich

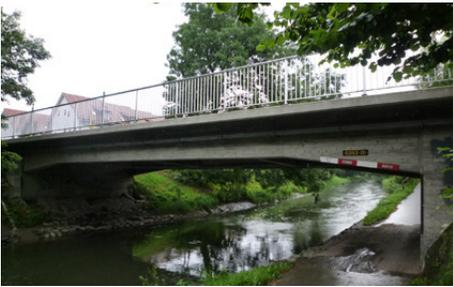
1949/50, Ver- stärkung 1953	Drahtspannglieder Typ BBRV: Spannglieder à 12 Drähte Ø 6 mm, blank, Hüllrohre: Stahlrohre Füllgut: Zement Lieferfirma: Stahlton AG, 8034 Zürich	Überprüfung in 2005; Verbes- serung des Korro- sionsschutzes in 2007.
2	A1-520, A1	Brücke über die Limmat <ul style="list-style-type: none"> • Killwangen, Kt. AG • ASTRA (F3) • Strasse

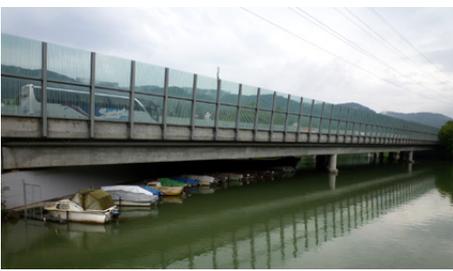
1967/70	Drahtspannglieder Typ PZ: 16 Spannglieder à je 55 Drähte Ø 6 mm, 8 Spannglieder à je 55 Drähte Ø 7 mm, blank, Hüllrohre: Gewellte Stahlhüllrohre (einbetoniert) Füllgut: Zement Lieferfirma: Element AG, 1712 Tafers (heute Stahlton-avt AG)	Neubau: Die Spannglieder sind ausserhalb der Stege in poly- gonartig geführ- ten, prismatischen Betonquerschnit- ten angeordnet.

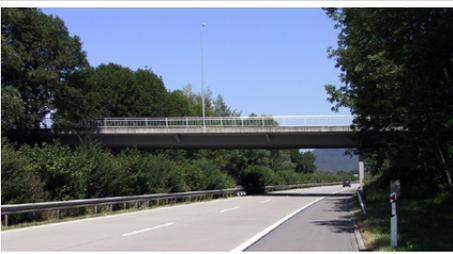
3	A1318	Überführung Anschluss Oberriet <ul style="list-style-type: none"> • Oberriet, Kt. SG • ASTRA (F4) • Strasse

1970 (1962)	Drahtspannglieder Typ BBRV BD 1400/2350: 6 Spannglieder à 42 bis 53 Drähte Ø 7 mm, blank, Hüllrohre: Stahlrohre Füllgut: Zement Lieferfirma: Stahlton AG, 8034 Zürich

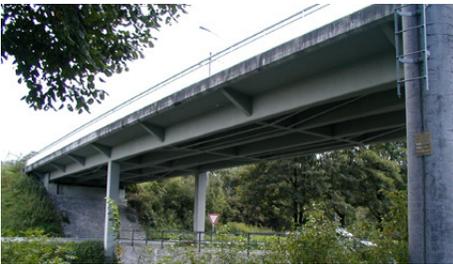
1970 (1962)	Drahtspannglieder Typ BBRV BD 1000/1900: 4 Spannglieder à 30 bis 55 Drähte Ø 6 mm, blank, Hüllrohre: Stahlrohre Füllgut: Zement Lieferfirma: Stahlton AG, 8034 Zürich	
5	A27 014, H27	Innbrücke St. Moritz Bad I + II <ul style="list-style-type: none"> • St. Moritz, Kt. GR • Kt. GR • Strasse

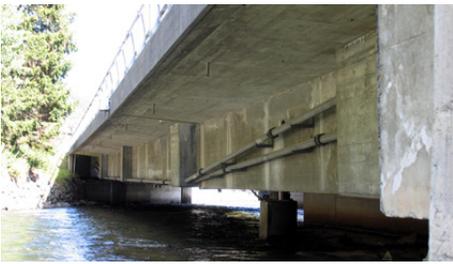
1974 (1972)	Litzenspannglieder Typ VSL: 4 Spannglieder à 22 Litzen Ø 12.9 mm, blank, Hüllrohre: Stahl, verzinkt Füllgut: Zement Lieferfirma: VSL (Schweiz) AG, 4553 Subingen	Brücke Oberstrom

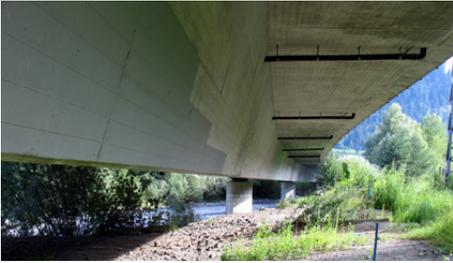
6	A13-192, A13	Hinterrheinbrücke Sils <ul style="list-style-type: none"> • Sils i.D., Kt. GR • ASTRA (F5) • Strasse

1983 (1982)	Litzenspannglieder Typ CCL 19-06: 2 Spannglieder à je 19 Litzen Ø 15.5 mm, $A_p = 146 \text{ mm}^2$, blank, Hüllrohre: HDPE Füllgut: Zement Lieferfirma: Element AG, 1712 Tifers (heute Stahlton-avt AG)	Externe Spannglieder nur im Feld P3/P4 mit 80 m Spannweite.

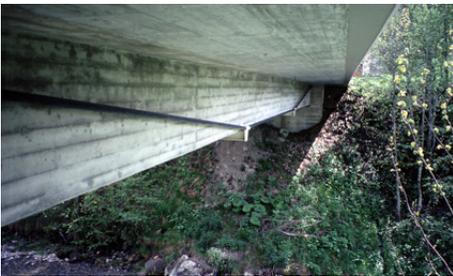
1986 (1966)	Drahtspannglieder Typ BBRV BD 1400: 4 Spannglieder à 31 Drähte Ø 7 mm, blank, Hüllrohre: HDPE Füllgut: Zement Lieferfirma: Stahlton AG, 8034 Zürich	
8	630.400, Strasse Preonzo- Claro	Viadotto Preonzo-Claro <ul style="list-style-type: none"> • Claro, Kt. TI • ASTRA (F5) • Strasse

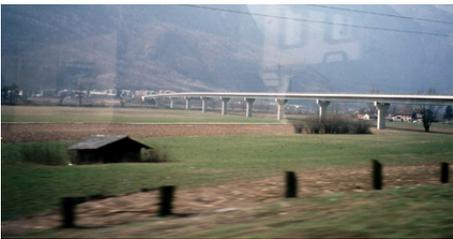
1988/89	Drahtspannglieder Typ BBRV: 72 Spannglieder à 82 bis 102 Drähte Ø 7 mm, blank, Hüllrohre: HDPE Füllgut: Dauerplastische Korrosions- schutzmasse (Typ Denso-Jet) Lieferfirma: Stahlton AG, 8034 Zürich	Neubau: Von Anbeginn mit externen Spanngliedern geplant und aus- geführt.
9	52.412, A2	Reussbrücke Wassen <ul style="list-style-type: none"> • Wassen, Kt. UR • ASTRA (F3) • Strasse
