Bundesamt für Strassen ASTRA

Schrägseile und externe Spannglieder für den Brückenbau

**Normenwerk
Anforderungen bei Erhaltung und Neubau
Dauerhaftigkeit**

ASTRA 82 015

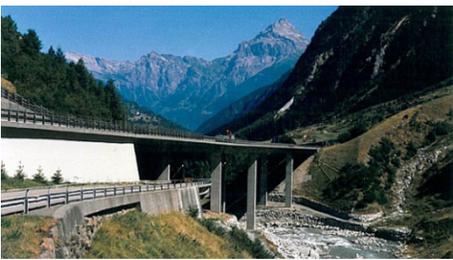
1988	Drahtspannglieder Typ BBRV Bkb B 2350: 4 Spannglieder à 52 Drähte Ø 7 mm, blank, Hüllrohre: HDPE Füllgut: Dauerplastische Korrosions- schutzmasse (Typ Denso-Jet) Lieferfirma: Stahlton AG, 8034 Zürich

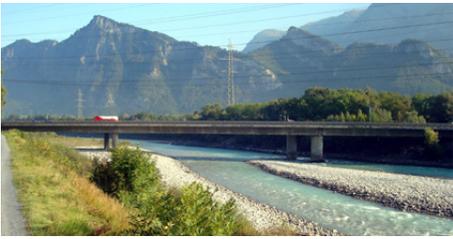
10	A13-62L, A13	Rheinbrücke Bad Ragaz I <ul style="list-style-type: none"> • Bad Ragaz, Kt. GR • ASTRA (F5) • Strasse

1990	Drahtspannglieder Typ BBRV MM 2350: 4 Spannglieder à 52 Drähte Ø 7 mm, blank, Hüllrohre: HDPE Füllgut: Zement Lieferfirma: Stahlton AG, 8034 Zürich

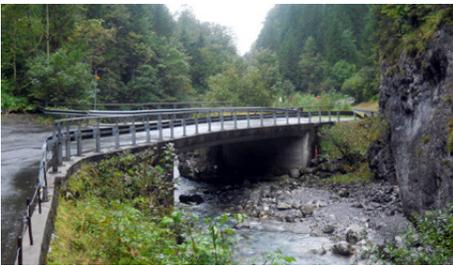
1990 (1987)	Drahtspannglieder Typ BBRV AD 1000: 2 Spannglieder à 22 Drähte Ø 7 mm, blank, Hüllrohre: HDPE (Ø 55/48) Füllgut: Zement Lieferfirma: Stahlton AG, 8034 Zürich	
12	01V171-D, 01V171-G, A1	Viaducs du Bois de Ros- set <ul style="list-style-type: none"> • Faoug, Kt. VD • ASTRA (F1) • Strasse

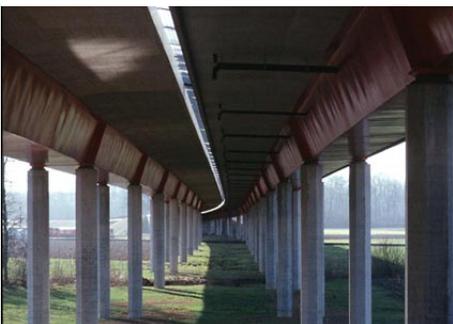
1987/90 Eröffnung: 1996	Litzenspannglieder Typ VSL: 12 Spannglieder à 12 Monolitzen Ø 15.7 mm, Hüllrohre aussen: HDPE Füllgut: Zement Lieferfirma: VSL (Schweiz) AG, 4553 Subingen	Von Anbeginn mit externen Spanngliedern geplant und aus- geführt.
13	446 304, RC714B	Pont sur le Rhône à Mas- songex <ul style="list-style-type: none"> • Massongex, Kt. VS • Kt. VD • Strasse

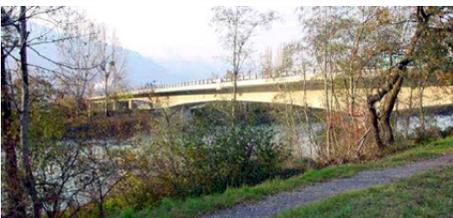
1990/91 (1978/79)	Litzenspannglieder Typ VSL: 8 Spannglieder à je 12 Monolitzen Ø 15.7 mm, Hüllrohre: HDPE Füllgut: Zement Lieferfirma: VSL (Schweiz) AG, 4553 Subingen

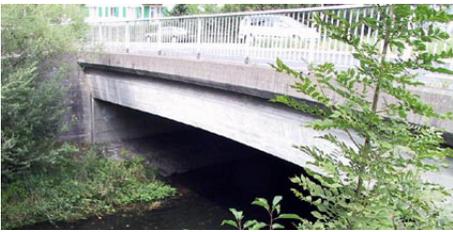
1991/92	Drahtspannglieder Typ BBRV CA 2350: 4 Spannglieder à 52 Drähte Ø 7 mm, blank, Hüllrohre: HDPE Füllgut: Zement Lieferfirma: Stahlton AG, 8034 Zürich	
15	647.410, P416.1	Ponte sul Brenno di Camadra <ul style="list-style-type: none"> • Ghirone, Kt. TI • Kt. TI • Strasse

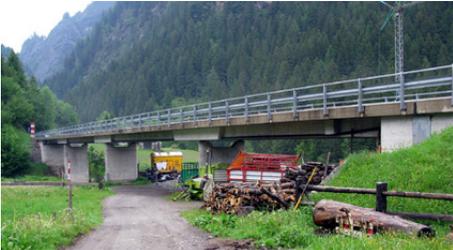
1992	Drahtspannglieder Typ BBRV: 2 Spannglieder à 52 Drähte Ø 7 mm, blank, Hüllrohre: HDPE Füllgut: Zement Lieferfirma: Stahlton AG, 8034 Zürich	
16	52.403, A2	Lehnenviadukte Höll <ul style="list-style-type: none"> • Silenen, Kt. UR • ASTRA (F3) • Strasse

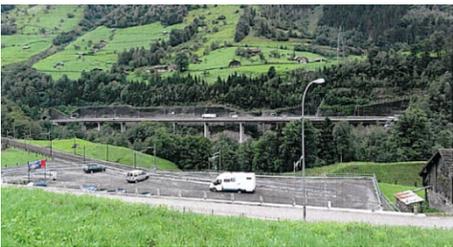
1992/93	Litzenspannglieder Typ VSL: 17 Spannglieder à 8 und 12 Monolitzen Ø 15.7 mm, Hüllrohre: HDPE Füllgut: Zement Lieferfirma: VSL (Schweiz) AG, 4553 Subingen

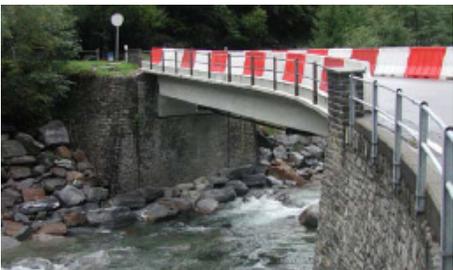
17	41 00 13	Ponte Calancasca-Arvigo <ul style="list-style-type: none"> • Arvigo, Kt. GR • Kt. GR • Strasse

1994 (1953)	Drahtspannglieder Typ BBRV ADAD 2350: 2 Spannglieder à 52 Drähte Ø 7 mm, blank, Hüllrohre: HDPE Füllgut: Zement Lieferfirma: Stahlton AG, 8034 Zürich	Brücke wird 2011 ersetzt.

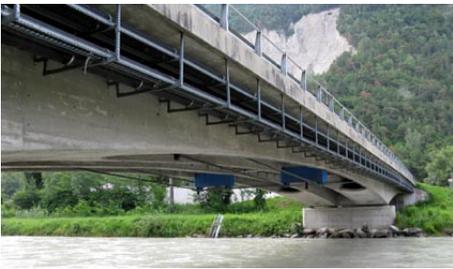
Brücken ASTRA:		Übrige Brücken, Nationalstrassen überquerend:		Übrige Brücken:		
Nr.	Objekt-Nr., Str.-Nr.	Bauwerksname Ort, Bauherr, Nutzung	Bild	Verstärkung (Baujahr)	Spannglied-Typ / Lieferfirma	Bemerkungen
18	446 313, R52	Pont sur le Rhône à Bramois <ul style="list-style-type: none"> • Bramois (Sitten), Kt. VS • Kt. VS • Strasse

1994	Drahtspannglieder Typ BBRV CC 1400: 4 Spannglieder à 29 Drähte Ø 7 mm, blank, Hüllrohre: HDPE Füllgut: Dauerplastische Korrosionsschutzmasse Lieferfirma: Stahlton AG, 8034 Zürich	
19	—	Brücke Balm <ul style="list-style-type: none"> • Hinterthal, Kt. SZ • Elektrizitätswerk Bezirk Schwyz (EBS) • Strasse

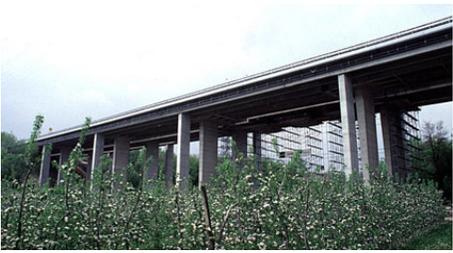
Brücken ASTRA:		Übrige Brücken, Nationalstrassen überquerend:		Übrige Brücken:		
Nr.	Objekt-Nr., Str.-Nr.	Bauwerksname Ort, Bauherr, Nutzung	Bild	Verstärkung (Baujahr)	Spannglied-Typ / Lieferfirma	Bemerkungen
21	01P044-D 01P044-G, A1	Pont sur l'Aubonne <ul style="list-style-type: none"> Aubonne, Kt. VD ASTRA (F1) Strasse

1995 (1962)	Litzenspannglieder Typ Freyssinet: 16 Spannglieder à 15 Litzen Ø 15.7 mm, blank, Hüllrohre: HDPE Füllgut: Zement Lieferfirma: Freyssinet SA, 1510 Moudon	
22	719P3470, RC 719	Pont de la Barboleusaz <ul style="list-style-type: none"> Ollon / Gryon, Kt. VD Kt. VD Strasse

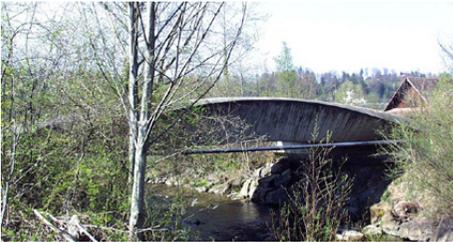
1995 (1980)	Litzenspannglieder Typ Freyssinet: 54 Spannglieder à je eine Monolitze Ø 15.7 mm, Hüllrohre: HDPE Füllgut: Dauerplastische Korrosionsschutzmasse Lieferfirma: Freyssinet SA, 1510 Moudon	Quervorspannung der Bodenplatte des Hohlkastens.
23	452-25	Chlingenbrücke <ul style="list-style-type: none"> Baar, Kt. ZG Kt. ZG Strasse

1996	Drahtspannglieder Typ BBRV CC 2350: 2 Spannglieder à 52 Drähte Ø 7 mm, verzinkt, Hüllrohre aussen / innen: Stahlrohre / HDPE Füllgut: Dauerplastische Korrosionsschutzmasse Lieferfirma: Stahlton AG, 8034 Zürich	Sonderfall: Neubau als flaches Bogentragwerk mit vorgespannten, externen Zuggliedern.

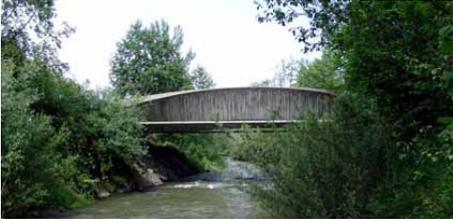
24	452.24	Schlüsselibrücke <ul style="list-style-type: none"> Baar, Kt. ZG Kt. ZG Strasse

1996	Drahtspannglieder Typ BBRV CC 2350: 2 Spannglieder à 52 Drähte Ø 7 mm, verzinkt, Hüllrohre aussen / innen: Stahlrohre / HDPE Füllgut: Dauerplastische Korrosionsschutzmasse Lieferfirma: Stahlton AG, 8034 Zürich	Sonderfall: Neubau als flaches Bogentragwerk mit vorgespannten, externen Zuggliedern.

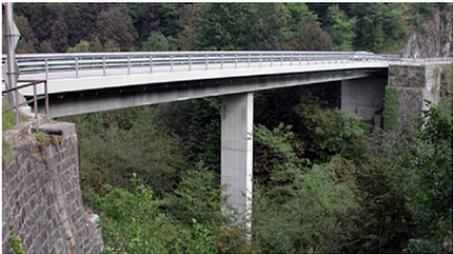
1998 (1979/81)	Litzenspannglieder Typ Freyssinet: 8 Spannglieder à 19 Litzen Ø 15.7 mm, blank, Hüllrohre: HDPE Füllgut: Zement Lieferfirma: Freyssinet SA, 1510 Moudon	
33	406.425, A 560	Ponte Ri di Verdasio <ul style="list-style-type: none"> • Intragna, Kt. TI • Kt. TI • Strasse

1998 (1984)	CFK-Spannglieder Typ BBRV-EMPA: 4 Spannglieder à 19 CFK-Drähte Ø 5 mm Hüllrohre: HDPE direkt auf die CFK- Drähte aufgeschumpft Füllgut: keines Lieferfirma: Stahlton AG, 8034 Zürich	Sonderfall: Erstmaliger Einsatz von CFK- Spanngliedern bei einer Strassen- brücke.

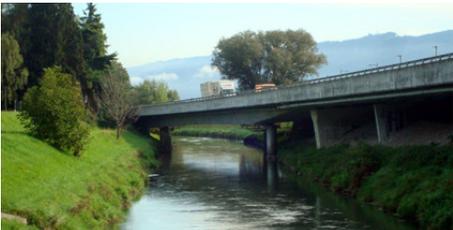
34	A13 1L und 1R, A13	Brücken A13 Rheintaler Binnenkanal <ul style="list-style-type: none"> • St. Margrethen, Kt. SG • ASTRA (F4) • Strasse

1998/99	Drahtspannglieder Typ BBRV CKa 2350: 16 Spannglieder à 52 Drähte Ø 7 mm, blank, Hüllrohre: HDPE Füllgut: Dauerplastische Korrosionsschutzmasse (Typ Denso-Jet) Lieferfirma: Stahlton AG, 8034 Zürich

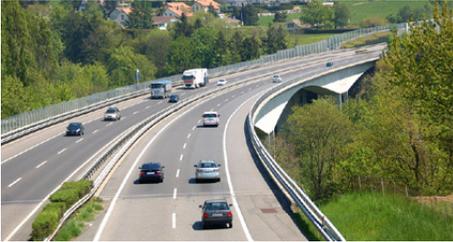
1998/99 (1970/73)	Litzenspannglieder Typ VSL: 24 Spannglieder à 19 Litzen Ø 15.7 mm, blank, Hüllrohre: HDPE Füllgut: Zement Lieferfirma: VSL (Schweiz) AG, 4553 Subingen	
36	A9	Ponts sur la Lutrive <ul style="list-style-type: none"> • Lutry, Kt. VD • ASTRA (F1) • Strasse

1988 und 1999 (1971/73)	Litzenspannglieder Typ Freyssinet: 8 Spannglieder à 18 Litzen Ø 15.7 mm in 1988 und 4 Spannglieder à 12 Litzen Ø 15.7 mm in 1999 (nur "pont aval"), blank, Hüllrohre: HDPE Füllgut: Zement Lieferfirma: Freyssinet SA, 1510 Moudon	Erste Verstärkung im Jahre 1988, zweite Verstär- kung im Jahre 1999.

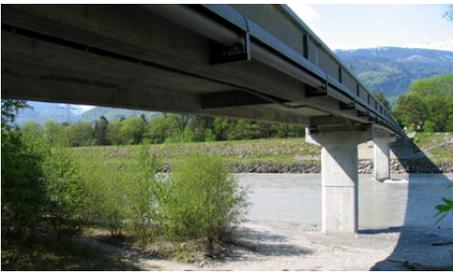
Brücken ASTRA:		Übrige Brücken, Nationalstrassen überquerend:		Übrige Brücken:		
Nr.	Objekt-Nr., Str.-Nr.	Bauwerksname Ort, Bauherr, Nutzung	Bild	Verstärkung (Baujahr)	Spannglied-Typ / Lieferfirma	Bemerkungen
45	14 04 03, 743.00	Rheinbrücke Fläsch <ul style="list-style-type: none"> • Fläsch, Kt. GR • Kt. GR • Strasse

2007 (1968)	Drahtspannglieder Typ BBRV: 4 Spannglieder à 31 Drähte Ø 7 mm, blank, Hüllrohr: HDPE Füllgut: Zement Lieferfirma: Stahlton AG, 8034 Zürich	Externe Spannglieder als Pfeilerkopfverstärkung.
46	44 00 07, 744.00	Zollbrücke Sils i.D. <ul style="list-style-type: none"> • Sils i.D., Kt. GR • Kt. GR • Strasse

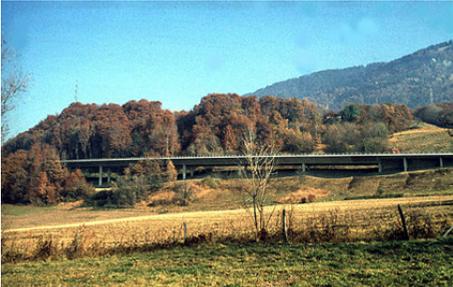
2008 (1956)	Drahtspannglieder Typ BBRV: 4 Spannglieder à 42 Drähte Ø 7 mm, blank, Hüllrohr: HDPE Füllgut: Zement Lieferfirma: Stahlton AG, 8034 Zürich	
49	12P006, A12	Pont de Cucloz <ul style="list-style-type: none"> • Saint-Légier-La Chiésaz, Kt. VD • ASTRA (F1) • Strasse

2008 (1979)	Litzenspannglieder Typ Freyssinet: 15 Spannglieder à 25 Litzen Ø 15.7 mm, blank, Hüllrohre: HDPE Füllgut: Zement, ausser in Nähe Verankerungen, dort Dauer- plastische Korrosions- schutzmasse (Wachs von ELF) Lieferfirma: Freyssinet SA, 1510 Moudon	Ausserdem: Spannglieder zur Schubverstär- kung.

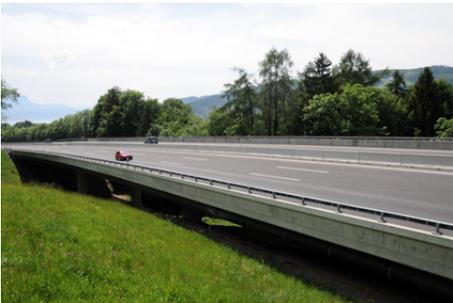
50	12P009, A12	Pont de Saumont <ul style="list-style-type: none"> • Saint-Légier-La Chiésaz, Kt. VD • ASTRA (F1) • Strasse

2008 (1979)	Litzenspannglieder Typ Freyssinet: 8 Spannglieder à 19 und 25 Litzen Ø 15.7 mm, blank, Hüllrohre: HDPE Füllgut: Zement, ausser in Nähe Verankerungen, dort Dauer- plastische Korrosionsschutz- schutzmasse (Wachs von ELF) Lieferfirma: Freyssinet SA, 1510 Moudon	Ausserdem: Spannglieder zur Schubverstär- kung.

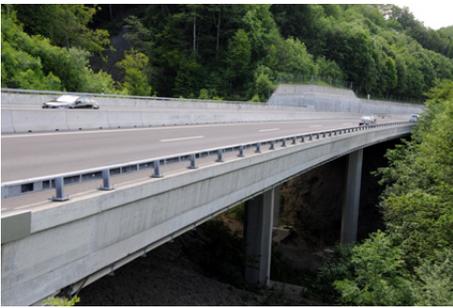
2008 (1979)	Litzenspannglieder Typ Freyssinet: 8 Spannglieder à 19 und 25 Litzen Ø 15.7 mm, blank, Hüllrohre: HDPE Füllgut: Zement, ausser in Nähe Verankerungen, dort Dauerplastische Korrosionsschutzmasse (Wachs von ELF) Lieferfirma: Freyssinet SA, 1510 Moudon	Ausserdem: Spannglieder zur Schubverstärkung.
52	—, RC251a	Pont de ville Vallorbe <ul style="list-style-type: none"> • Vallorbe, Kt. VD • Gemeinde Vallorbe • Strasse

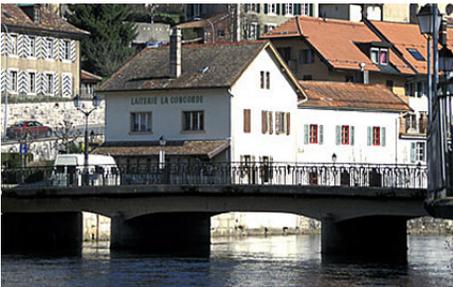
2008	Litzenspannglieder Typ Freyssinet: 6 Spannglieder à 6 Litzen Ø 15.7 mm, blank, Hüllrohre: HDPE Füllgut: Zement Lieferfirma: Freyssinet SA, 1510 Moudon

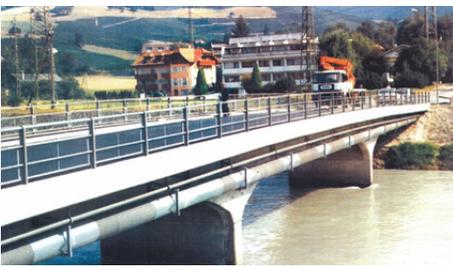
53	711P3390, RC 711	Pont sur le canal de fuite <ul style="list-style-type: none"> • Lavey-les-Bains, Kt. VD • Kt. VD • Strasse

2008 (1947/48)	Litzenspannglieder Typ Freyssinet: 2 Spannglieder à 13 Litzen Ø 15.7 mm, blank, Hüllrohre: HDPE Füllgut: Zement Lieferfirma: Freyssinet SA, 1510 Moudon

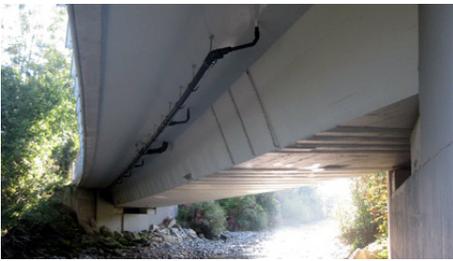
2009 (1969)	Litzenspannglieder Typ VSL: 2 Spannglieder à 31 Litzen Ø 15.7 mm, blank, Hüllrohre: HDPE Füllgut: Zement Lieferfirma: VSL (Schweiz) AG, 4553 Subingen	Ausserdem: Spannglieder zur Schubverstärkung.
55	09P034-D 09P034-G, A9	Ponts sur la Paudèze <ul style="list-style-type: none"> • Belmont-sur-Lausanne, Kt. VD • ASTRA (F1) • Strasse

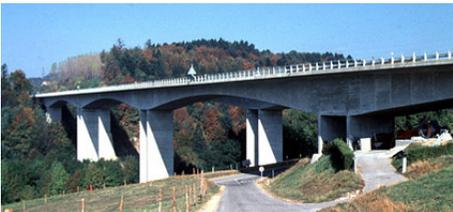
2010 (1968/70)	Litzenspannglieder Typ Freyssinet: 12 Spannglieder à 25 Litzen Ø 15.7 mm, blank, Hüllrohre: HDPE Füllgut: Zement Lieferfirma: Freyssinet SA, 1510 Moudon	
56	05 S/S 01	Hardbrücke <ul style="list-style-type: none"> • Zürich, Kt. ZH • Stadt Zürich • Strasse

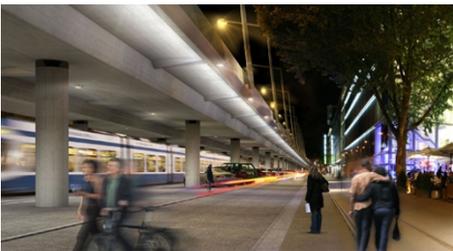
2010/11 (1974)	Litzenspannglieder Typ Dywidag: Grössere Anzahl Spannglieder à 12 Litzen Ø 15.7 mm, blank, Hüllrohre: Glatte Rohre HDPE und Rohre Typ PT-Plus Füllgut: Zement Drahtspannglieder Typ BBRV: 12 Spannglieder à 18 bis 52 Drähte Ø 7 mm, blank Lieferfirma: SpannStahl AG, 8340 Hinwil & Stahlton AG, 8034 Zürich

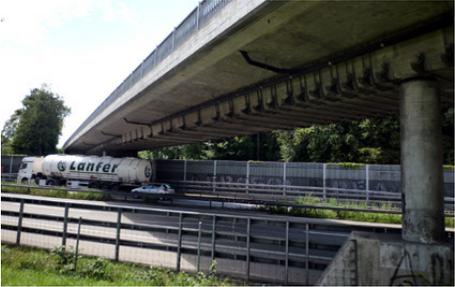
1996 (1964)	Litzenspannglieder Typ VSL: 168 Spannglieder à 1 Litze Ø 15.7 mm, blank, Hüllrohre: Stahlrohre Füllgut: Zement Lieferfirma: VSL (Schweiz) AG, 4553 Subingen	Vertikale Spannglieder.
102	Z53A, A1	Dünnerbrücke <ul style="list-style-type: none"> • Oensingen, Kt. SO • ASTRA (F3) • Strasse

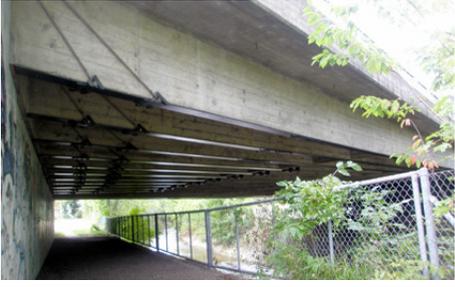
1993/96 (1964)	Stabspannglieder Typ Staifix: Grössere Anzahl Spannglieder à 1 Stab Ø 20 mm aus nichtrostendem Stahl, Hüllrohre: keine Füllgut: keines Lieferfirma: VSL (Schweiz) AG, 4553 Subingen	Vertikale und geneigte Spannglieder.
103	Z55, A1	Überführung Z55 der Kantonsstrasse Oberbuchsiten-Niederbuchsiten über die A1 <ul style="list-style-type: none"> • Niederbuchsiten, Kt. SO • ASTRA (F3) • Strasse

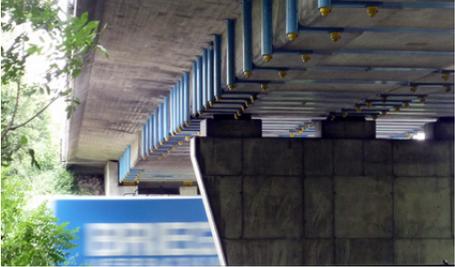
1993/94 (1964)	Stabspannglieder Typ AVT: 160 Spannglieder à 1 Stab Ø 36 mm, blank, Hüllrohre aussen: Stahl Hüllrohre innen: HDPE Füllgut aussen: Zement Füllgut innen: Dauerplastische Korrosionsschutzmasse Lieferfirma: AVT AG, 1712 Tafers (heute Stahlton-avt AG)	Vertikale Spannglieder.

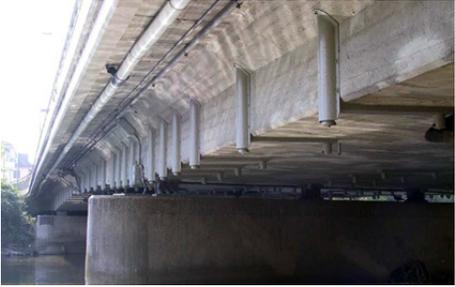
1997 (1956)	Stabspannglieder Typ AVT: 168 Spannglieder à je 2 Stäbe Ø 36 mm, blank, Hüllrohre aussen: Stahl Hüllrohre innen: HDPE Füllgut aussen: Zement Füllgut innen: Dauerplastische Korrosionsschutzmasse Lieferfirma: AVT AG, 1712 Tafers (heute Stahlton-avt AG)	Vertikale Spann- glieder.
105	0261-33, A3	Sihlhochstrasse, Rampen 2 und 3 <ul style="list-style-type: none"> • Zürich, Kt. ZH • ASTRA (F4) • Strasse

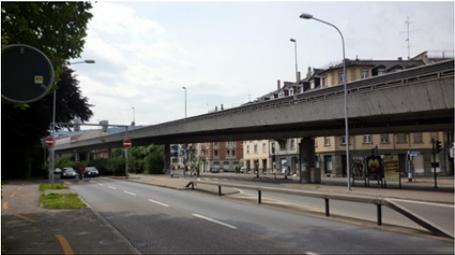
2003 (1970/72)	Stabspannglieder Typ Staifix: Grössere Anzahl Spannglieder à 1 Stab Ø 20 oder 25 mm aus nichtrostendem Stahl (Werkstoff Nr. 1.4429), Hüllrohre: keine Füllgut: keines Lieferfirma: Ancon (Schweiz) AG, 3216 Ried b. Kerzers	Vertikale Spann- glieder.
