Anwohnerinfo/Flugblatt 5 A1 Zürich-Ost – Effretikon

www.autobahnschweiz.ch

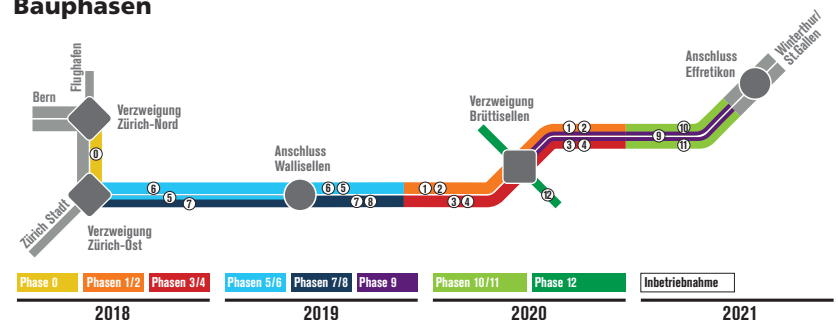
Zu den weiteren Arbeiten, die bis zur Winterpause umgesetzt werden, zählen Belagsinstandsetzungen, die Erstellung neuer Stromverteilkabinen sowie die Instandsetzung mehrerer Brückenbauwerke im Bereich der Verzweigung Brüttisellen.

Zwischen der Verzweigung Zürich-Ost und dem Anschluss Effretikon sowie zwischen den Verzweigungen Zürich-Ost und Zürich-Nord werden bis voraussichtlich 2021 umfangreiche Instandsetzungsarbeiten und Massnahmen zur Verkehrsoptimierung realisiert. Zu den aktuellen Arbeiten zählt insbesondere der Neubau von Leitmauern zur Optimierung des Grundwasserschutzes.
